平成 19 年 8 月 29 日

2 号機屋外軽油タンクの防油堤内における油漏れの調査結果について

東京電力株式会社
福島第二原子力発電所

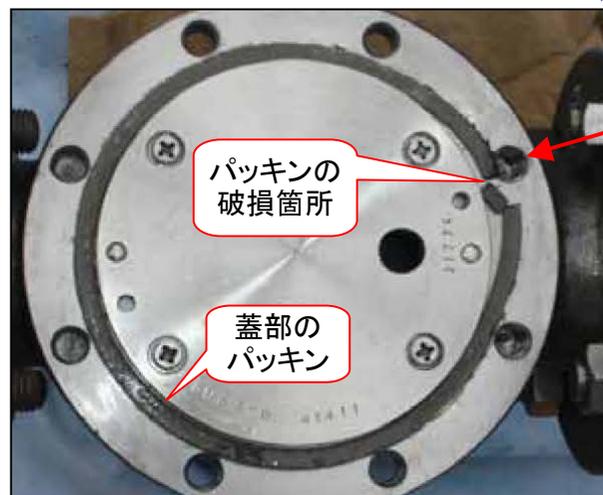
- ・ 油は当該流量計の蓋部から漏れていること。
- ・ 当該流量計の蓋部のパッキン*³が蓋取り付けボルト近くで破損していること。
- ・ 非常用ディーゼル発電機の点検のため、7月上旬から約 1 ヶ月間、入口弁および出口弁が閉められており、当該流量計の内部が密閉状態になっていたこと。

油が漏れた原因は、当該設備の点検で当該流量計の出入口弁を閉にしたため、流量計内が密閉になった状態で、内部の気体が外気温の上昇により暖められ膨張し、蓋部のパッキンが蓋取り付けボルト側に押し出されたことによりボルトに接触し破損したためと推定しました。

流量計本体の蓋を開けた状態

蓋取り付けボルト用穴

対策として、当該流量計の蓋部のパッキンを新品に交換いたします。また、当該設備の点検のため当該流量計の弁を閉にする場合は、流量計が密閉状態にならないように入力弁のみ閉にすることとし、屋外に設置されている外気温の影響を受けやすい類似箇所についても同様の処置を行います。
