平成 20 年 1 月 25 日

1・2号機廃棄物処理建屋内の洗濯廃液収集タンク（A・B）室
における水漏れの調査結果について

東京電力株式会社
福島第二原子力発電所

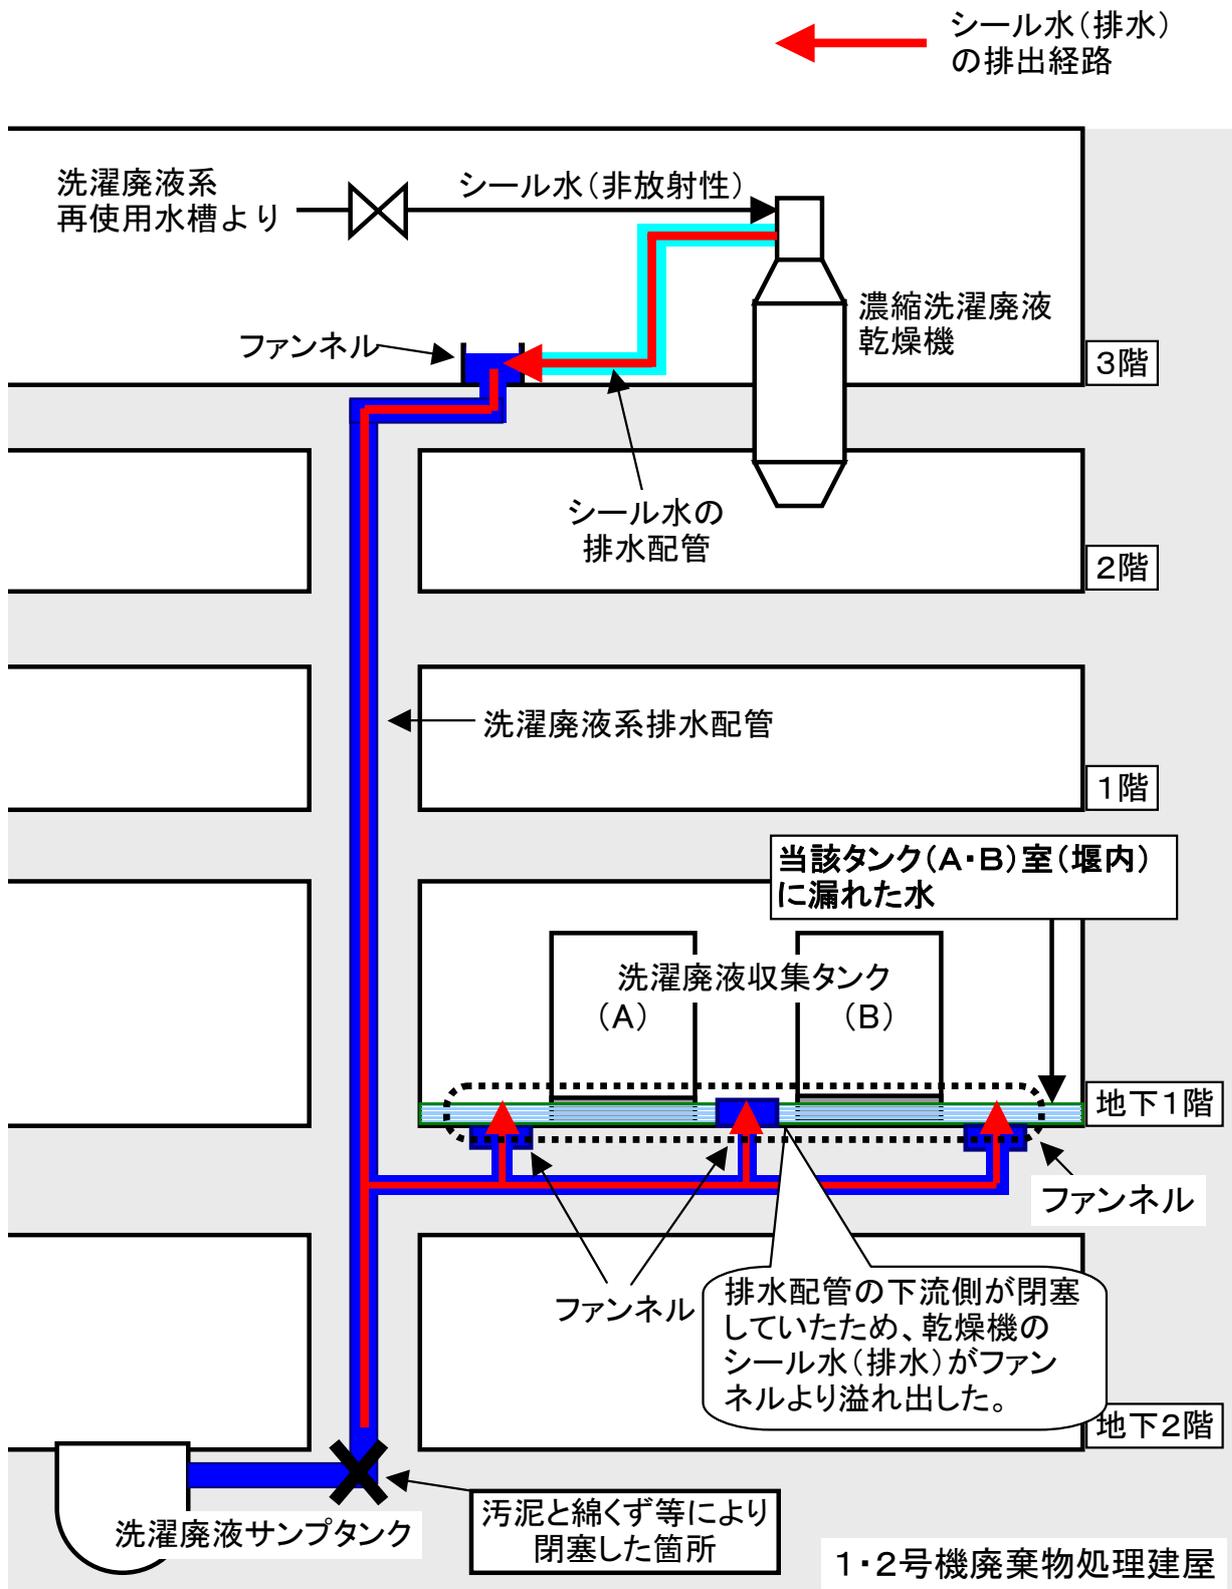
1・2号機廃棄物処理建屋 洗濯廃液収集タンク(A・B)室における水漏れ経路

- ・ 当該タンク室内にある洗濯廃液収集タンクおよび配管には漏えいはなかったこと。
- ・ 建屋 3 階にある濃縮洗濯廃液乾燥機*³の軸封部に使用するシール水（排水）の排水配管と洗濯廃液系排水配管がつながっていること。また、他に排水配管への水の流入源はないこと。
- ・ 平成 19 年 10 月 29 日、乾燥機を約 24 時間運転し、当該乾燥機のシール水が当該排水配管へ流入していたこと。
- ・ 過去の当該乾燥機の点検清掃において、汚泥状の廃液を当該排水配管に排水していたが、排水の流出先である地下 2 階の洗濯廃液サンプタンク*⁴近傍の配管曲がり部を清掃したところ、汚泥と綿くず等が確認されたこと。

当該タンク室において水が漏えいした原因は、洗濯廃液サンプタンクにつながる配管が堆積物により詰まり、そこに当該乾燥機のシール水が流入したことで、当該タンク室のファンネルより水が溢れ出たものと推定しました。

対策として、乾燥機点検後には洗濯廃液系排水配管の通水確認を行い、詰まりが確認された場合、配管内の清掃を行います。
