平成 20 年 4 月 21 日

## 定期検査中の 4 号機使用済燃料プール内における ワッシャーの発見・回収の調査結果について

東京電力株式会社  
福島第二原子力発電所

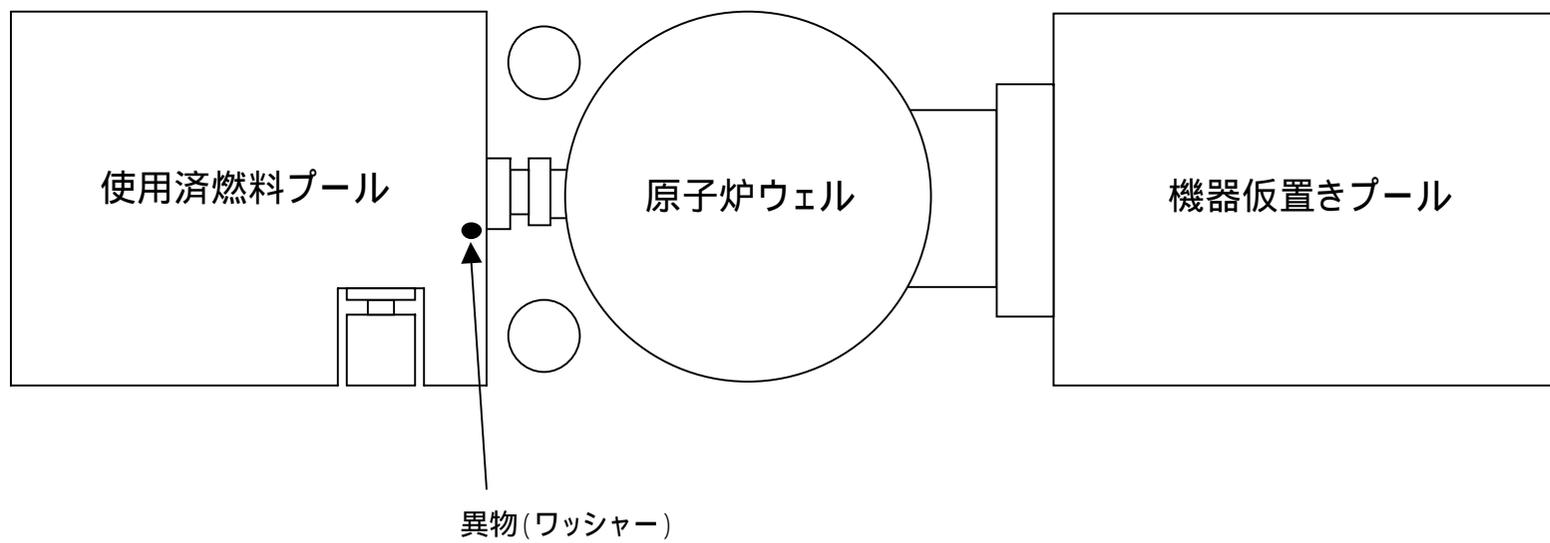
原子炉建屋 6階 現場概略図

当所 4 号機（沸騰水型、定格出力 110 万キロワット）は、平成 20 年 2 月 3 日より第 15 回定期検査を実施しておりますが、原子炉建屋 6 階で実施していたジェットポンプ構成部品の取替作業<sup>\*1</sup>の終了にともない、片付け作業の一環として使用済燃料プール内の確認を行っていたところ、3 月 14 日午前 9 時 38 分頃、当該プール内にワッシャー（座金・直径約 2 cm）1 個を当社社員が発見いたしました。その後、午前 11 時 15 分頃、回収いたしました。
