平成 20 年 6 月 25 日

## 1 号機における原子炉隔離時冷却系注入弁の電動機不具合の調査結果について

東京電力株式会社  
福島第二原子力発電所

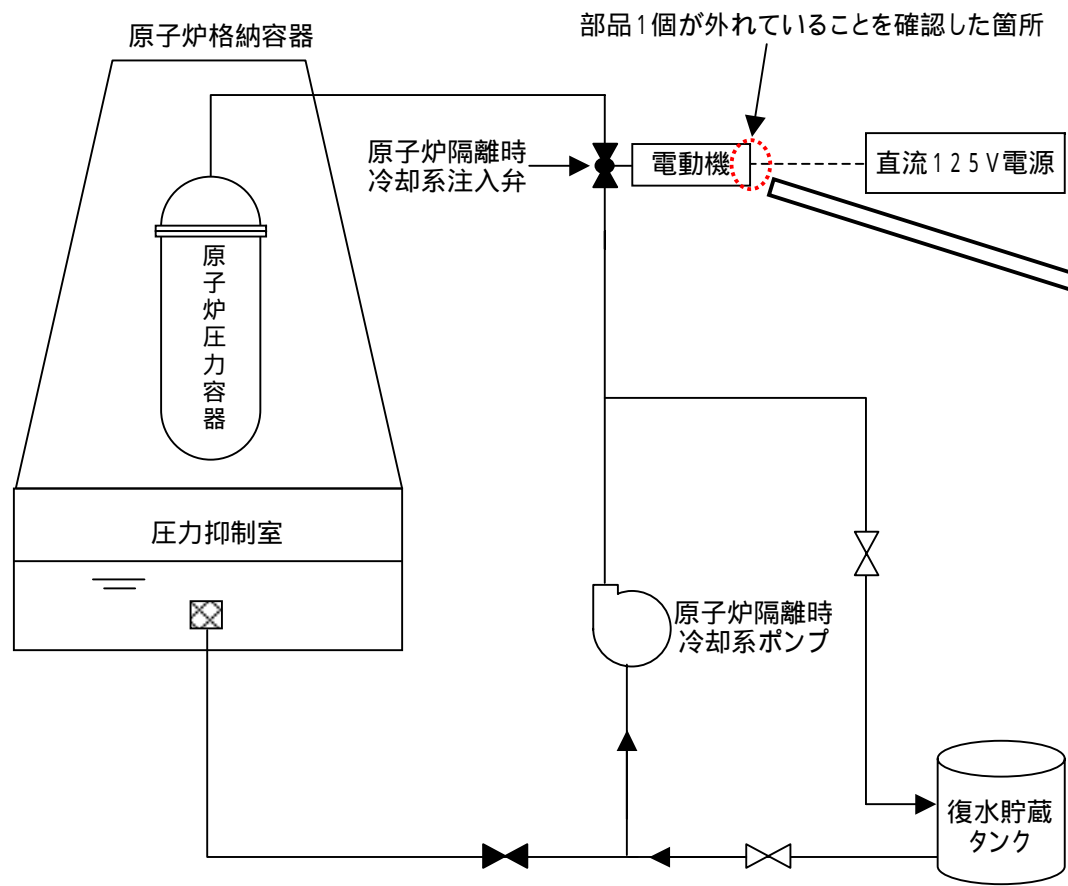
原子炉隔離時冷却系・系統概略図

運転中の 1 号機において、平成 20 年 6 月 16 日、原子炉隔離時冷却系\*<sup>1</sup>（以下、当該系統）の注入弁（電動弁）の開閉動作試験を行っていたところ、午前 11 時 36 分、地絡したことを示す警報\*<sup>2</sup>が発生しました。

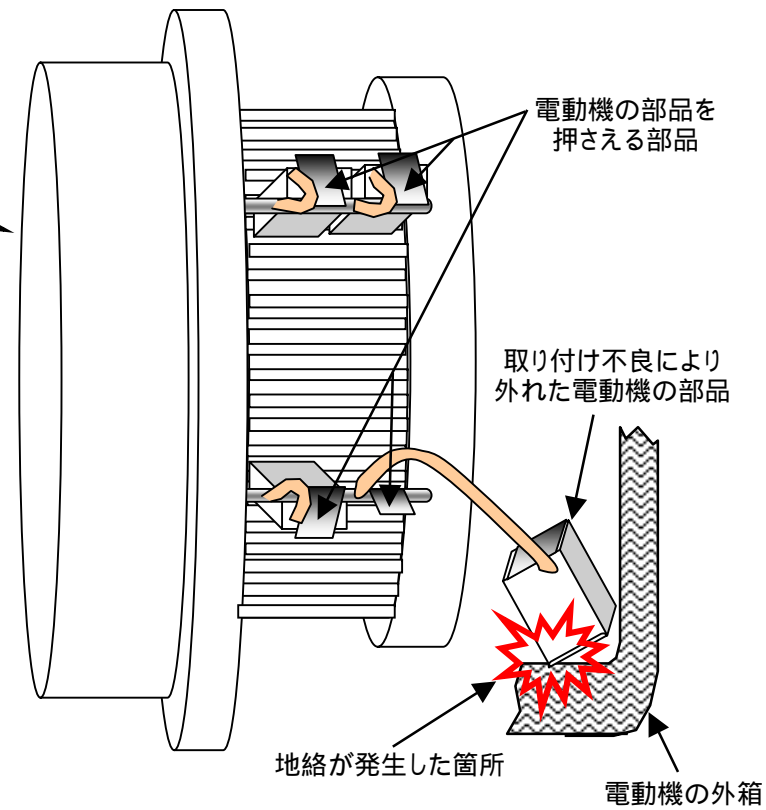
電動機の部品・概略図

このため、当該系統の点検を行った結果、注入弁を開閉させる電動機の部品\*<sup>3</sup> 8 個のうち 1 個（以下、当該部品）が外れていることを確認しました。

電動機の外れた部品以外に設備の異常はなかったことから、当該部品の取り付け不良により、注入弁の開閉動作時による振動で当該部品が外れ、電動機の外箱に触れて電流が流れ地絡し、警報が発生したものと推定しました。

電動機の回転部に電流を伝えるための電極部（ブラシ）。なお、部品は全部で8個あり、1個に不具合があった場合でも、通常動作が可能である。

外れた当該部品を正常な位置に取り付け、異常のないことを確認しました。なお、電動機の部品を取り付けた後に、正常な位置に取り付けられていることを確実に確認するとともに、その旨を施工要領書に反映します。
