岩手・宮城内陸地震時における  
福島第二原子力発電所で確認された水溜まり等の調査結果について

東京電力株式会社  
福島第二原子力発電所

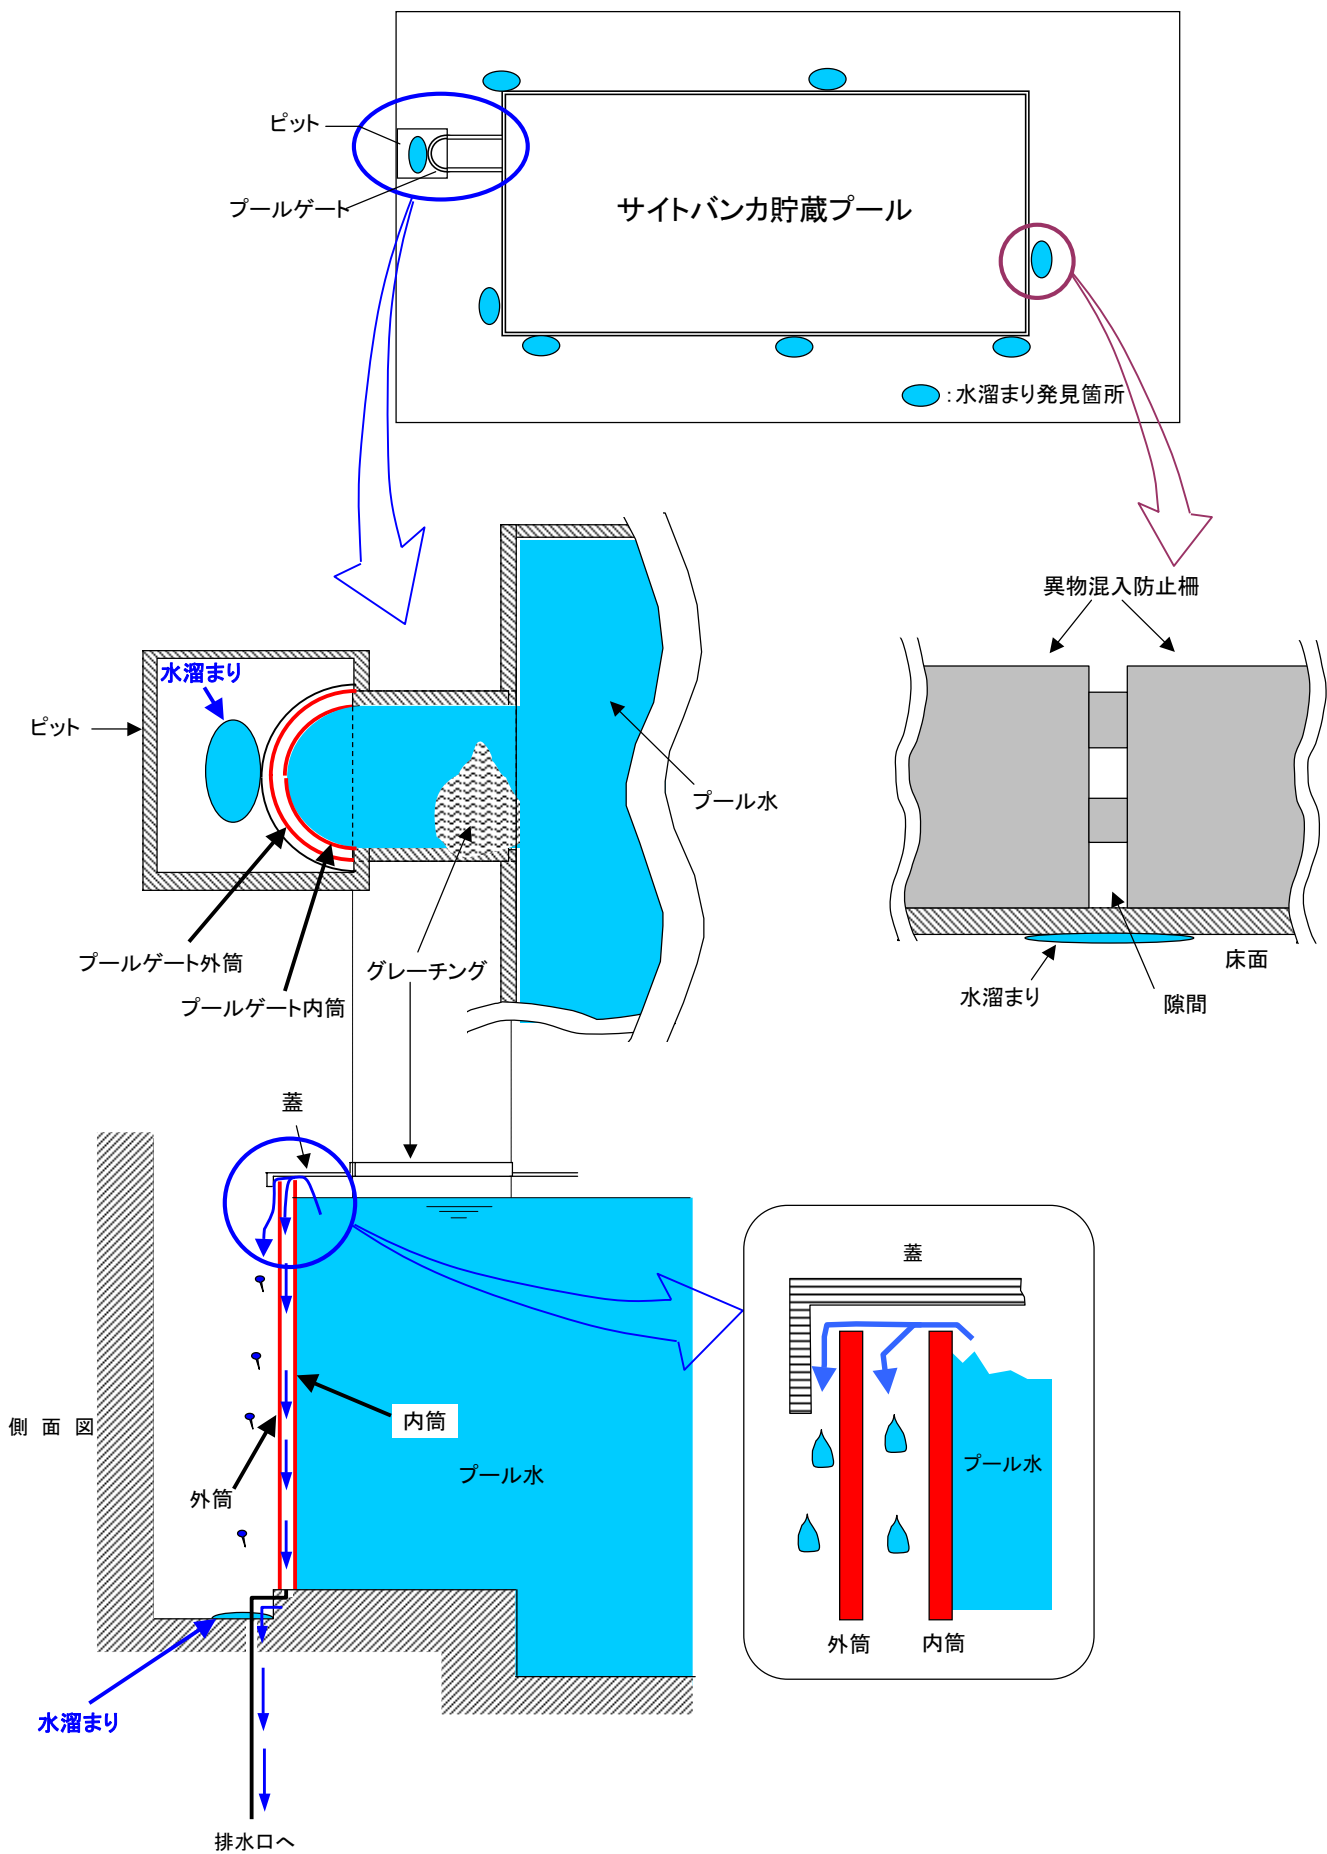
サイトバンク建屋2階およびピット 漏えい箇所概略図

○サイトバンカ建屋\*<sup>1</sup> 2 階プール周辺（管理区域内）における水溜まりの発見について

- 溜まっていた水の量 約 14.8 リットル
- 含まれる放射エネルギー 約  $2.88 \times 10^5$  ベクレル  
(ラドン温泉約 30 リットル分に相当)

○サイトバンカ建屋 2 階ピット（立坑）の底部（1 階部分に相当・管理区域内）における水溜まりの発見について\*<sup>2</sup>

- 溜まっていた水の量 約 1 リットル
- 含まれる放射エネルギー 約  $7.11 \times 10^3$  ベクレル  
(ラドン温泉約 0.8 リットル分に相当)

- ・地震の影響で水面が大きく波打ちする現象（スロッシング）により、貯蔵プールの水が床面7箇所に溢れ出したこと。また、溢れた水は近くの排水口に排水されていたこと。
- ・床面7箇所の水溜まりは、貯蔵プールの周囲に設置してある異物混入防止柵の隙間とほぼ同じ位置であったこと。
- ・貯蔵プールとピットを隔てるプールゲートは、縦半円筒式の内筒と外筒で構成されており、蓋と筒の間に隙間があったこと。

- ・スロッシングにより、異物混入防止柵の隙間から貯蔵プールの水が床面に溢れ出したもの、ならびに、プールゲートの蓋と筒との隙間へ溢れ出したものと推定しました。

- ・ 貯蔵プール周りに設置している異物混入防止柵の隙間を養生しました。また、今後、異物混入防止柵を止水性のある柵に変更します。
- ・ 貯蔵プールとピットを隔てるプールゲートの蓋と筒の隙間をなくすため、止水処理をしました。また、今後、プールゲートの蓋の隙間をなくすような形状に変更します。

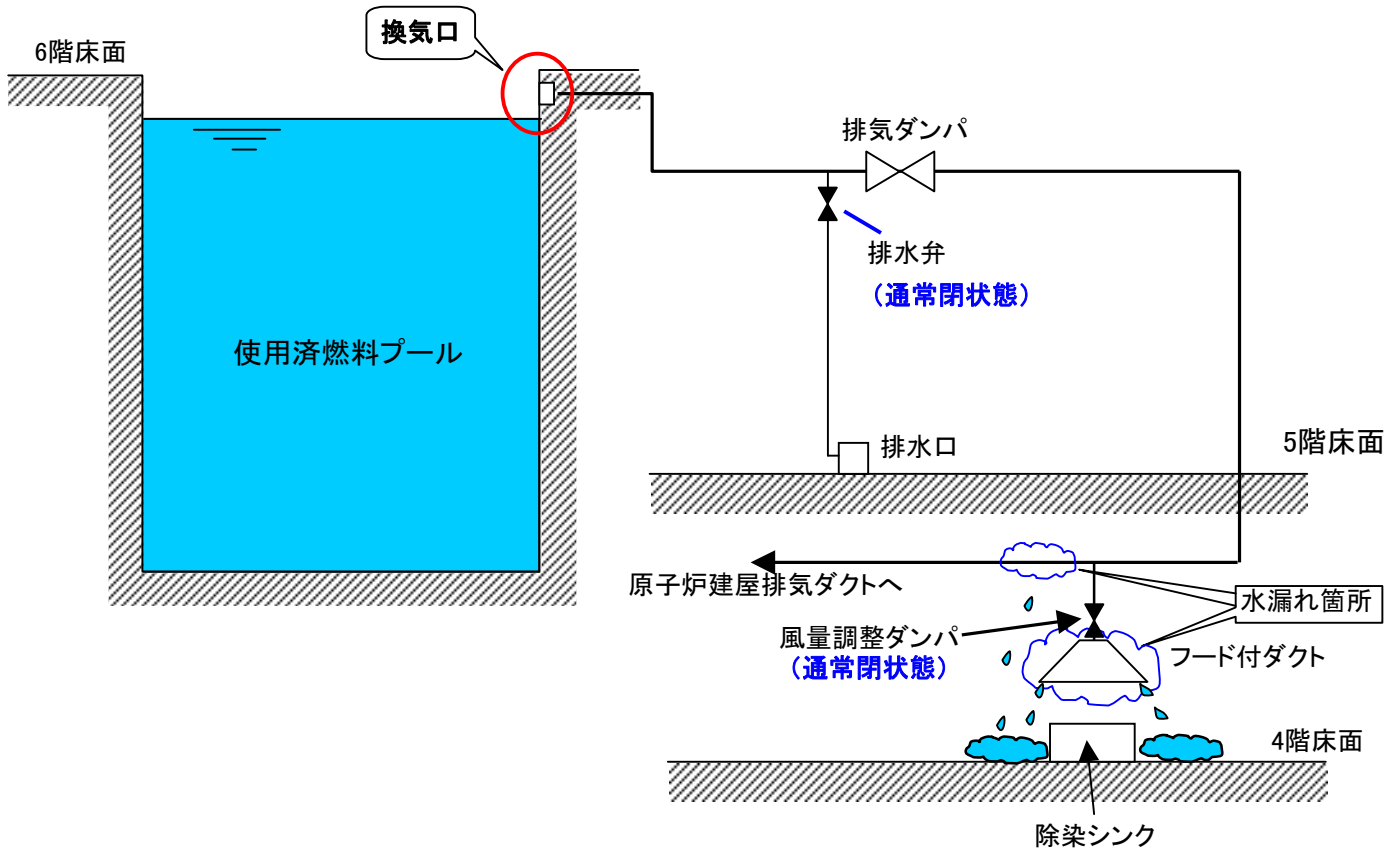
2号機 原子炉建屋4階 漏えい箇所概略図

○2号機原子炉建屋4階東側通路（管理区域内）における空調ダクトからの水漏れについて\*<sup>2</sup>

- ・漏れていた水の量 約9リットル（放射能の検出なし）

○2号機原子炉建屋4階東側通路（管理区域内）における水溜まりについて\*<sup>2</sup>

- ・漏れていた水の量 約0.36リットル
- ・含まれる放射エネルギー ※約 $6.20 \times 10^3$ ベクレル  
（ラドン温泉約0.7リットル分に相当）

- ・水漏れが確認された空調ダクトは、使用済燃料プールの換気口と通じていること。
- ・使用済燃料プールの水は、スロッシングによって空調ダクト内に流入する可能性があること。
- ・空調ダクトに設置されている排水弁は、常時閉まっていたこと。
- ・水漏れは、空調ダクトの止水処理されていないつなぎ目や止水処理が一部不良となっていたつなぎ目から発生していたこと。
- ・2号機原子炉建屋4階で水漏れが確認されたフード付ダクトは、空調ダクトの水平部からほぼ真下に分岐しており、風量を調整する板（以下、風量調整ダンパ）は全て閉まった状態であったため、使用済燃料プールの水が流入した場合、水が溜まりやすい場所であったこと。

- ・スロッシングにより、使用済燃料プールの換気口から流入した水が、空調ダクトの止水処理されていないつなぎ目や止水処理が一部不良となっていたつなぎ目から漏れたものと推定しました。
- ・2号機原子炉建屋4階のフード付ダクトからの水漏れは、空調ダクトに流入した使用済燃

料プールの水が、風量調整ダンパより漏れたものと推定しました。

- ・ 空調ダクトの排水弁およびフード付ダクトの風量調整ダンパは、使用済燃料プールの水が空調ダクト内に流入した場合でも水が排水できるよう、常時開けておくことにしました。
- ・ 水漏れが発生した排気ダクトのつなぎ目を、外側から止水処理を実施しました。
- ・ 今後、地震時のスロッシングにより使用済燃料プールの換気口から空調ダクトへプール水が流入するのを防止する観点から、空調ダクト等の改造を計画的に実施します。

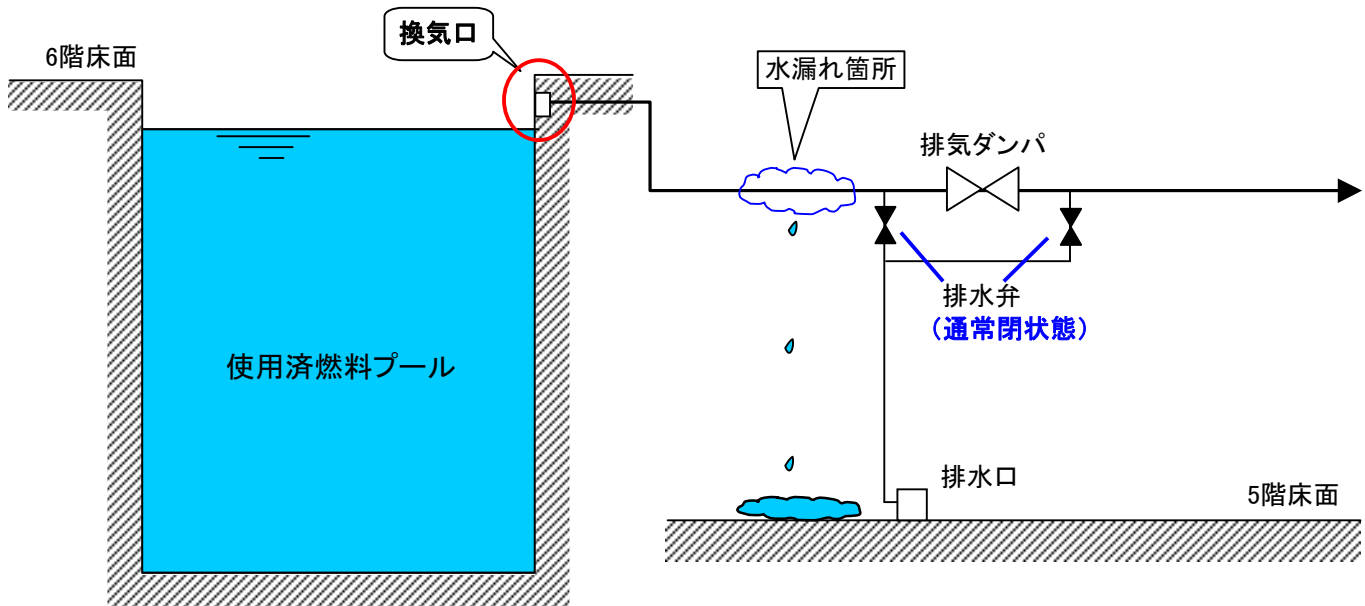
4号機 原子炉建屋5階 漏えい箇所概略図

○4号機原子炉建屋5階西側通路（管理区域内）における水溜まりについて\*<sup>2</sup>

- ・溜まっていた水の量 約3.7リットル（放射能の検出なし）
