平成 20 年 12 月 24 日

3号機廃棄物処理設備用海水ポンプ不具合の調査結果について

東京電力株式会社
福島第二原子力発電所

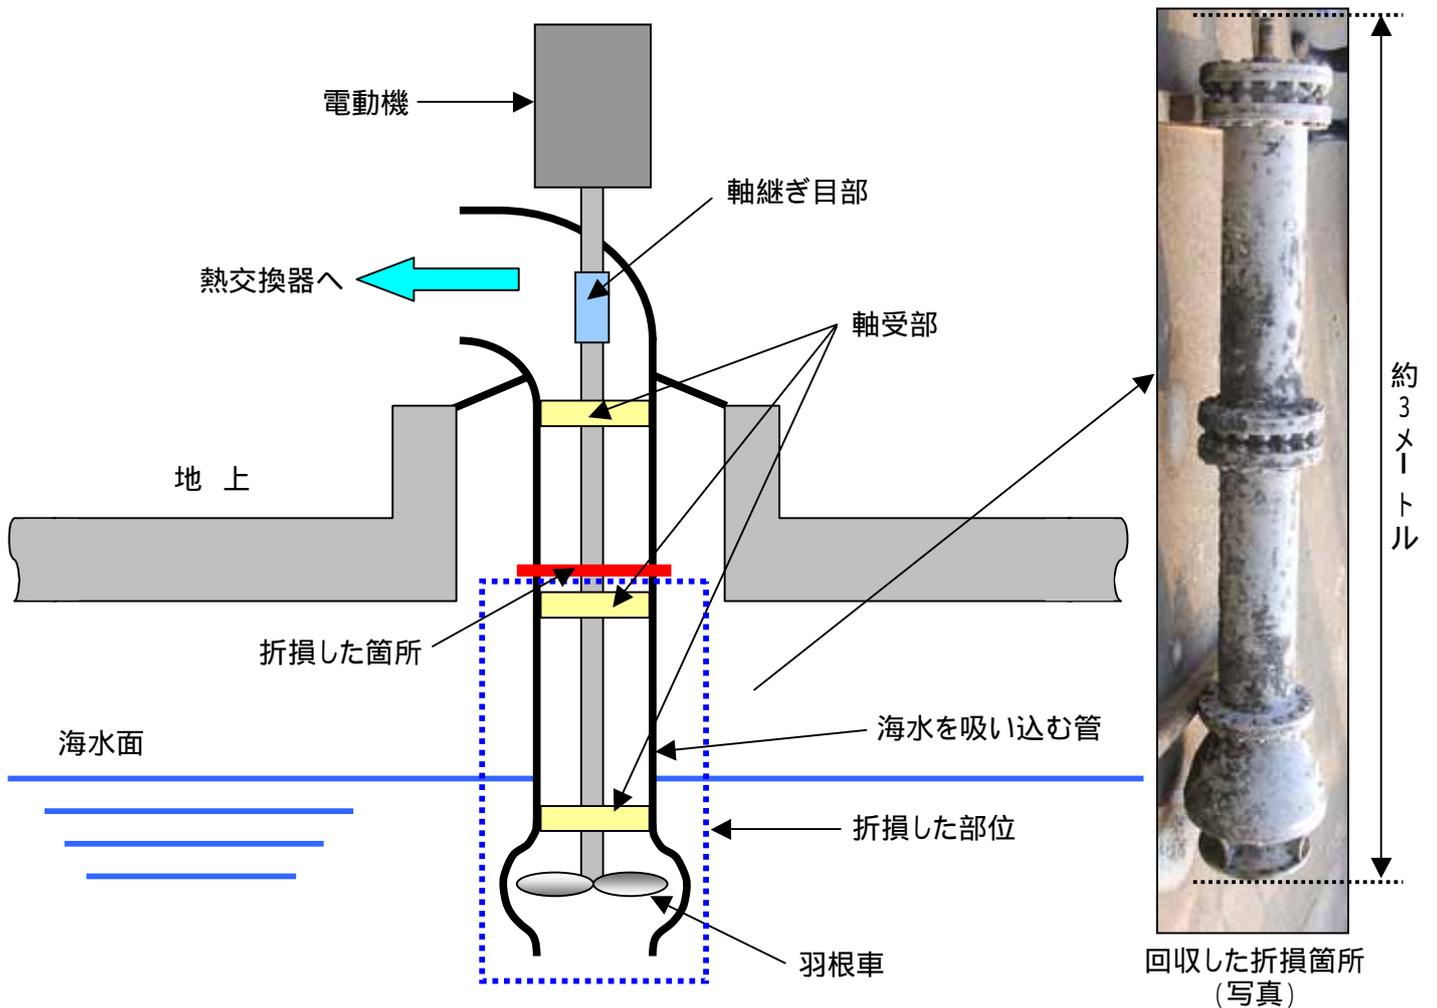
廃棄物処理設備用海水ポンプ(A) 概略図

- ・ 当該ポンプの羽根車と電動機をつなぐ軸継ぎ目部が正規の位置からずれて取り付けられていたこと。
- ・ 当該ポンプの軸が曲がっていたこと。
- ・ 折損した海水を吸い込む管の継ぎ目溶接部の折損面には、疲労で折れる際に見られる模様が確認されたこと。
- ・ 同様の機能を持つ（B）ポンプを点検した結果、同様に羽根車と電動機をつなぐ軸継ぎ目が当該ポンプと同様に、正規の位置よりずれていたこと。
- ・ 同様の機能を持つ（C）ポンプを点検した結果、異常は認められなかったこと。

- ・ 当該ポンプの羽根車と電動機をつなぐ軸継ぎ目部がずれて取り付けられていたことで、運転時に振動が発生し、軸が曲がった。
- ・ これにより海水を吸い込む管の継ぎ目溶接部が振動による疲労で割れて落下したことから、軸が折損に至った。

- ・ 今後、ポンプの定期点検時には、電動機と羽根車をつなぐ軸継ぎ目のずれ量を測定し、管理することとします。
- ・ 定期的に、電動機の軸受部の振動測定に加えて、主軸の振れ幅を測定し、管理することとします。
- ・ 当該ポンプについては、折損した軸を新しい太い軸に交換することとします。
- ・ なお、軸継ぎ目部のずれが認められた（B）ポンプについては、ずれを修正した後、試験運転を行い問題ないことを確認しました。
