平成 21 年 9 月 8 日

1号機タービン建屋における油漏れについて

東京電力株式会社
福島第二原子力発電所

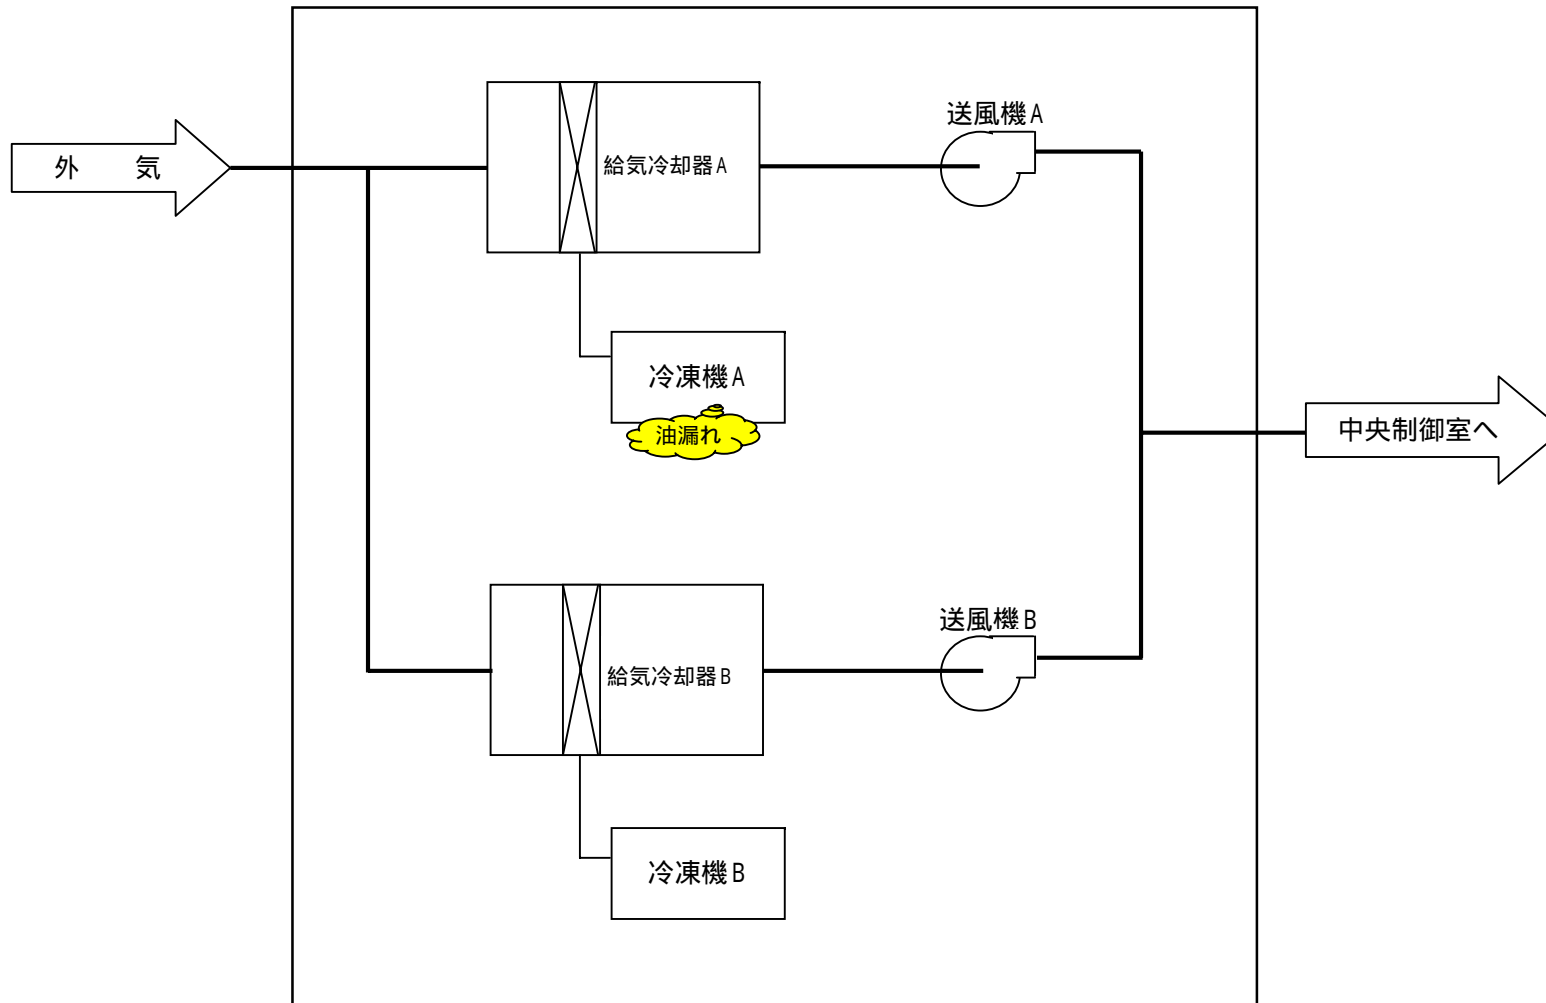
中央制御室換気空調系 設備概略図

平成 21 年 9 月 7 日午前 10 時 25 分頃、運転中の 1 号機タービン建屋 3 階の空調用設備室（管理区域^{*1}）において、協力企業作業員が 2 台ある中央制御室換気空調系^{*2}冷凍機のうち、停止中の予備機の補修作業を行っていたところ、当該冷凍機の配管より潤滑油が漏れ出しました。

当社社員が現場を確認した結果、漏れた油の量は約 9 リットルで、潤滑油の漏れは既に停止していました。

なお、漏れた潤滑油に放射性物質は含まれておりませんでした。潤滑油とともに、冷凍機の冷媒（フロン）が漏れ出したことを確認しました。

今後、原因について調査します。
