平成 21 年 11 月 11 日

1 号機タービン建屋における潤滑油および冷媒の漏えいに係る調査結果について

東京電力株式会社
福島第二原子力発電所

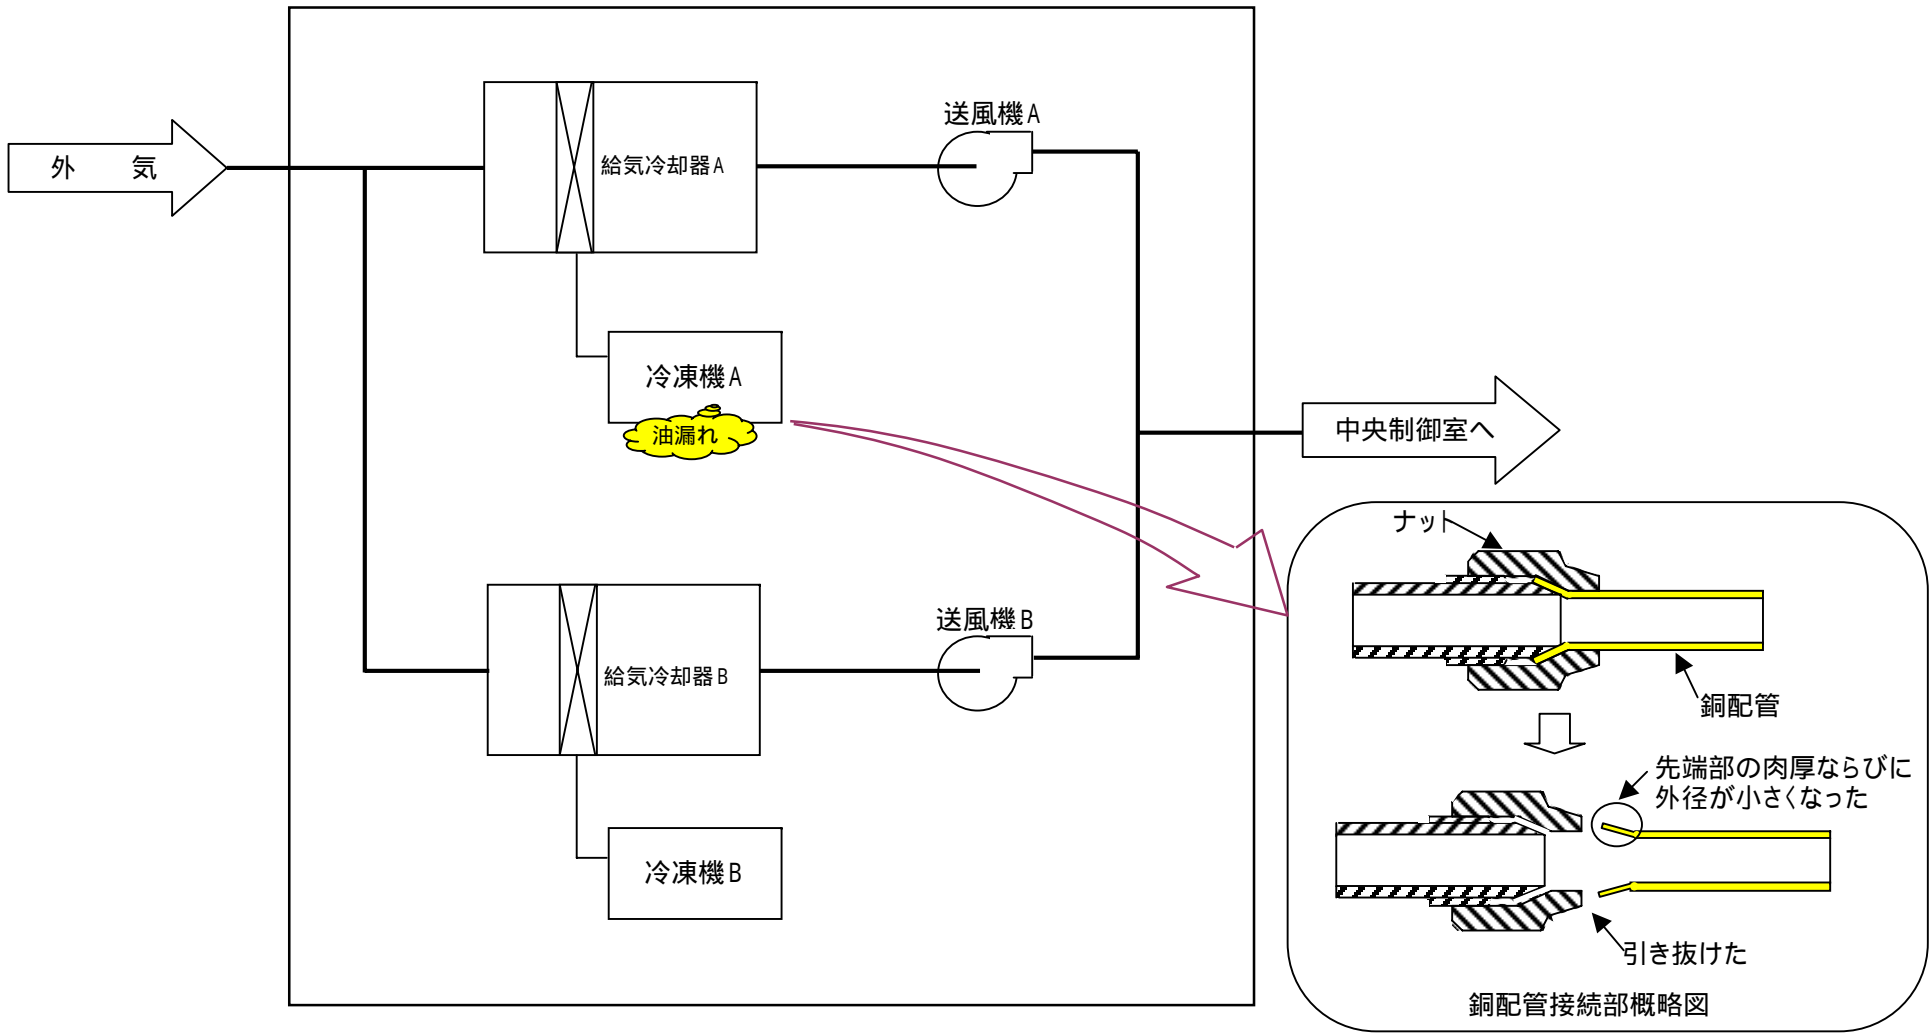
中央制御室換気空調系 設備概略図

- ・ 8月16日に、当該配管から潤滑油が滴下しているのを発見したことから（平成21年8月17日公表区分「その他」の不適合事象としてお知らせ済み）、9月7日に補修材を塗布する作業を実施していたこと。
- ・ 補修作業中に、当該配管が接続部のナットから引き抜けたことにより、配管内の潤滑油と冷媒が漏れ出したこと。
- ・ 引き抜けた当該配管の先端部（ラッパ状に広がっている部分）を確認したところ、肉厚が減少するとともに、その外径が接続部のナットの内径と同等の寸法まで小さくなっていたこと。
- ・ 冷凍機に接続されている銅配管の通常の点検項目は、「発錆、変形、油漏れ等の有無」のみで、先端部の寸法確認等が定められていなかったこと。また、点検時の取外・取付作業における施工管理方法が明確に定められていなかったこと。

- ・ 当該配管は、過去の点検において、寸法確認や接続部のナット締め付け等の施工管理が十分なされていない中で、繰り返し取外・取付作業を行ったことで、先端部の外径が小さくなるとともに肉厚が減少した。
- ・ この状態で、冷凍機運転時の振動等の影響が加わり、配管先端部が接続部から徐々に抜け始めていたことにより、当初（8月16日）の油滴下に至った。
- ・ こうした中、9月7日の補修作業で、当該配管に補修材を塗布した際に外力が加わった結果、接続部のナットから引き抜けた。

タービン建屋 3階 空調用設備室

引き抜けた当該配管を含め、当該冷凍機で使用している同様の銅配管を全て新品と交換します。

- ・ 点検等で取り外した銅配管を再度取り付ける際は、先端部の外径が規格通りであることを確認するとともに、ナット締め付け等の施工管理を的確に行うこととし、当社が定める仕様書に明記する。

- ・ 銅配管の接続部を取り外す際には、事前に冷凍機内部の潤滑油および冷媒を回収することとし、当社が定める仕様書に明記する。
