平成 22 年 3 月 10 日

定期検査中の福島第二原子力発電所 3 号機における
原子炉内での異物確認に係る調査結果について

東京電力株式会社
福島第二原子力発電所

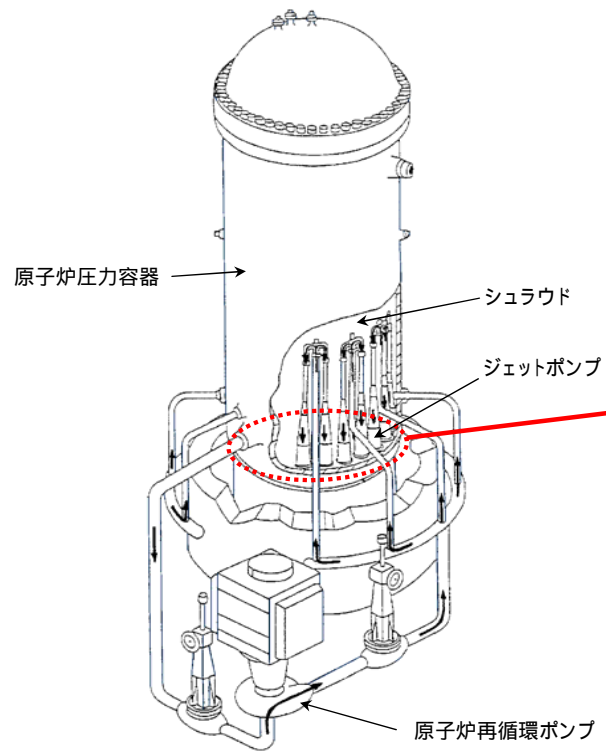
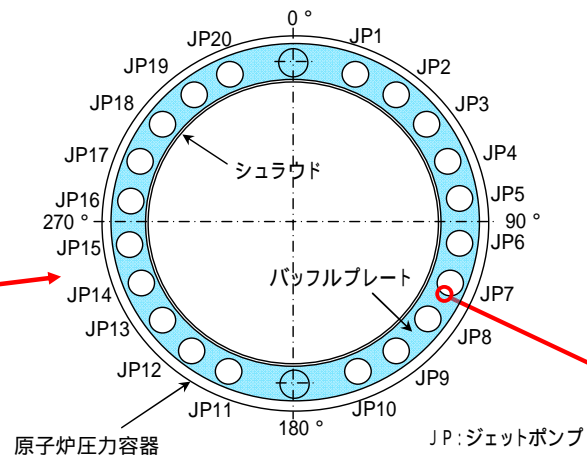
ジェットポンプ配置図

平成 22 年 2 月 4 日、定期検査で停止中の 3 号機において、ジェットポンプ*¹近傍のバッフルプレート*²上に異物 2 個（針金 [長さ：約 10cm] および棒状の金属片 [長さ：約 10cm]）を確認・回収しました。
(平成 22 年 2 月 4 日お知らせ済み・公表区分Ⅱ)

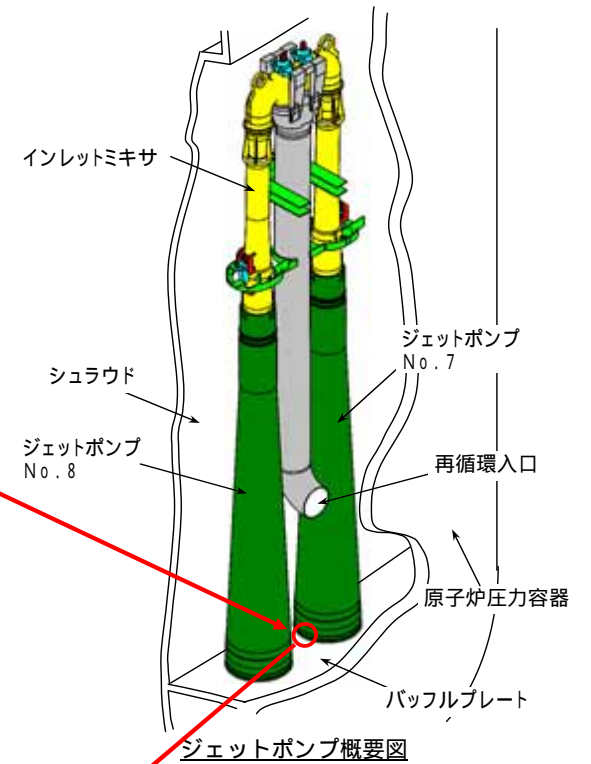
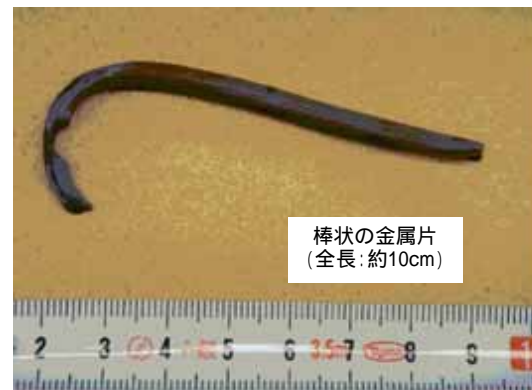
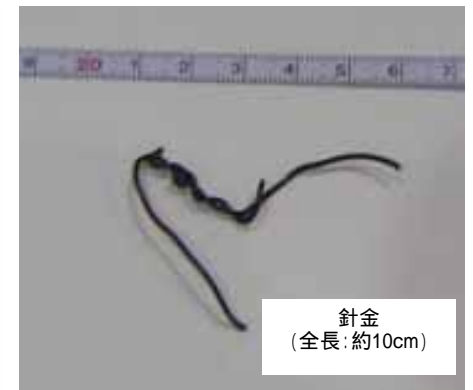
異物発見場所及び異物の状況

- ・当該異物の成分分析等を実施した結果、針金はステンレス鋼材、棒状の金属片はステンレス鋳鋼材^{*4}の可能性が高いこと。
- ・棒状の金属片と同様なステンレス鋳鋼材は、原子炉再循環ポンプの羽根車などの部品に使用されていること。
- ・昭和64年1月に原子炉再循環ポンプの損傷事象^{*5}が発生しており、同ポンプ損傷後の第3回定期検査において、目視点検、機器等の洗浄、破片等の回収を行ったものの、当該異物を発見した箇所（バッフルプレート上）は狭隘であり、当時の大型水中カメラでは確認できない場所であったこと。
- ・また、当時、同ポンプの損傷に伴う金属粉等については、回収しきれないものが少量ではあるが残存しても、プラントの安全性に影響がないと評価されていること。

なお、棒状の金属片については、成分分析等の結果、ステンレス鋳鋼材の可能性が高く、同材を一部使用している原子炉再循環ポンプが昭和64年1月に損傷していることから、同ポンプ損傷時に回収できなかった金属片の一部である可能性も考えられます。

その結果、棒状の金属片及び針金が浮上するためには、いずれも0.4m/s以上の流速が必要であるのに対し、異物があつたバッフルプレート底部の流速は0.1m/s以下であり、当該異物が移動して炉内構造物等に影響を及ぼす可能性はなかったものと評価しました。

- ・当該異物を回収後、バッフルプレート全体を水中テレビカメラで点検し、その他に異物らしきものがないことを確認しました。
- ・今後も引き続き、異物混入防止対策を徹底します。
