福島第二原子力発電所3, 4号機放水口付近の海面への 油漏えいの調査結果について

平成 23 年 6 月 15 日
東京電力株式会社
福島第二原子力発電所

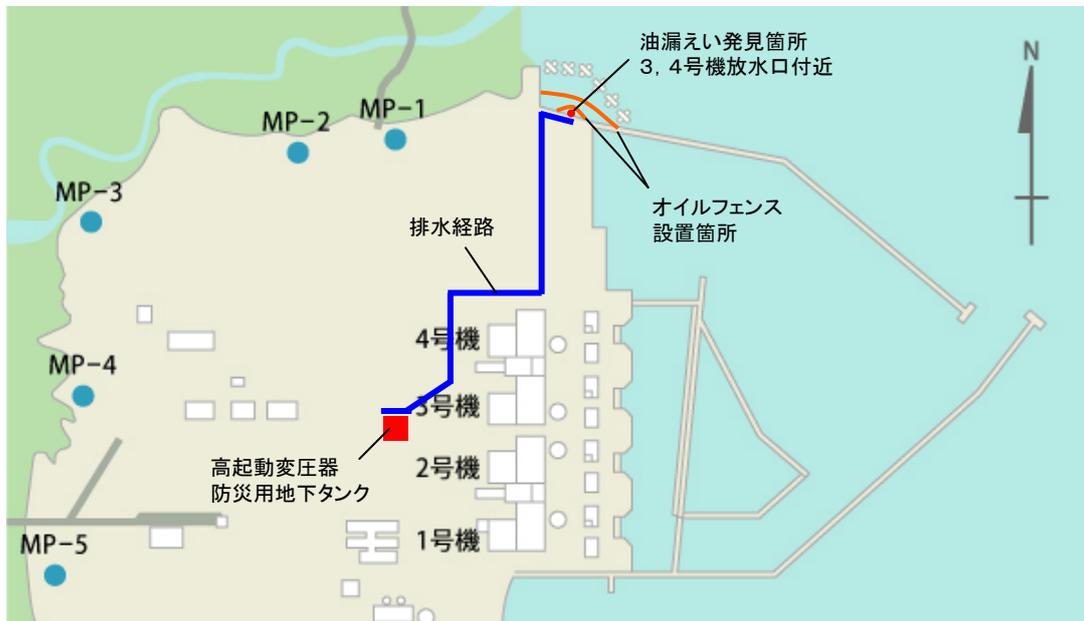
3, 4号機放水口付近における油漏えい状況図

- ・ 同タンクから3, 4号機放水口までの全長約940mの排水路について、内部を確認したところ、約780mにわたって漏えいした油が滞留していることを確認した。
- ・ 上記の状況から、同タンクから漏えいした油（最大約 0.5m^3 ）の大部分（約 0.49m^3 ）が排水路内部に滞留しており、海面へ流出した量は、約 0.01m^3 （10ℓ）と推定した。また、3, 4号機放水口付近の海面（約 250m^2 ・オイルフェンス内側）にごく薄い油膜を確認した。

海面に漏えいした油については、回収を終えておりますが、排水路に滞留した油の回収を継続するとともに、今後、以下の対策を実施いたします。

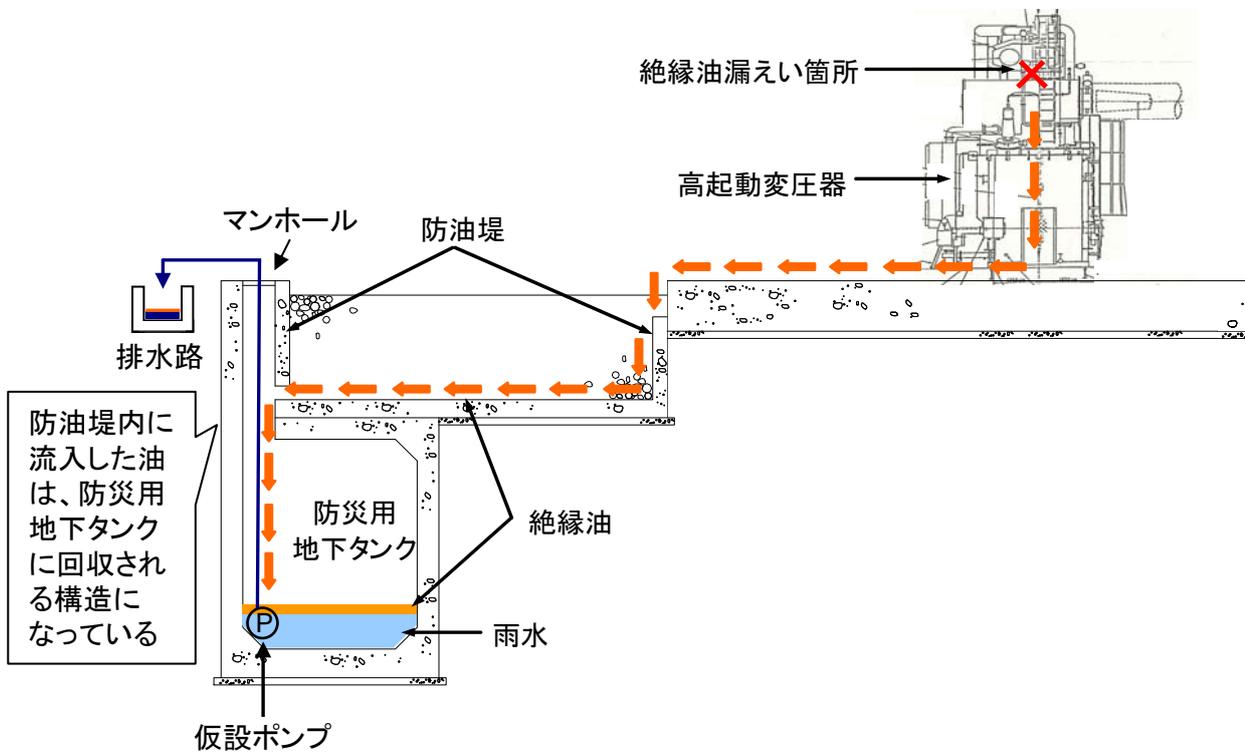
高起動変圧器 油漏えい状況図

- ・ 3 月 11 日の地震の影響により、高起動変圧器内の絶縁油が漏れて防災用地下タンクに流入し、その後回収したものの、回収後の残油と雨水が混じった水が同タンク内に残っていた。
- ・ 当社監理員は、当該作業員に対し、同タンクへの絶縁油の混入事象について、口頭で伝えていたものの、排水作業を行うことにより同タンクから漏えいするリスクについて注意喚起を行っていなかった。
- ・ 当社監理員は、作業前に現場確認をしておらず、現場の状況を十分に把握しないままに当該作業員に排水作業の指示をした。
- ・ 排水作業を行った協力企業作業員は、地震の影響により同タンクに混入し

当社は、地震等の影響により設備の状況が変化している可能性を考慮し、これまで以上に現場の状況確認を行う必要がありましたが、今回の排水作業にあたっては、十分な事前確認を行わないままに排水作業の指示を出したこと、また、タンク内の油が残った状態であることを明確にしていなかったことから、排水により油が海に漏えいするリスクを関係者で共有することができずに、今回の事象に至ったものと推定しました。

- ・ 危険物貯蔵設備に係わる作業については、当社監理員が初回立ち会いを必ず行った上で、作業指示を出すこととする。
- ・ 危険物の保安監督にあたる者は、故障等により通常の状態にない危険物貯蔵設備について、危険物の状態を示す表示等を行い、作業者に注意喚起することとする。
