2018年2月21日

2号機換気空調系中央制御室給気処理装置点検口からの
空気流入の可能性について〔続報〕
(管理区域外への放射性物質の放出なし)

東京電力ホールディングス株式会社
福島第二原子力発電所

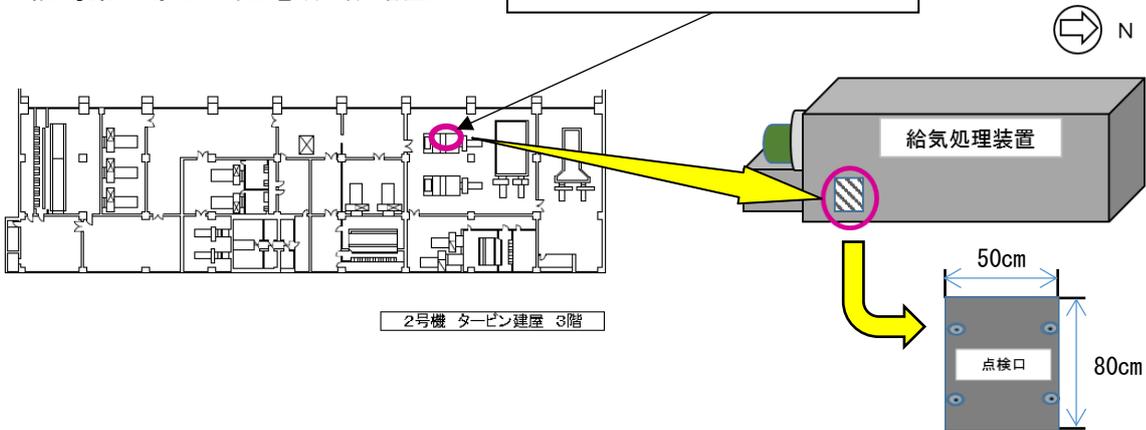
同日午後3時46分、音の再現性を調査するため、同空調系を起動したところ、点検口付近からの音が認められ、また空気の点検口内への微量な流入が確認されました。なお、本調査にあたっては、事前に同処理装置周辺を汚染を持ち込まないエリアに設定しております。

本日の調査において空気の流入が確認された点検口について、扉ハンドルの緩み確認を実施し、改めて音ならびに空気の流入確認を行いましたが、状況に変化は確認されませんでした。

当該点検口

今後、空気流入の原因を調査します。

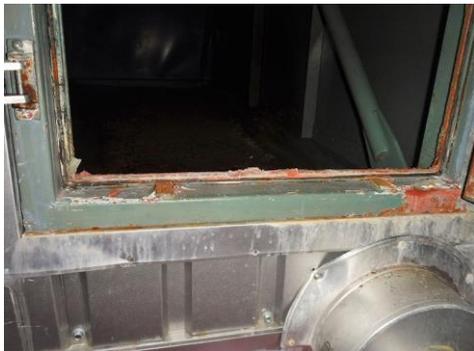
点検口扉パッキンの交換前

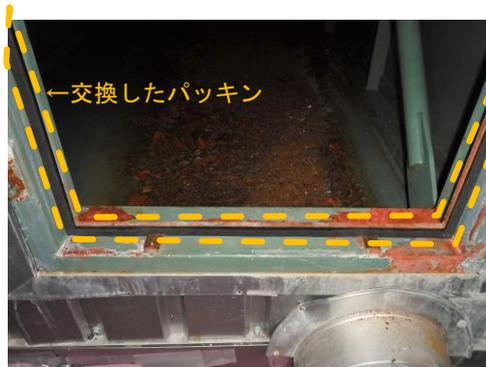
点検口扉パッキンの交換後

2018年2月20日、同点検口の点検補修（扉のパッキン交換等）完了に伴い、同空調系を起動しました（点検口内への空気の流入はなし）。
