福島第一原子力発電所 2号機ベント管下部周辺調査結果について

平成25年3月13日
東京電力株式会社

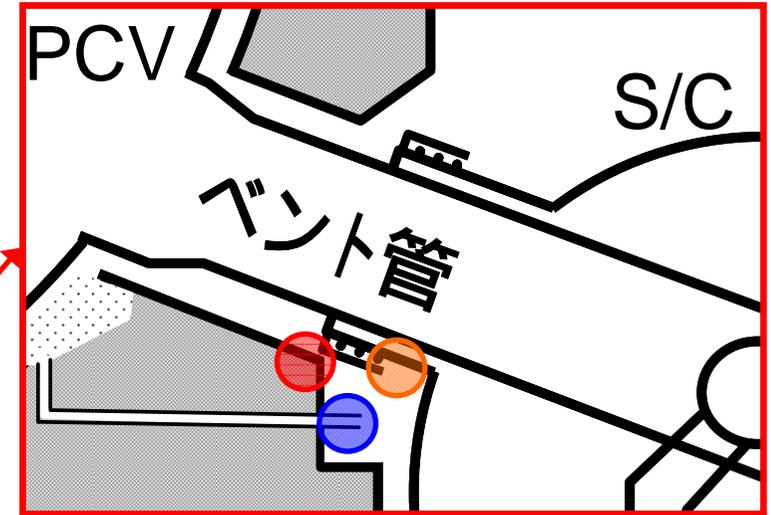
ベント管下部拡大図

調査箇所と確認状況(南南西ベント管)

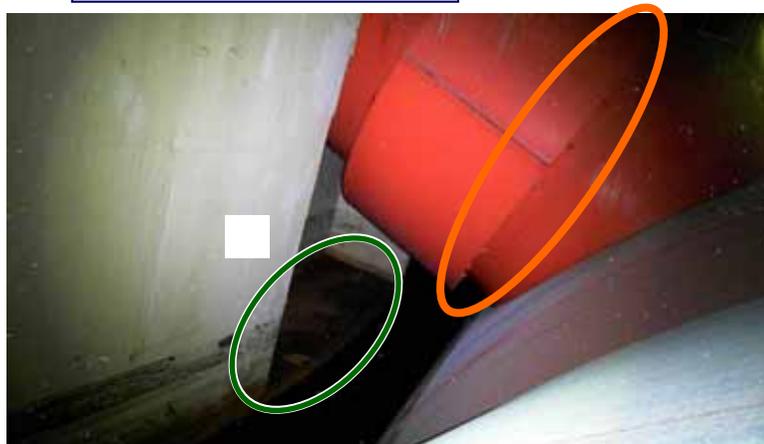
ベント管スリーブ端部
 サンドクッションドレン管端部

ベント管ベローズカバー下部

直接確認はしていないが、下部のコンクリートステージ() 上に流水等は確認されなかった。

..... 漏水は確認されなかった

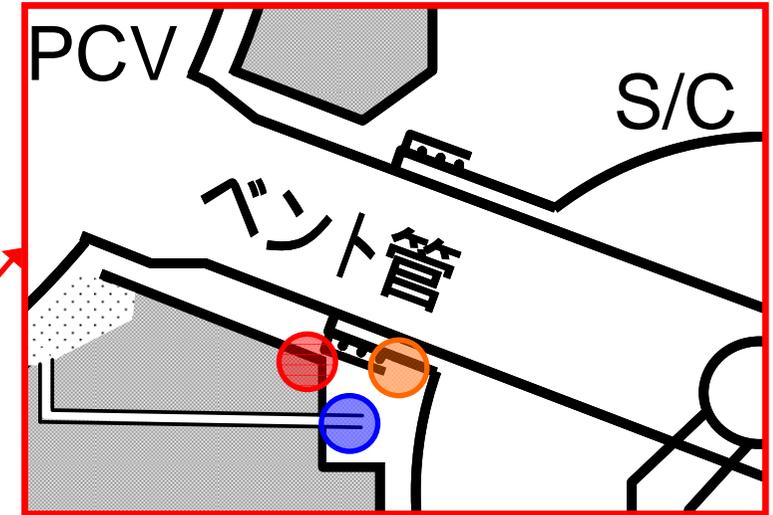
ベント管下部拡大図

調査箇所と確認状況(西南西ベント管)

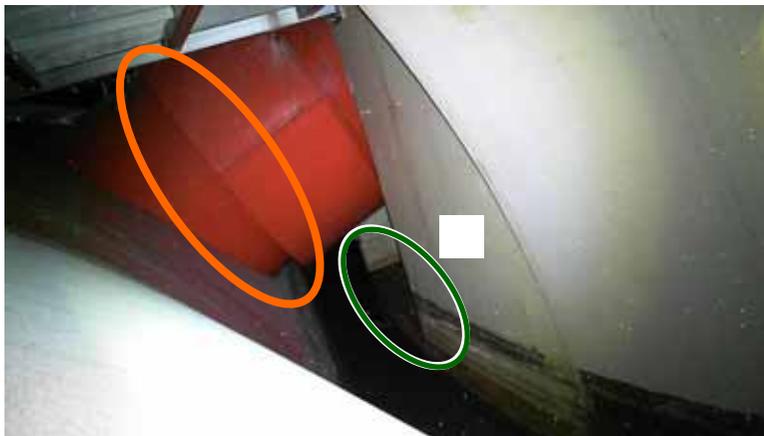
ベント管スリーブ端部
 サンドクッションドレン管端部

直接確認はしていないが、下部のコンクリートステージ()上に流水等は確認されなかった。

ベント管ベローズカバー下部

..... 漏水は確認されなかった
