## 2号機 PCV内部調査の結果について

平成25年3月19日

東京電力株式会社

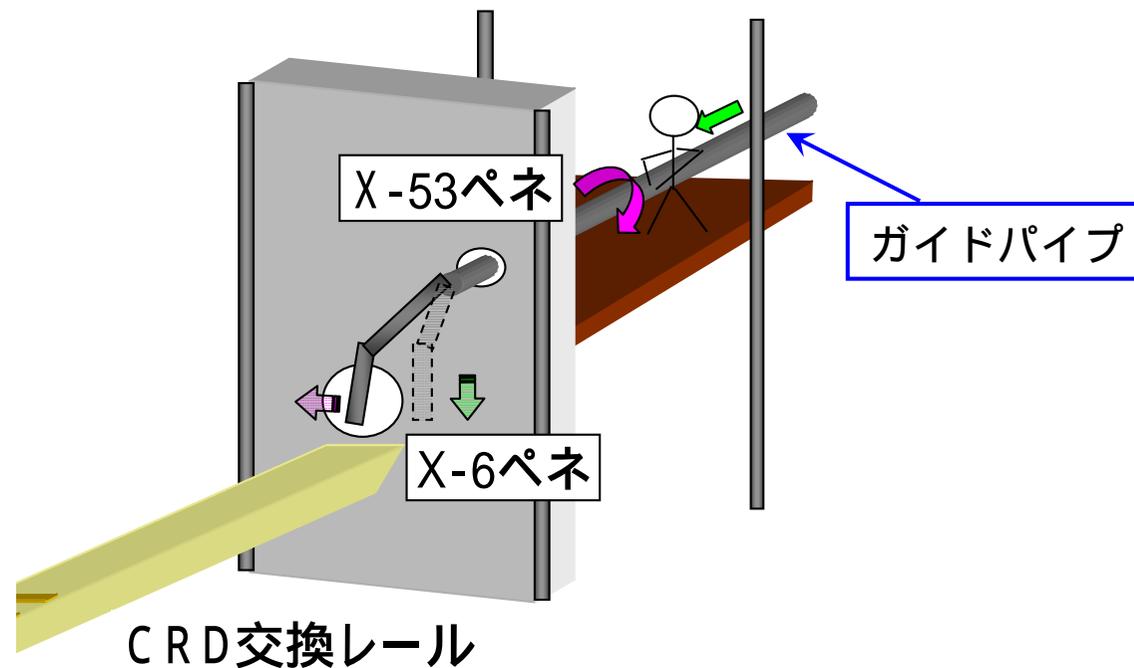
ガイドパイプを抜き取って作業を完了する予定であったが、ガイドパイプが引っ掛かり、また、作業員の被ばく量も計画値に迫っていた為、ガイドパイプを設置したまま作業完了とした。引き抜き方法を早期に確立し引き抜く予定。

なお、PCVのシールはOリングにより確保されている。
