地下貯水槽の漏えいに関わる本日(4/15)の作業実績

漏えい原因調査

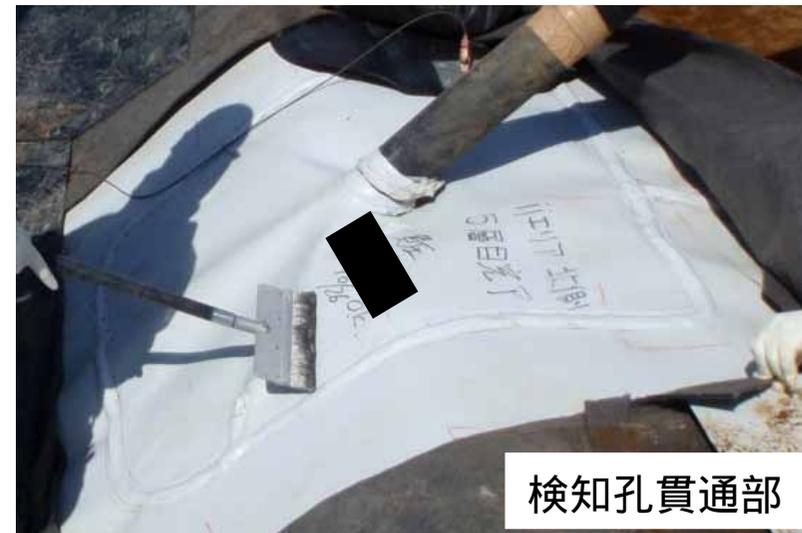
■ 作業状況写真 (4/13)

- 漏えい検知孔貫通部スパーク試験

スパーク試験の結果、異常は認められなかった

■ 今後、調査箇所への復旧を予定

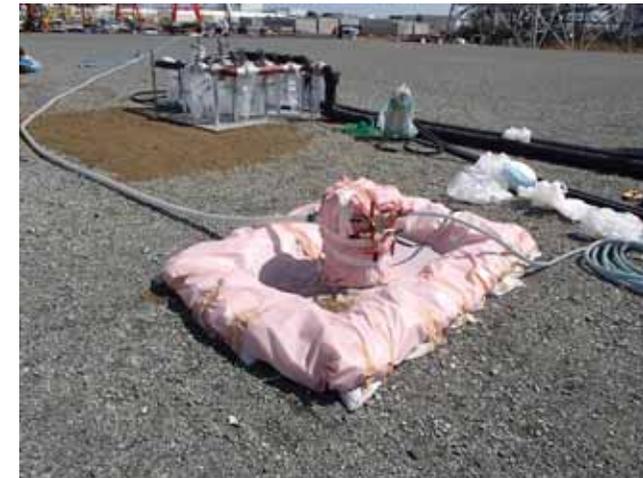
No. 貯水槽のポンプ設置状況(4/13撮影)

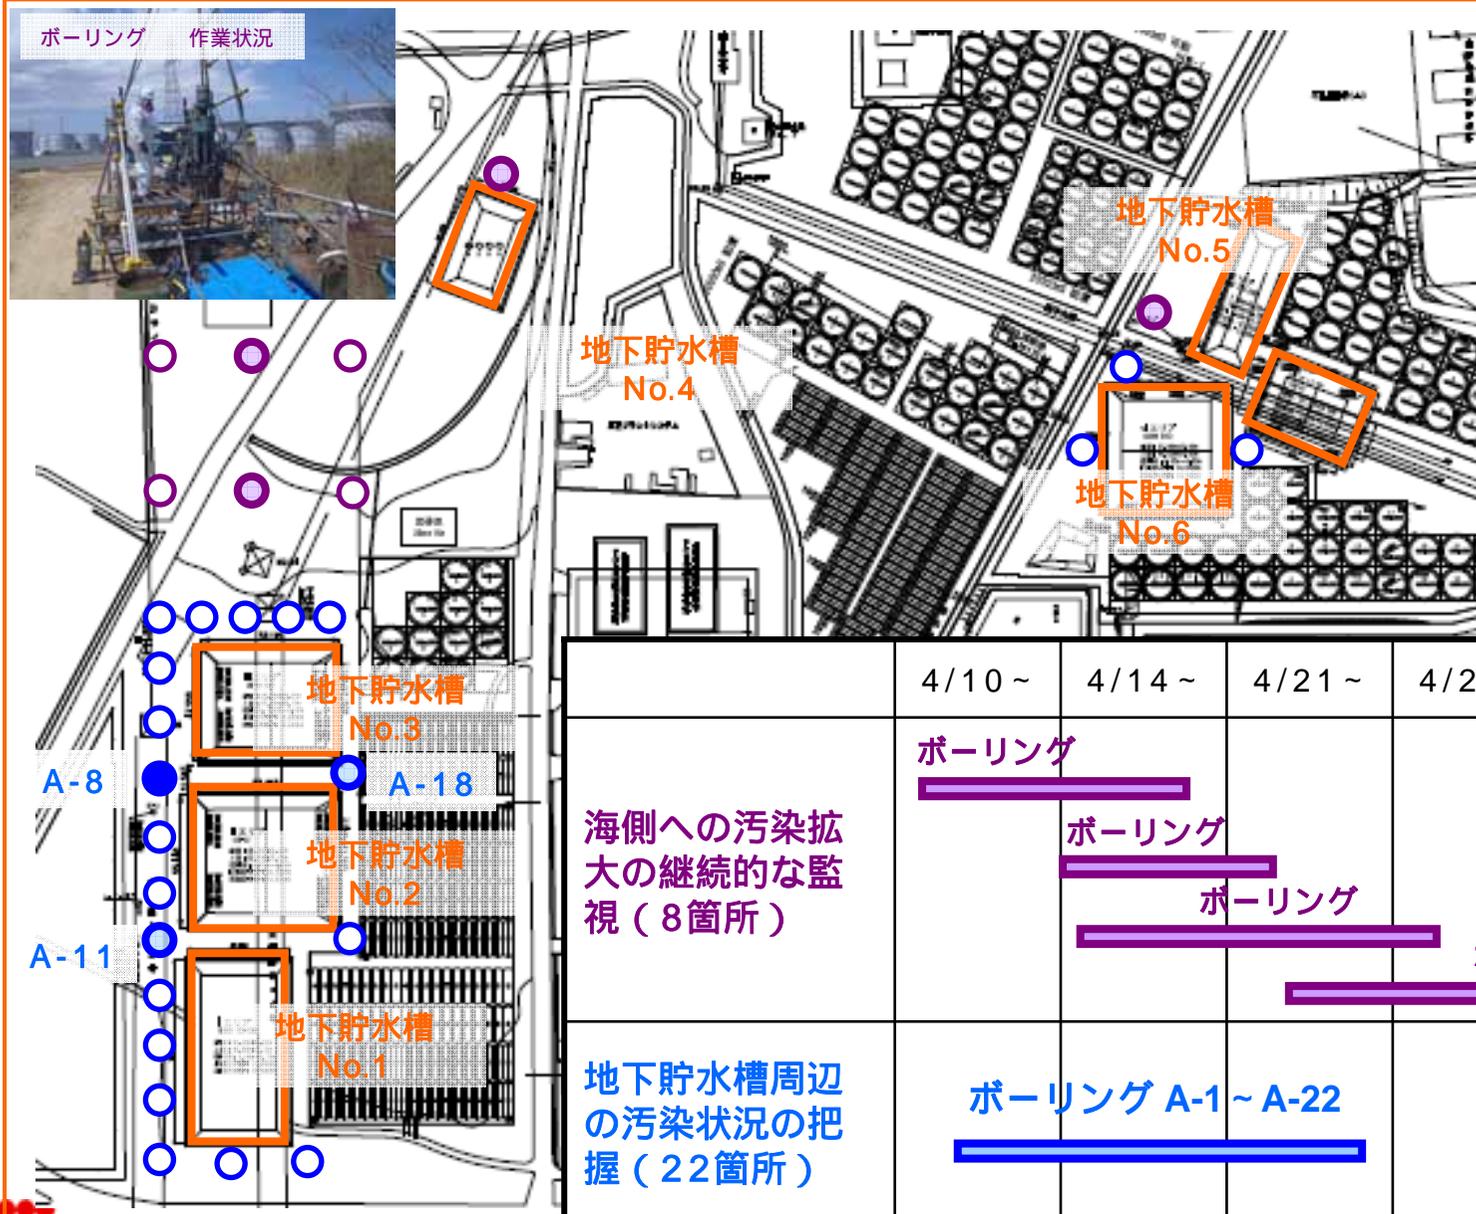
■ ボーリング配置図（貯水槽近傍）

- 新設観測孔(8箇所)
(海側への汚染拡大の継続的な監視)
深度；約20～30m
- 新設観測孔(22箇所)
(地下貯水槽周辺の汚染状況の把握)
深度；約5～15m
