# 地下貯水槽の漏えいに関わる本日（4/18）の作業実績

## 漏えい原因調査

# 地下貯水槽からの汚染水漏えい拡散防止策

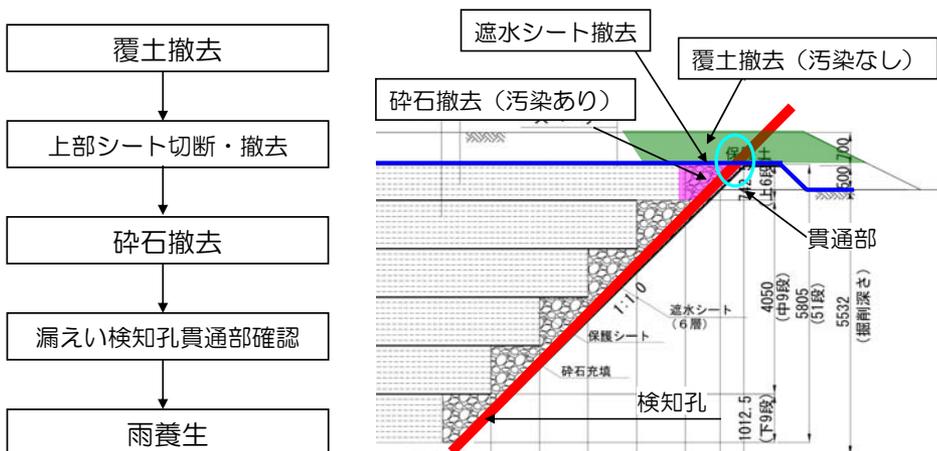
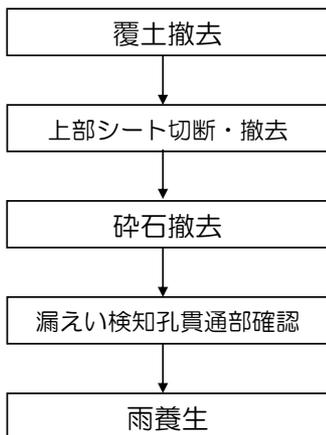
- 漏えい原因の可能性が高いNo.2北東側の漏えい検知孔貫通部の遮水シートや検知孔の状態を目視により確認する

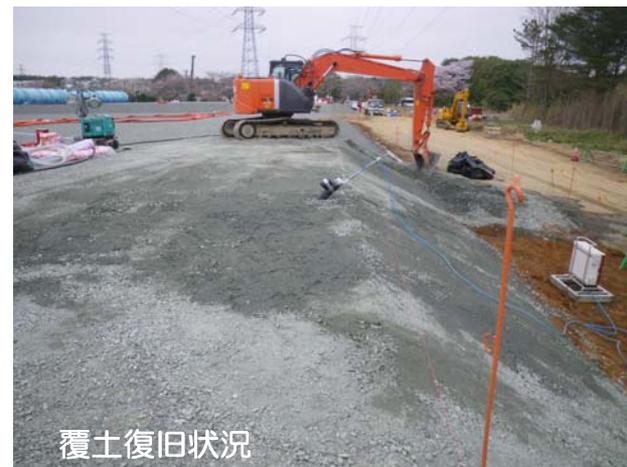
- 漏えい検知孔貫通部覆土復旧  
明日，復旧作業継続予定

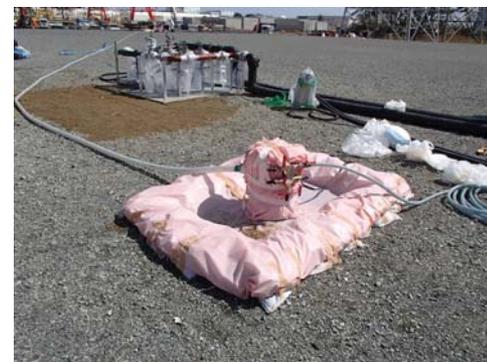
No.3貯水槽のポンプ設置状況(4/13撮影)
