地下貯水槽の漏えいに関わる本日（5/2）の作業実績

地下貯水槽からの汚染水漏えい拡散防止策

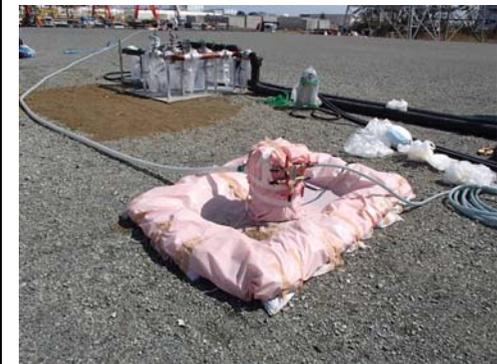
No.3貯水槽のポンプ設置状況(4/13撮影)
