福島第一信頼度向上緊急対策本部の活動状況

平成25年5月16日
東京電力株式会社

地下貯水槽からの漏えい量の推定

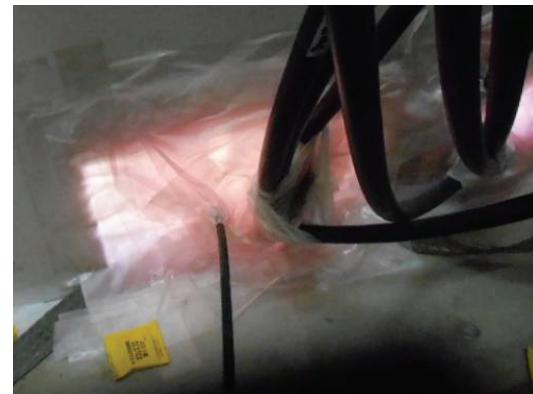
A部の対応結果

3. 応急対策（例：小動物侵入対策）

平成25年4月
対策実施済

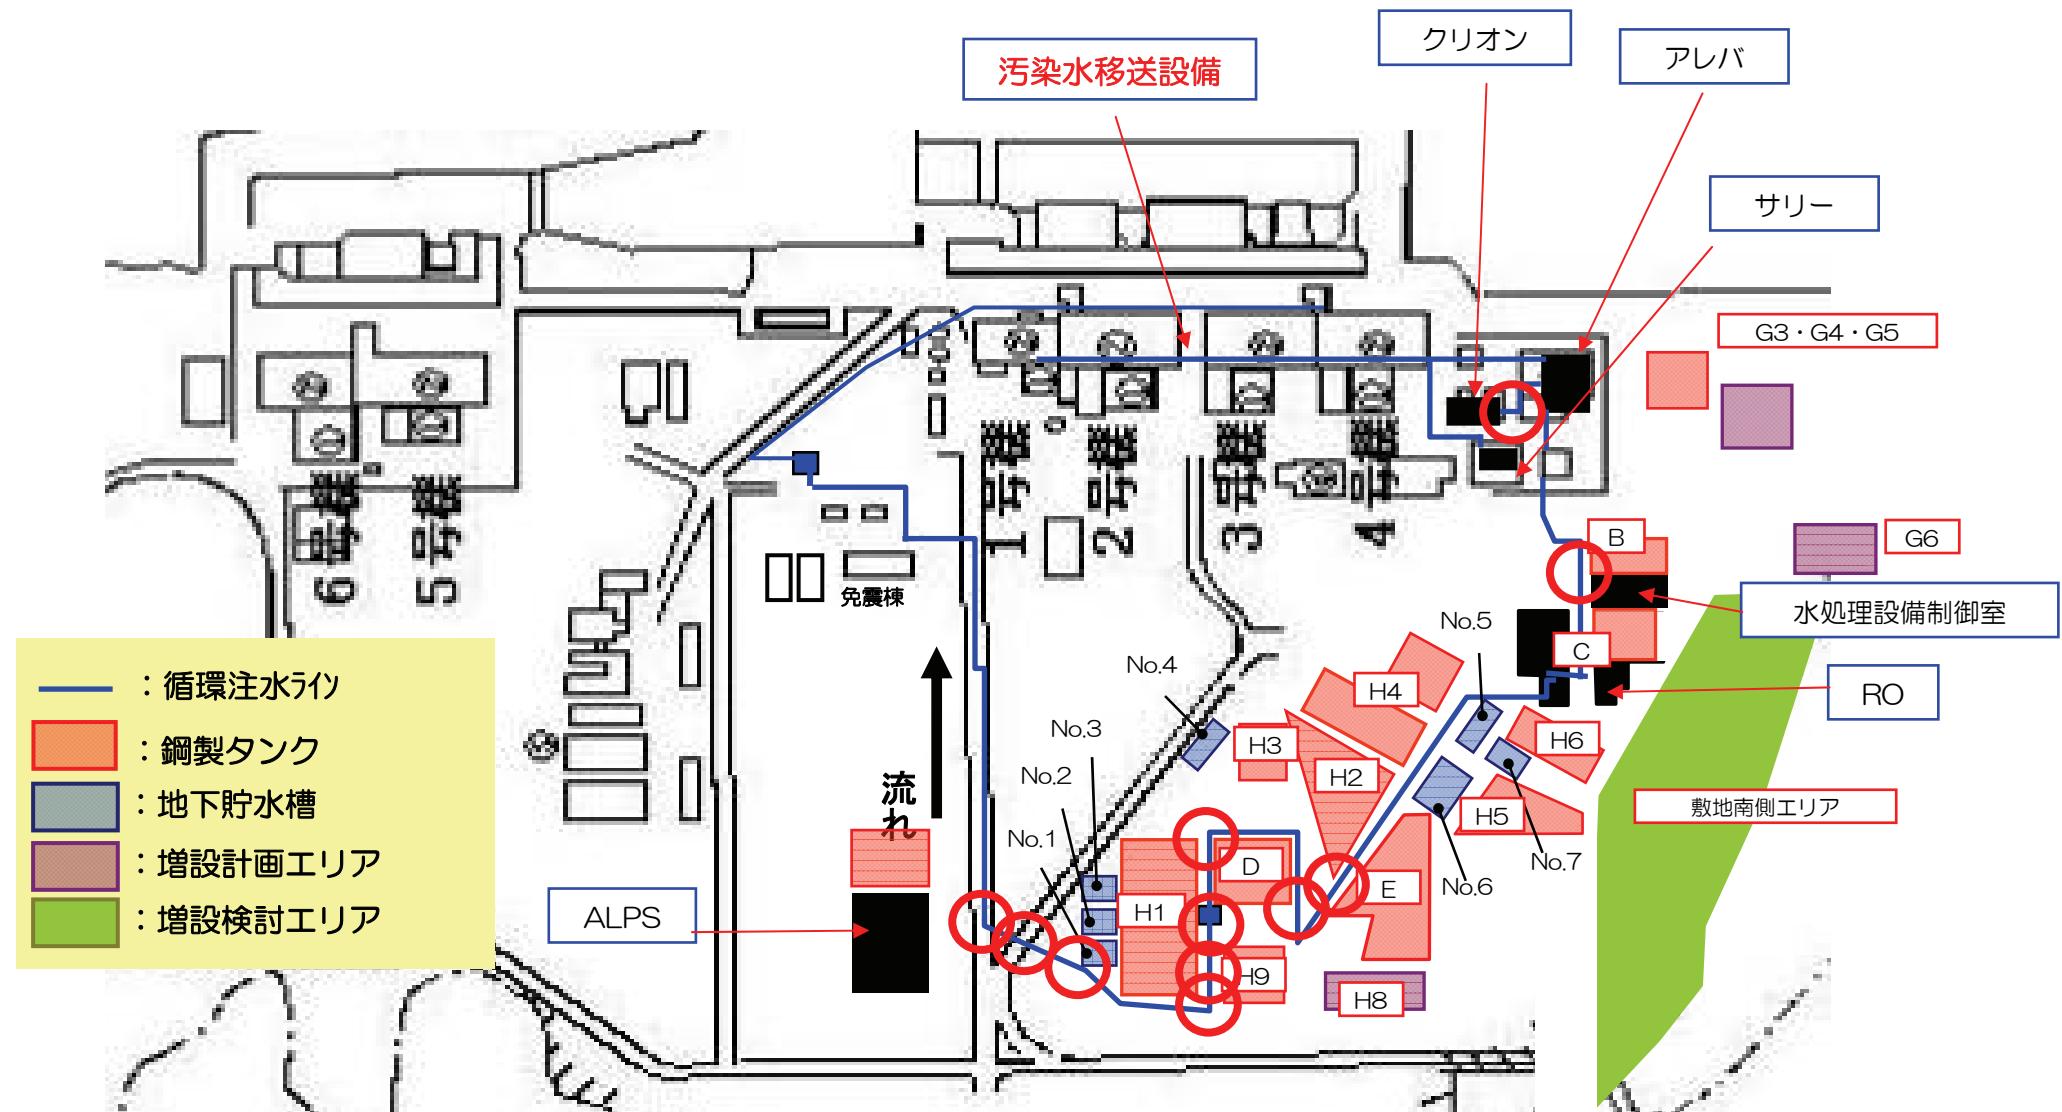
【参考1補足資料】対策が必要な箇所

対策の目的	設備の故障(含む停電)による水処理機能喪失防止															
対象設備	汚染水移送設備（道路横断箇所 等）															
対策の種類	現場設置環境の向上(リスク顕在化予防策)															
課題	<p>汚染水の移送設備の道路横断部や道路近接部については、ガードレール等の防護が実施されていない箇所が散見された。</p> <p>万一、当該箇所に車両が誤って突っ込み、設備が損傷を受けた場合、汚染水の移送が停止し水処理機能が喪失するリスクがある(同時に汚染水が周辺土壤に漏えいするリスクもある)。</p>															
対策	<p>当該箇所に仮設ガードレール等を設置し、通過車両に対して注意喚起を促すとともに設備の損傷防護とする。</p> <p>要対策箇所は、これまでの現場確認では合計12件確認。</p> <p>対策は、大型の通過車両が多く設備損傷のリスクが高い箇所から順次着手し、7月末を目途に実施する。</p>															
スケジュール

要対策箇所の事例 (H1～H9エリア)

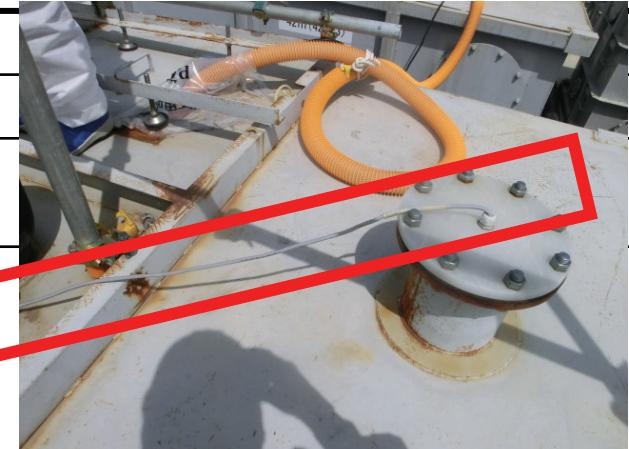
(参考2) 水位計ケーブルの損傷防止

課題	貯槽・タンクの水位計ケーブルが保護カバー(エフフレックス管)に収まっていない箇所があり、ケーブル損傷の場合オーバーフロー等発生の可能性がある。
対策	水位計ケーブルが露出しないように保護カバーを設置する。現場確認では合計4件確認。H25年8月末までに処置する予定。 なお、中・長期的には大循環を構成するタンクの水位計については二重化を検討する。

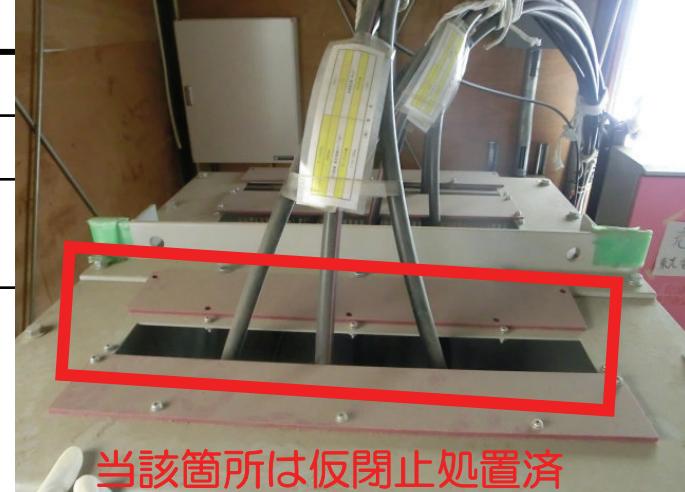
(参考3) 水処理設備の機能喪失防止

対策の目的	小動物侵入による機器制御盤の損傷防止
対象設備	水処理設備
対策の種類	現場設置環境の向上(リスク顕在化予防策)
課題	低圧の分電盤、機器制御盤の小動物が侵入する隙間がある。
対策	小動物進入防止カバーを設置する。ネズミが忌避するシール材を充填する。 現場確認では約18件確認。H25年9月末までに処置する予定。

当該箇所は仮閉止処置済

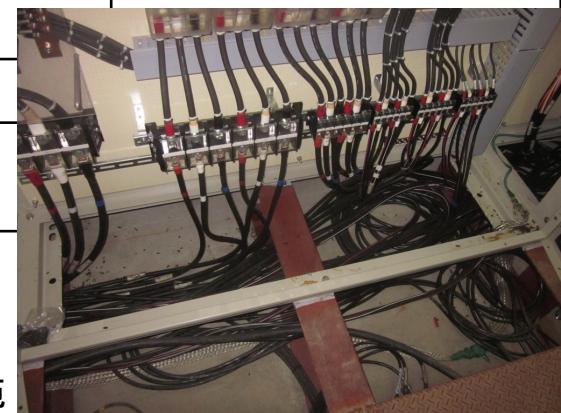
(参考5) 使用済燃料プール代替冷却設備の機能喪失防止

対策の目的	燃料冷却設備の機能喪失防止
対象設備	使用済燃料プール代替冷却設備
対策の種類	設備維持管理(適切な設備の維持・管理の環境整備・実施)
課題	電源盤のケーブル貫通部に隙間があるため、小動物が侵入する。これにより短絡・地絡が発生し、使用済燃料プール代替冷却設備の電源が停止し、使用済燃料プールの冷却が停止する可能性がある。
対策	電源盤に小動物が侵入しないように、養生を行う。 小動物の侵入の恐れがある箇所は、現場確認では合計56件確認。応急対策として仮養生を4月に実施済み、残りの恒久対策を8月までに処置する。

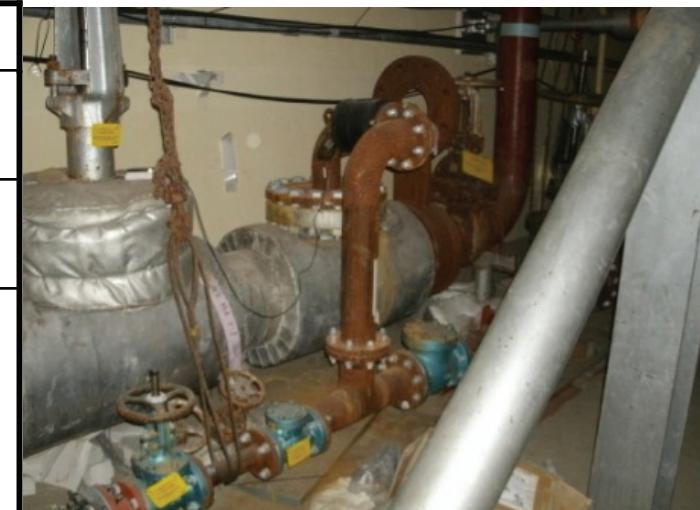
(参考6) 原子炉注水設備の機能喪失防止

対策の目的	原子炉注水設備の機能喪失防止
対象設備	原子炉注水設備
対策の種類	現場設置環境(リスク顕在化予防策)
課題	2, 3号の給水系注水配管・弁類が腐食しており、フランジ接合部からの漏えいリスクがある。またチェーンブロックで配管支持がされている。
対策	短期的には配管支持2箇所を是正する。長期的には配管・弁類の取替を実施する。

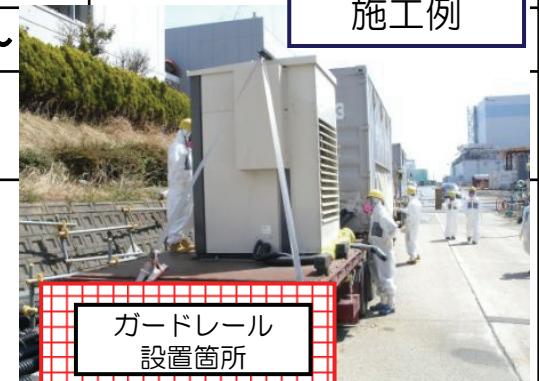
ガードレール設置箇所

対策の目的	窒素ガス封入設備の機能喪失防止
対象設備	窒素ガス封入設備
対策の種類	現場設置環境(リスク顕在化予防策)
課題	窒素ガス分離装置A, B, C, 仮設IA空気圧縮機(電動2台・D/G2台)は、機器や供給ラインが道路や駐車場に面した場所に設置しており、車両が衝突、接触した場合に、設備が損傷し停止することにより、各号機への窒素ガス封入が停止するリスクがある。
対策	車両が設備に直接衝突しないようにガードレールやコンクリートブロック等の障壁を設置する。 窒素ガス分離装置A, B, C, 仮設IA空気圧縮機(電動・D/G)の計7台を対象に実施していく。 平成25年8月末までに処置する。

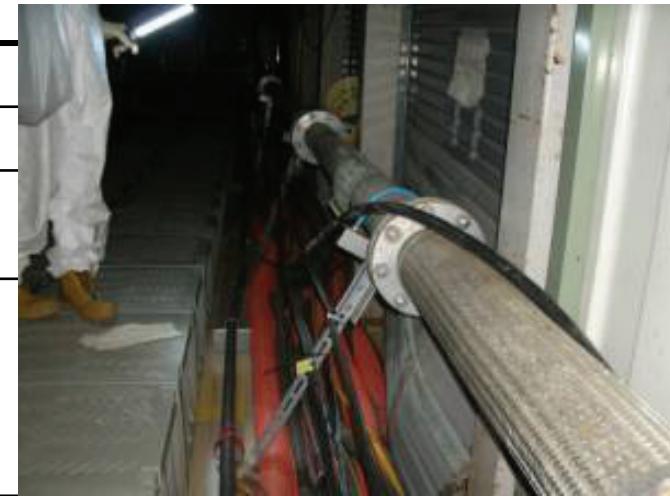
(参考8) 原子炉格納容器ガス管理設備の追加的放射性物質の放出防止

対策の目的	敷地外への追加的放射性物質の放出防止
対象設備	原子炉格納容器ガス管理設備
対策の種類	現場設置環境(リスク顕在化予防策)
課題	2号機の配管サポートの一部に外力によると思われる傾きがある。 サポートの傾きを放置するとフレキ部への集中荷重によりリークするリスクがある。
対策	傾いたサポートを取り外し、基礎構造をビス止めからアンカー止めにする等、従来よりも強固な構造に見直す。 現場確認により、傾いているサポート約10箇所の修理を実施する(6月末処置完了予定)。

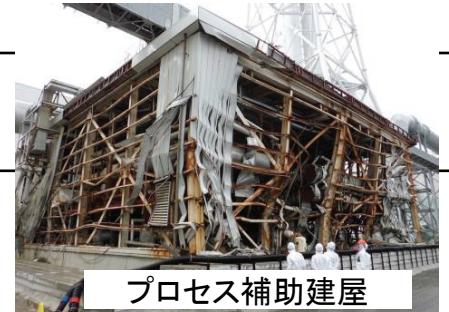
（参考10）建物損傷による重要設備の損傷防止

課題	損傷建屋部材が落下し, その下部にある滞留水移送配管や電源ケーブルが損傷し, 滞留水の漏洩・電源停止に至る 建物損傷により, 建屋上部を横断している電源ケーブルの支持材が破損し, ケーブル切断により電源停止に至る
	滞留水移送配管や電源ケーブルへの防護材設置, ならびに落下しそうな部材の撤去 (短中期) 電源ケーブル支持材の追加 (長期)

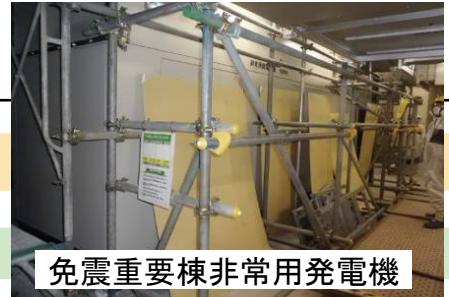
(参考11) 免震重要棟非常用発電機の信頼度向上

課題	高線量下で十分に保守点検ができないため、免震重要棟非常用発電機が停電時に稼働せず、免震重要棟の電源停止に至る 発電機駆動用のガスターインが分解点検出来ないため、長期的に修繕が出来ず免震重要棟非常用発電機が運転不能となり、免震重要棟の電源停止に至る
対策	既存発電機を継続使用するため、駆動部の潤滑油補給等の点検頻度を上げる。 起動試験時の指示値や駆動音の変化について、駆動用ガスターインに知見のある火力部支援による保守点検強化を行う。(短中期) 発電機のリプレースの検討、実施(長期)

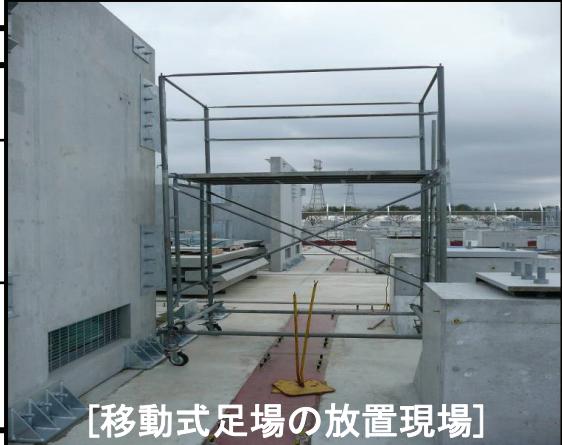
(参考12) 工事用資機材の放置改善

課題 (問題点)	<p>現場における5S(整理・整頓・清潔・清掃・しつけ)が徹底されていない事例が確認された。</p> <ul style="list-style-type: none"> ・移動式足場・梯子、足場パイプ等が使用禁止等の表示がないまま放置 ・火気作業(溶接等)が行われる近傍に可燃物(木くず等)が放置 など <p>これらは同エリアでの作業干渉による作業効率の低下(作品質の低下), あるいは使用禁止等の表示がないため, 不用意に使用し, ケガ等の人身災害(作業安全の低下)に至る可能性がある。また, 火気作業の飛び火が可燃物に飛び火し, 火災に至る可能性がある。</p>
対策	主管箇所は, 速やかに現場状況を確認し, 当社が仕様書で要求するルールに則って是正するよう, 元請企業を指導する。各元請企業は, 当社の指摘を踏まえ, 自社の作業現場の状況が当社が仕様書で要求するルールに則っているかを点検し, 適合していない場合は是正する。当社は現場オブザベーションを継続的に実施し, 各社の当社指摘に対する是正状況を確認するとともに, 是正されていない場合は, 当該のは是正を徹底するよう改めて指導する。

対策の実施		作業主管箇所への対策指示 対策の実施	[移動式足場の放置現場]

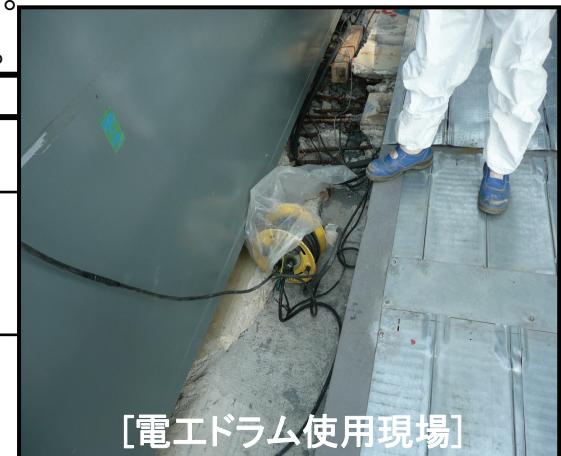
(参考13) 基本動作・安全基本ルールの遵守

対策の目的	火災防止、その他(安全・品質の維持・低下防止)						
対象作業	重大リスクに繋がる作業または作業安全上災害のリスクが高い作業(原子炉注水設備他関連作業)						
対策の種類	現場作業の改善(リスク顕在化予防策)						
課題 (問題点)	<p>現場における基本動作・安全基本ルールが徹底されていない事例が確認された。</p> <ul style="list-style-type: none"> ・高所作業における安全帯・フックの不使用 ・電工ドラムにケーブルを巻いた状態での使用(加熱による延焼) ・刃物使用時の革手袋の不使用 ・作業区画(立入禁止)エリアへの進入 など 						
対策	<p>当社は、基本動作・安全基本ルール遵守を徹底するよう、安全推進連絡会等の場で、元請企業を指導する。各元請企業は、各社で実施する安全に関する指導会等の場で当社要求仕様(工事共通仕様書・安全対策仕様書など)の内容を周知し、基本動作・安全基本ルール遵守の徹底を図る。</p> <p>当社は、現場オブザベーションを継続的に実施し改善状況を確認していく。</p>						
スケジュール

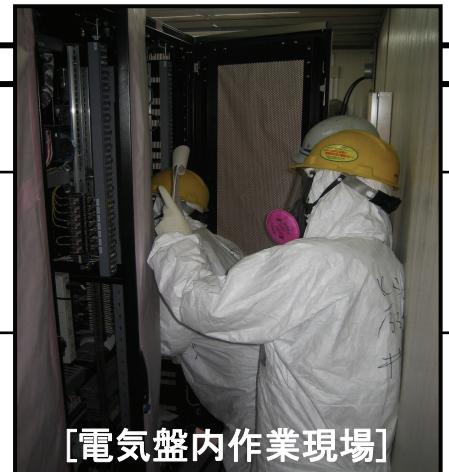
(参考14) 火気養生・充電部養生の徹底

課題 (問題点)	現場における火気養生及び充電部養生が徹底されていない事例が確認された。 ・屋外の火気作業(強風)において、不十分な養生箇所から火の粉が漏れ出る状況を確認 ・制御盤内作業で隣ユニットが充電されていたが養生が不十分な状況を確認 など 火気作業については、周辺の可燃物(タイベックなど)に飛び火し、火災・火傷に至る可能性がある。また、制御盤内では充電部への誤接触により、感電災害や設備故障に至る可能性がある。
対策	主管箇所は、速やかに現場状況を確認し、当社が仕様書で要求するルールに則って火気養生や充電部養生等を実施するよう、元請企業を指導する。各元請企業は、当社の指摘を踏まえ、自社の作業現場の状況が当社が仕様書で要求するルールに則っているかを点検し、適合していない場合は是正する。当社は現場オブザベーションを継続的に実施し、各社の当社指摘に対する是正状況を確認するとともに、是正されていない場合は、当該のは是正を徹底するよう改めて指導する。

対策の実施		■ 作業主管箇所への対策指示 ■ 対策の実施	[電気盤内作業現場]

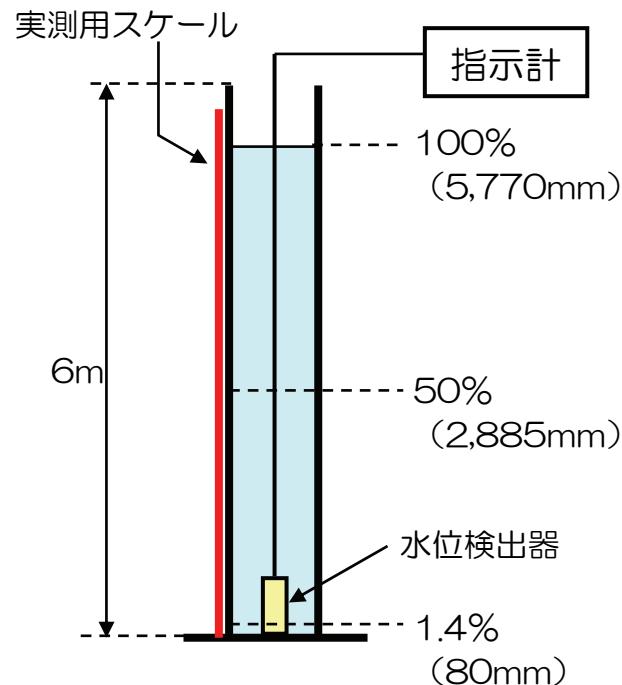
<参考>水位計の点検 (2)

- 仮設水柱（ろ過水）による水位計指示値と実測値の比較を行ったところ、本来100%であるべき水位に対し、水位計指示値に-0.6%のドリフト※が生じていることが確認された。

そのため、NO.2地下貯水槽に設置した水位計は、実際の水位低下を表していないと考えられる。
