< 参考資料 >
平成25年6月10日
東京電力株式会社

福島第一原子力発電所 6号機 大物搬入口内扉の落下について < 原因と対策 >

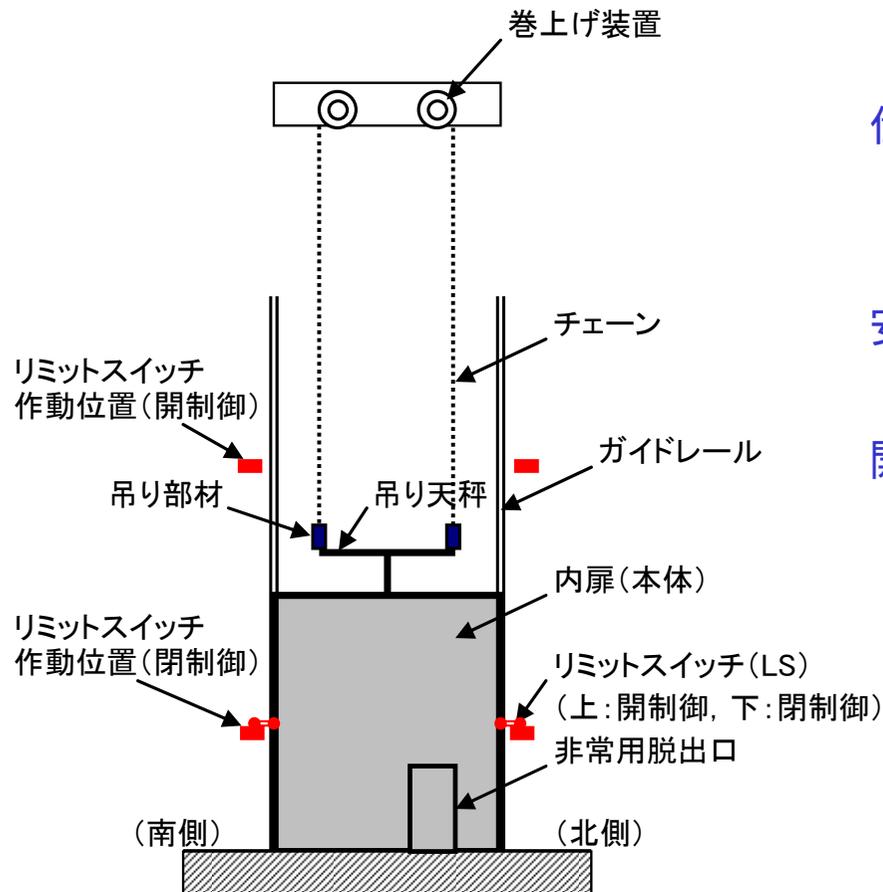
図-2 大物搬入口(内扉)概略図
(建屋内から図示)

平成25年2月15日10時40分頃、6号機原子炉建屋天井クレーン電気品取替工事において、資機材搬出のため、作業員が原子炉建屋大物搬入口の内扉を開操作し、内扉が開動作を開始したが、自動停止する開上限位置で停止しなかった。

異常に気付いた作業員が電源停止により強制停止させたが、その後、吊り部材が破断し、内扉が床面まで落下した（推定：約7m）。

- ・ 寸法：幅約4.9m × 高さ約5.8m × 厚さ約250mm
- ・ 重量：約5トン

- ・ 制御盤の「開」「閉」「停止」ボタンで操作
- ・ 内扉両側のリミットスイッチ(LS)作動により、巻き上げ装置(2台共)を自動停止

- ・ 制御盤の新規取替
- ・ 長期停止後の使用再開時には詳細点検を実施

- ・ 巻き上げ装置に渦巻き停止機能を追加
- ・ 過負荷停止機能の追加
- ・ 緊急停止ボタンの設置

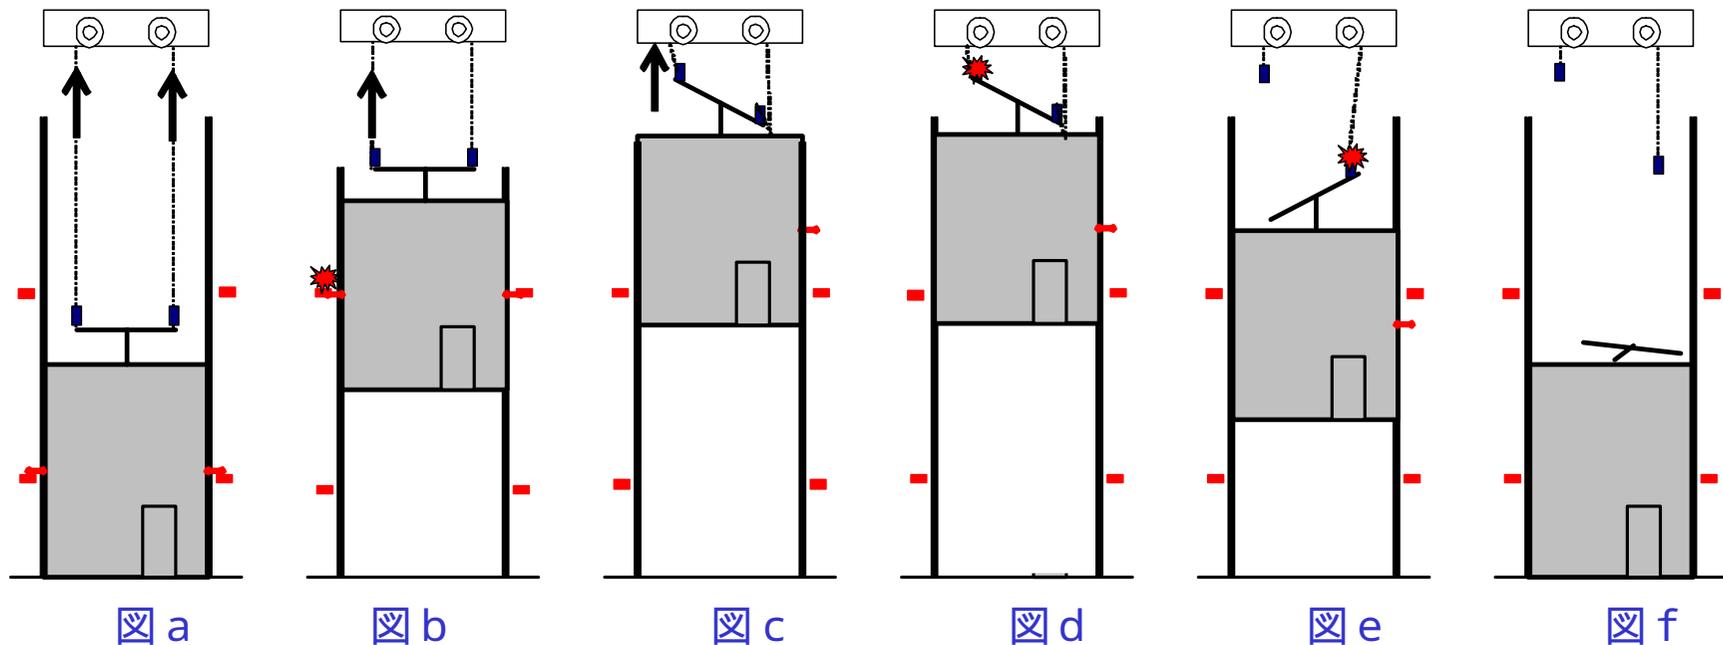
- 右側巻上げ装置は通常の停止位置（LS作動位置）で停止したが、左側巻上げ装置が停止しなかった（図b）ため、内扉が片吊り状態となった。（図c）
- 片吊り状態の内扉が傾き、ガイドレールと接触し途中で引っかかったが、左側巻上げ装置が動作し続けた（図c）ため、吊り部材が破断（図d）し、その落下の衝撃で右側吊り部材も破断（図e）し、内扉全体が落下した。（図f）

- ・ 右側巻上げ装置はLS作動位置で停止したが、左側巻き上げ装置が停止しなかった。
（内扉両側のLSは正常に作動）
- ・ 左側巻上げ装置のみ動作し続けたため、内扉が片吊り状態となり引っかかった。
- ・ 内扉が片吊り状態で吊り部材が破断したため、内扉全体の落下につながった。
- ・ 異常に気づいた作業員が、制御盤の「停止」ボタンを操作したが機能しなかった。

- ・ 停止信号を受け巻上げ装置を停止する制御装置が故障した。
（現場調査の結果、制御装置に外傷等がないことから内部劣化と推定される）
- ・ LS停止位置を通過した以降に、巻上げ装置を自動停止させる制御がなかった。
- ・ 吊り部材が破断に至るまで巻上げ装置が作動し続けた。
- ・ 異常に気づいた作業員が、速やかに内扉の動作を止める手段がなかった。
（「停止」ボタンは制御装置故障により未作動）
