# 地下水バイパスー時貯留タンク測定結果および評価について

平成25年6月12日 東京電力株式会社

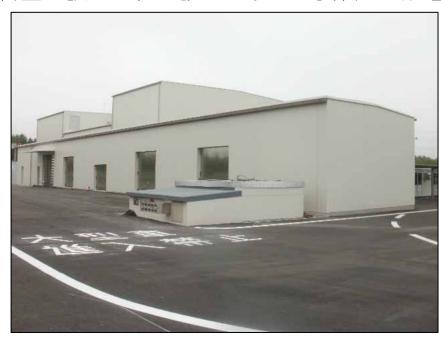
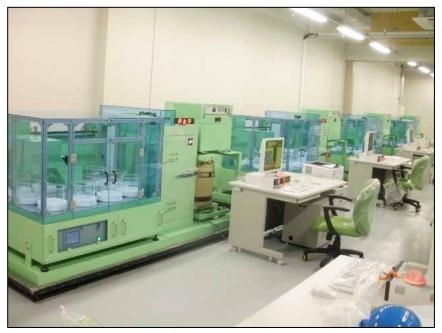
新分析室(地下1階)における Ge半導体検出器の配備状況

- ■地下水バイパス等の低い放射能濃度の試料に対して、以下の対応策を講じる。
- ✓試料への周辺の汚染の混ざり込み(コンタミネーション)を発生させないために、試料の 採取や測定用試料の取扱い(採取前の十分な事前ブローや汚染されていないゴム手袋の着 用等)には引き続き配慮する。
- ✓化学分析棟(入退域管理施設に併設)にある新分析室の運用を開始した場合、同室で測定する。
- ✓新分析室で分析を開始するまでの間は、低い濃度の試料を取扱う専用のエリアを既設の分析室に設けて、当該のエリアで試料の入れ替えを実施して測定を行うこととする。
