福島第一原子力発電所 淡水化装置（RO3）からの水の漏えいについて

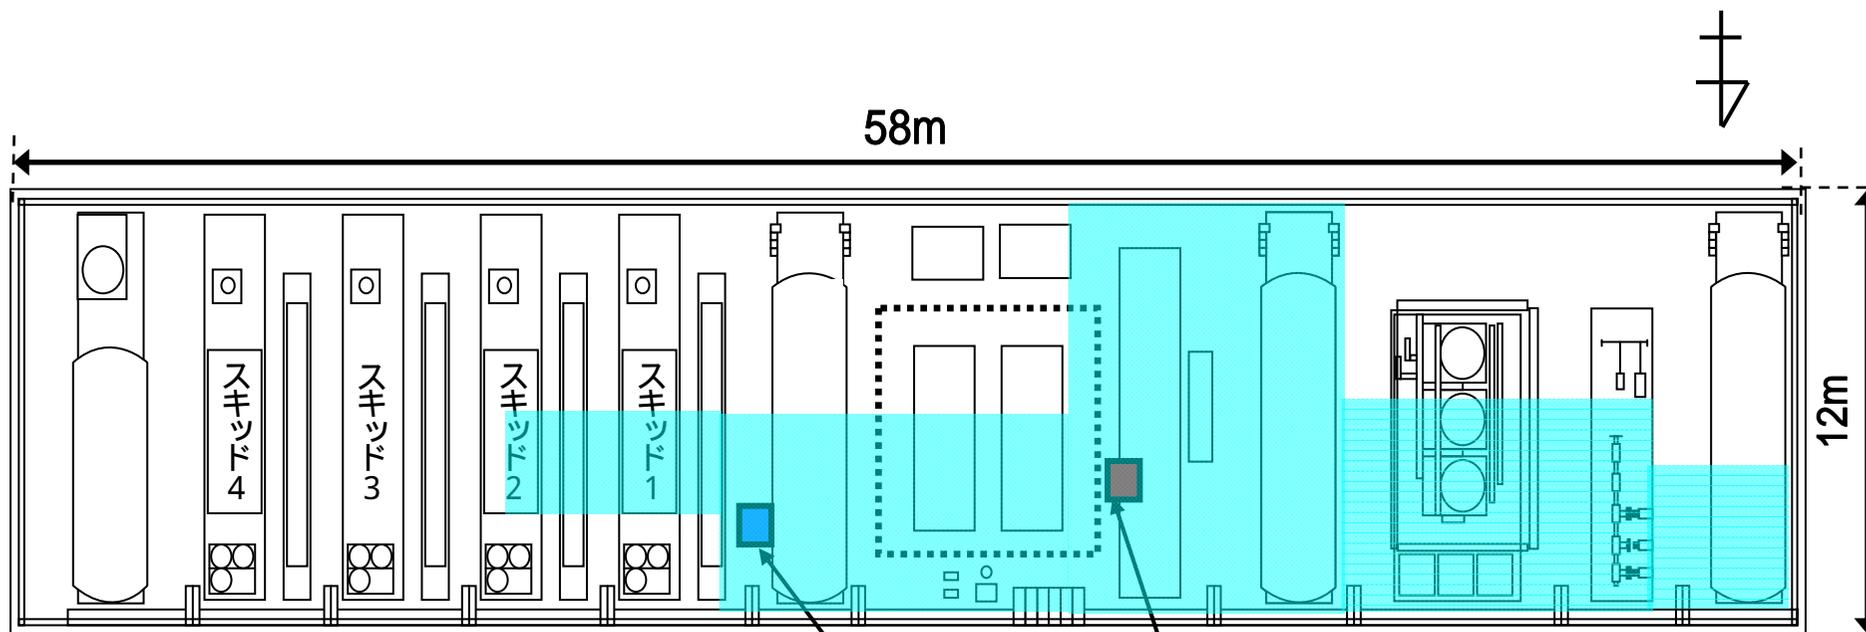
淡水化装置 (RO3) ジャバラハウス内の漏えい状況

漏えい検知器

漏えい箇所

UF(ウルトラフィルタ)原水ポンプ
出口流量計

■ : 漏えい範囲 (面積250m²)

推定漏えい量: 250リットル (250m² × 深さ1mm)

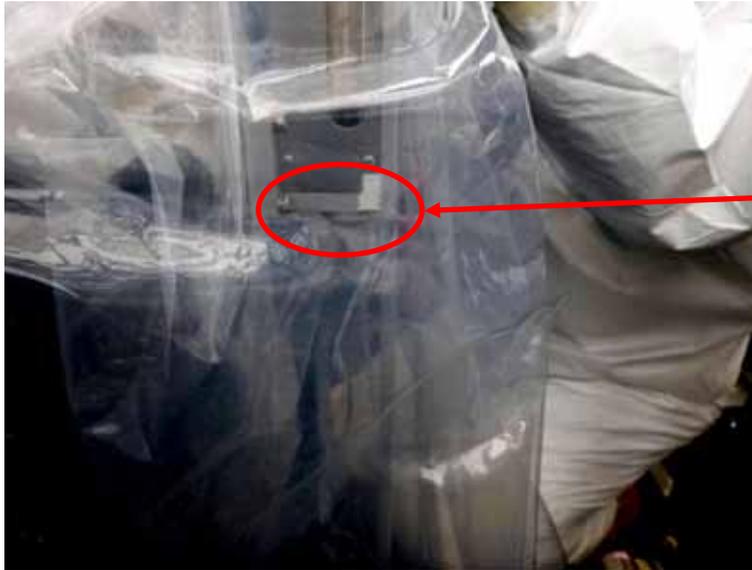
当該流量計の漏えい箇所(下部キャップ)状況

6月20日に当該流量計窓部の汚れを清掃するため、下部キャップ他を取外し、下部キャップ復旧の際、過剰に締付を行ったため、下部キャップ首部にき裂が発生し漏えいに至ったものと推定される。

(復旧作業後、ポンプ運転圧により、漏えい確認を実施した際には漏えいは確認されなかったが、その際はOリングによりシール性が保たれていたと推定される。)

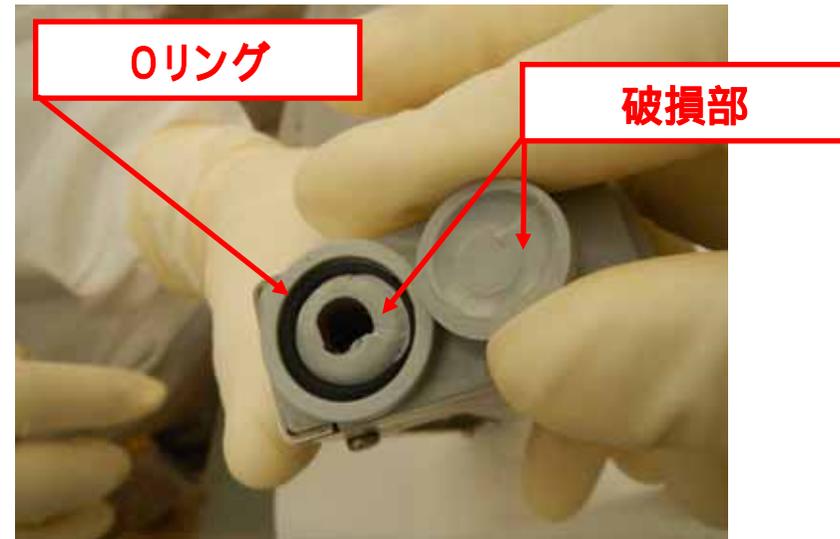
交換品(新品)

下部キャップ取外作業後(キャップ首部破損)

- 日時：平成25年6月21日 2:58頃発見
- 場所：淡水化装置(RO3)ジャバラハウス内
- 状況
 - 2:58 協力企業作業員が、漏えい検知器の作動を確認。
 - 3:03 協力企業作業員が、淡水化装置(RO3)を停止。UF(ウルトラフィルタ)原水ポンプ出口弁の閉止操作を実施。
 - 3:17 現場にて漏えいの停止を確認。
 - 4:00頃～6:00頃 床面に吸水材設置。
 - 10:30頃～15:00頃 現場の作業性確保のため残水の回収実施。
 - 13:10頃～ 漏えい箇所特定作業のため、出口弁を開操作し、漏えい箇所はUF原水ポンプ出口流量計の下部キャップと特定。
 - 15:00頃～ 当該流量計を新品と交換。
- 推定漏えい量：約250リットル
- サンプルング結果：Cs134： 5.7×10^{-1} Bq/cm³、Cs137： 1.7×10^0 Bq/cm³
全 放射能： 2.6×10^4 Bq/cm³
- 推定原因：6月20日に実施した当該流量計窓部の汚れの清掃後、復旧時の締付作業により、流量計下部のキャップ首部にき裂が発生し、漏えいに至ったと推定。
- 対策：今後、汚れが確認された場合には、流量計本体を交換を実施する。
