福島第一原子力発電所 第二セシウム吸着装置（サリー）停止について

< 参考資料 >
平成25年7月31日
東京電力株式会社

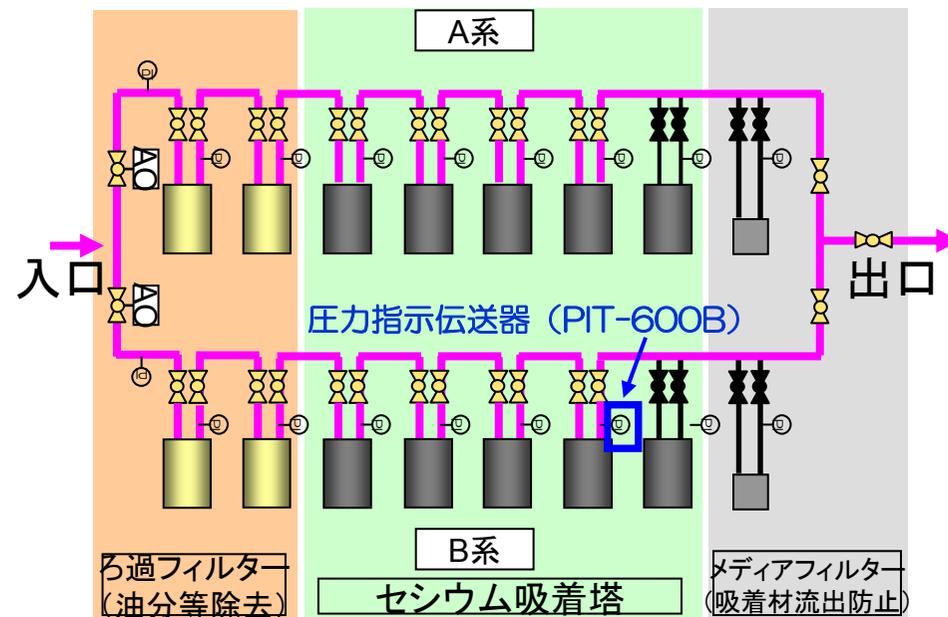
7月30日午後9時53分頃、処理運転中の第二セシウム吸着装置（サリー）において「ブースターポンプ停止／漏えい検知」警報が発生し、自動停止した。その後、現場を確認し、漏えい等の異常のないことを確認した。

圧力計のトレンドデータを解析した結果、吸着塔の圧力を監視しているPIT（圧力指示伝送器）-600Bの指示不良によるものと推定。

- ろ過水を通水し、サリーのB系のPIT指示値の状態を確認（参考として、A系のPIT指示値を併せて確認）
- 指示不良と思われるPIT-600Bの交換実施（8月1日予定）
- なお、A系の圧力指示値には問題がないと考えられるため、現状でもA系の運転（約20m³/h程度）は可能だが、建屋水位に問題はないため、8月1日にPIT-600B交換後、A系およびB系で運転を再開する予定。
