H4タンクエリアにおける漏えいに関する 調査状況について

平成25年8月24日
東京電力株式会社

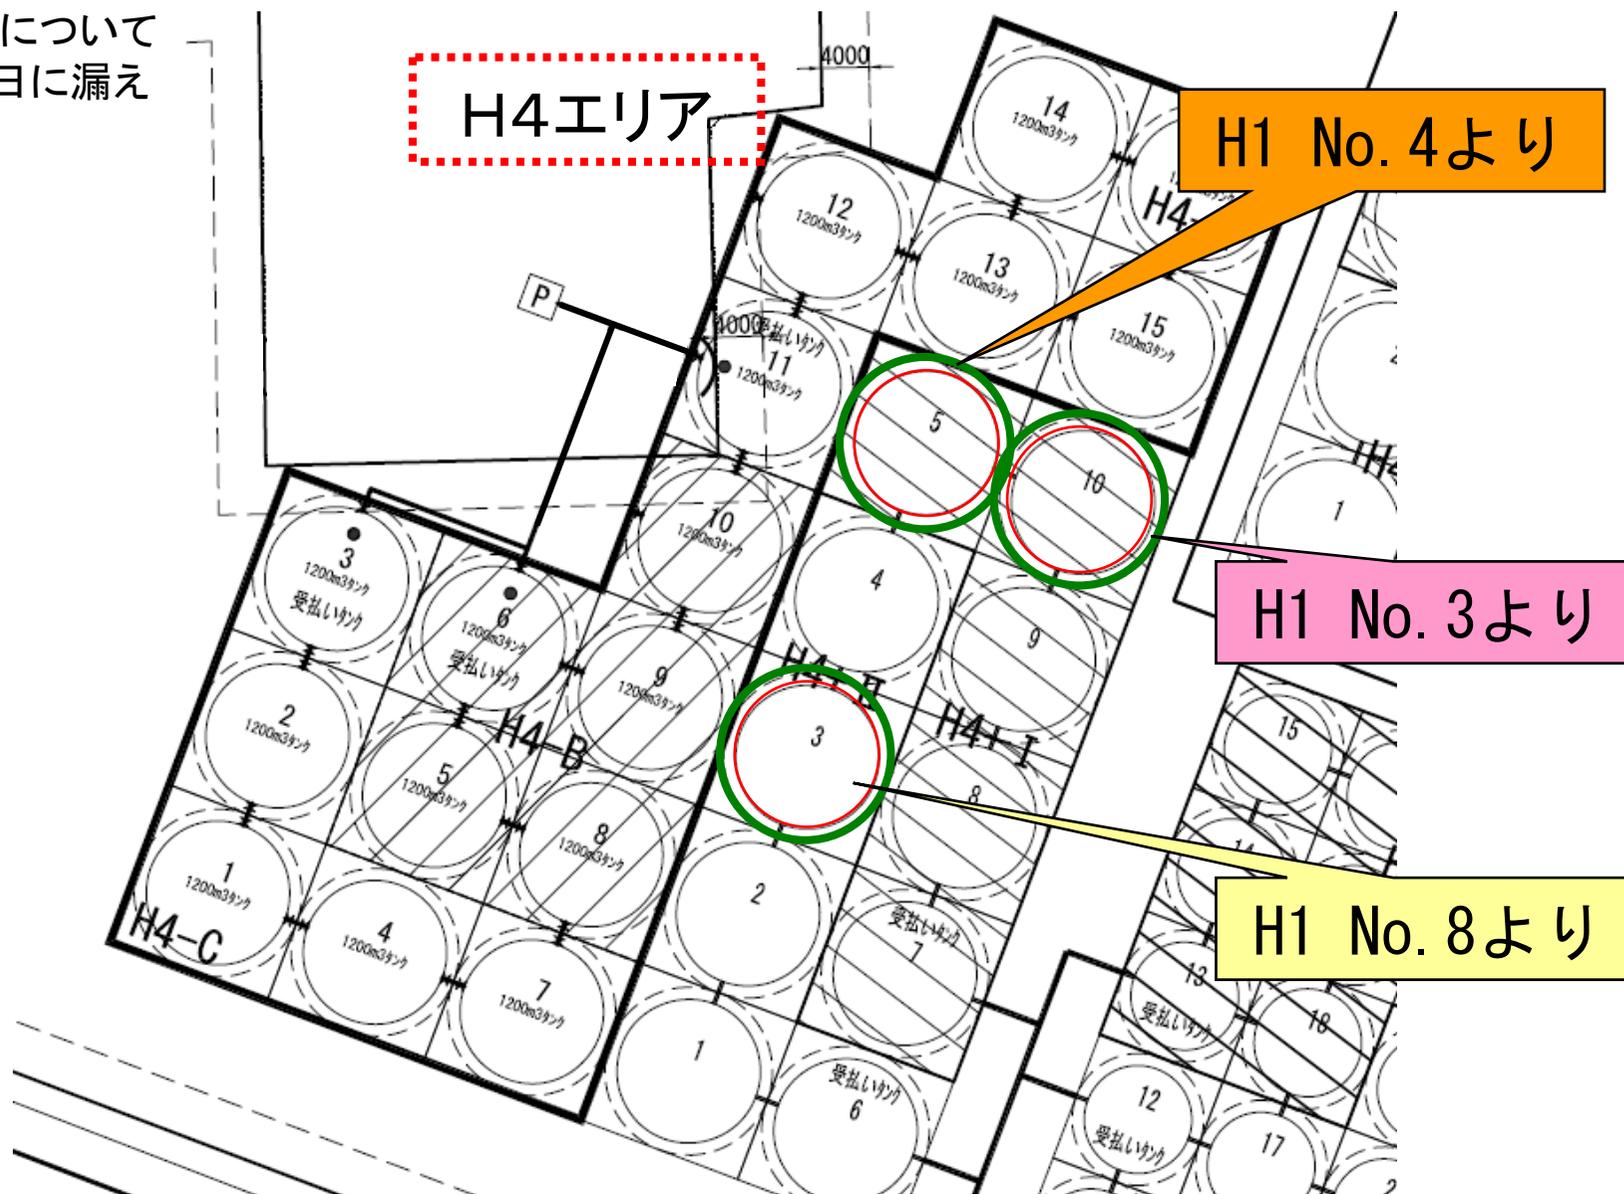
H1エリアからH4エリア移設したタンクの場合

- No.5タンクについては、8月19日に漏えい確認。

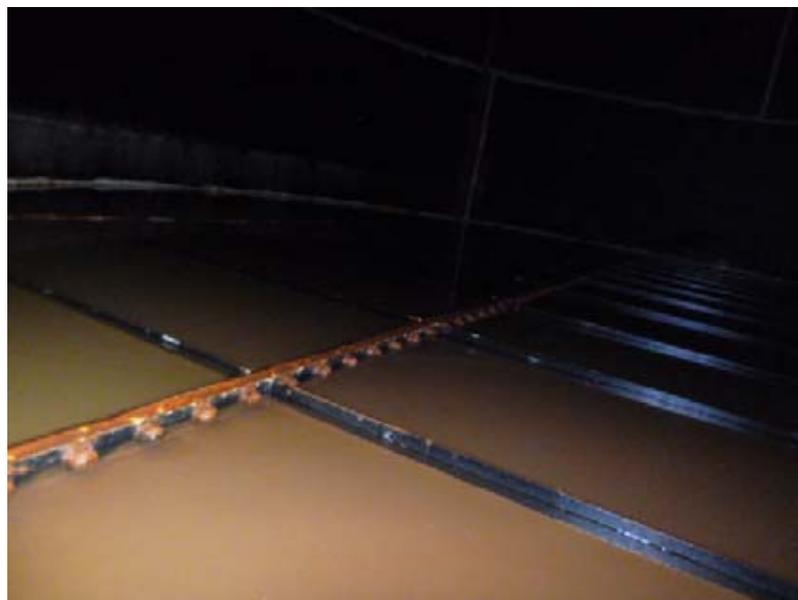
外観状況 (A方向)

外観状況確認結果

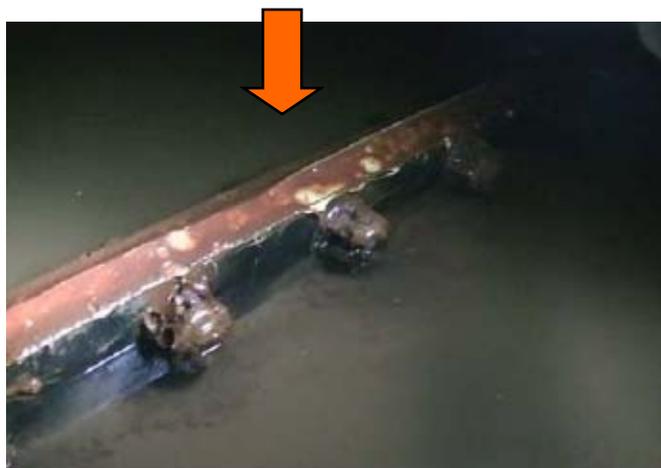
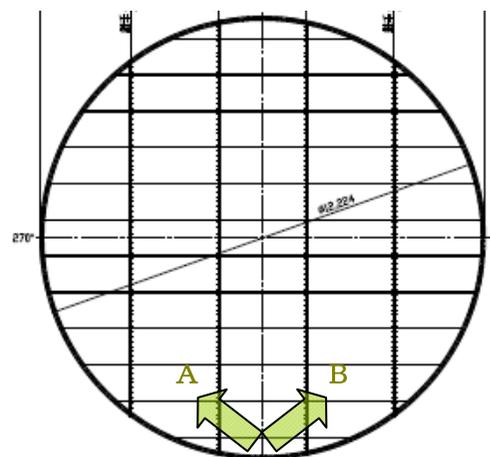
マンホールより

詳細状況

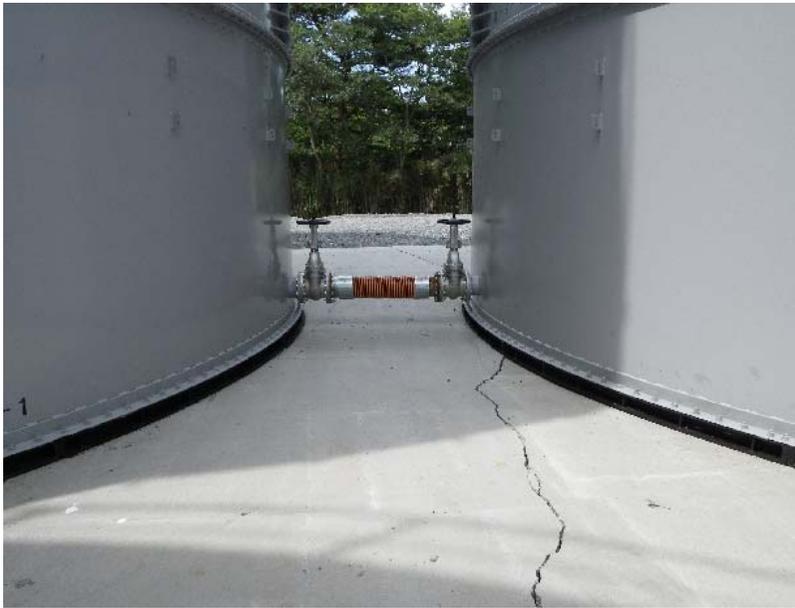
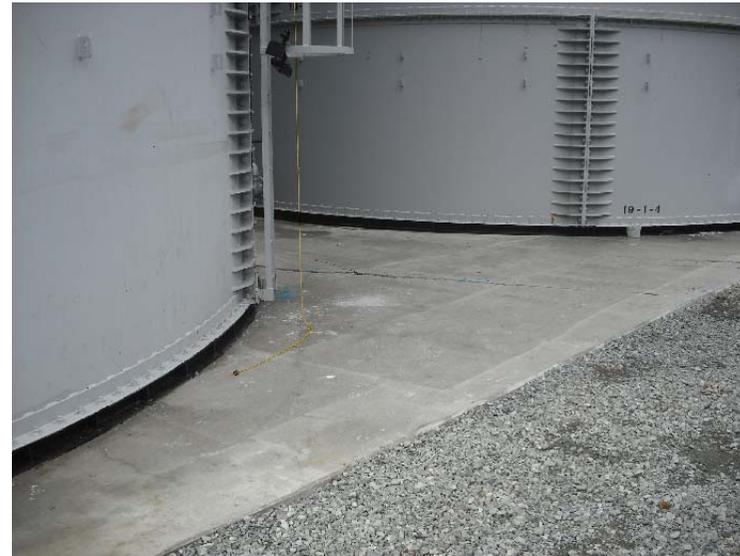
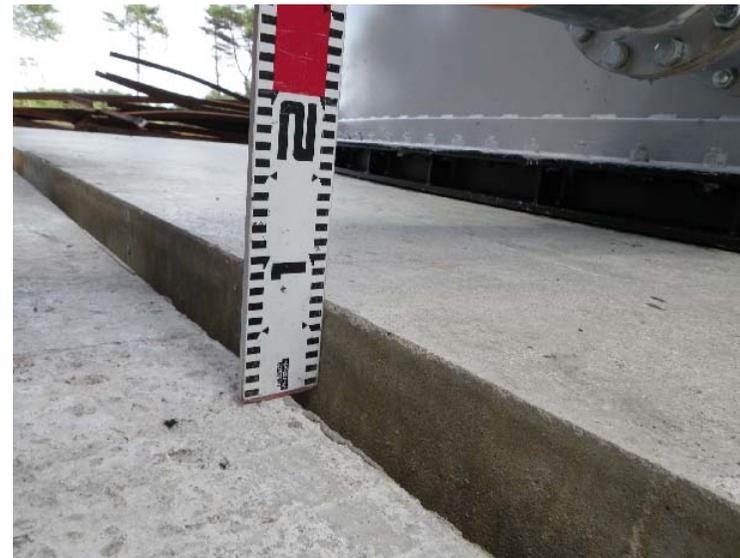
平成23年7月撮影

H 1 エリアの基礎の状態
