護岸付近の地下水からの告示濃度限度を超える 放射性物質の検出等に関する対応について

平成25年 9月12日

東京電力株式会社

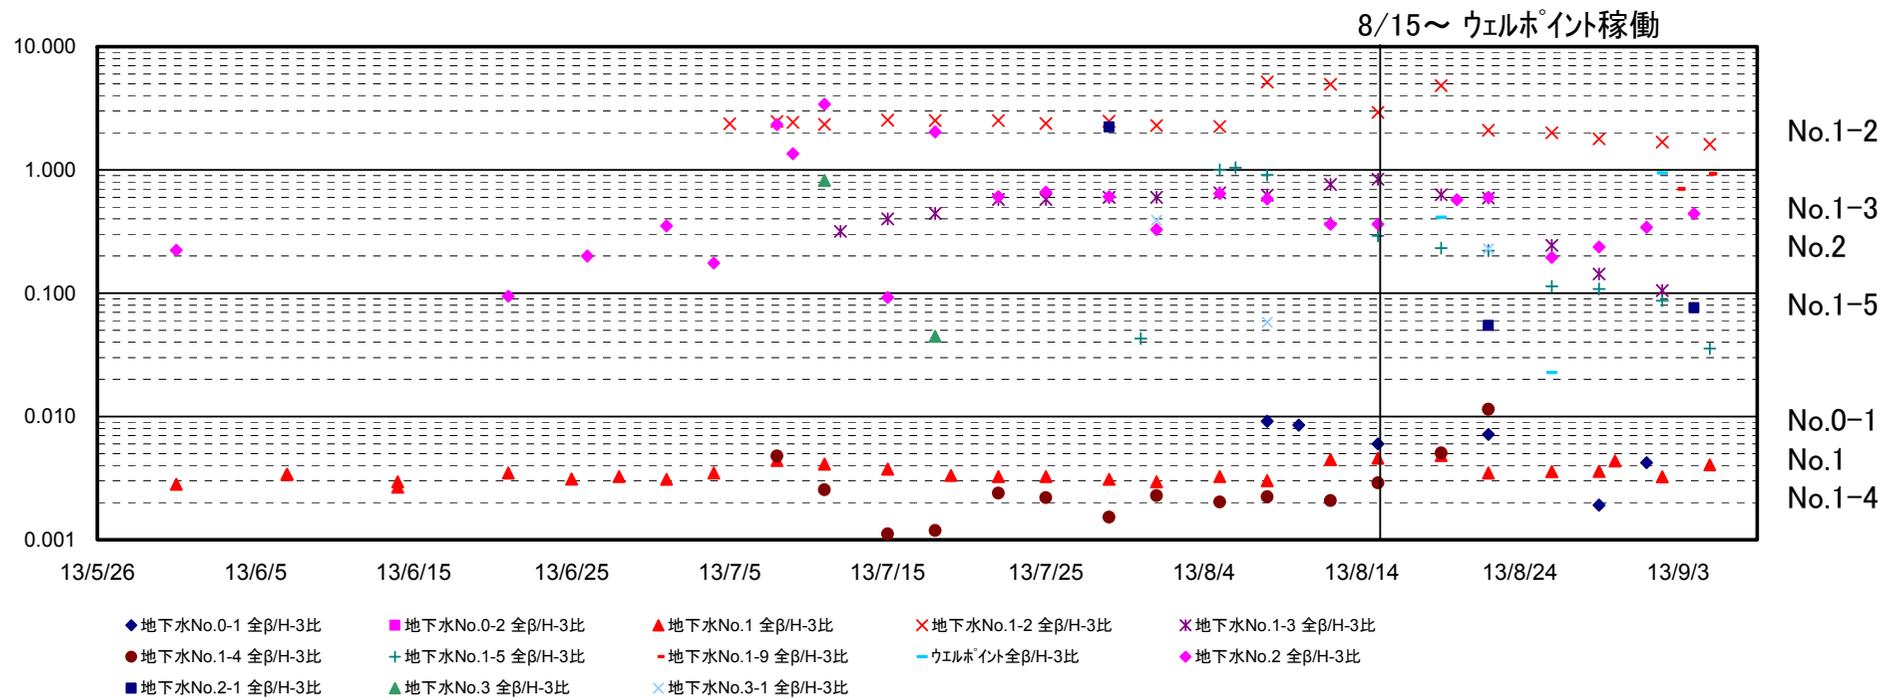
地下水の全ベータ/トリチウム濃度比の推移

- ・ 土壌への吸着のされやすさの違いから、地中を移行した距離が長い地点ほど全ベータ／トリチウム比が小さくなると考えられる。(No.1, No.1-4)
- ・ 全ベータ／トリチウム比が高い地点は、周辺に漏えい源がある可能性が高い。(No.1-2)
- ・ No.0-1の比はNo.1, No.1-4とほぼ同じであることから、漏えい源からの移行距離も同じである可能性が考えられる。(2号機分岐トレンチからNo.1まで約30m)

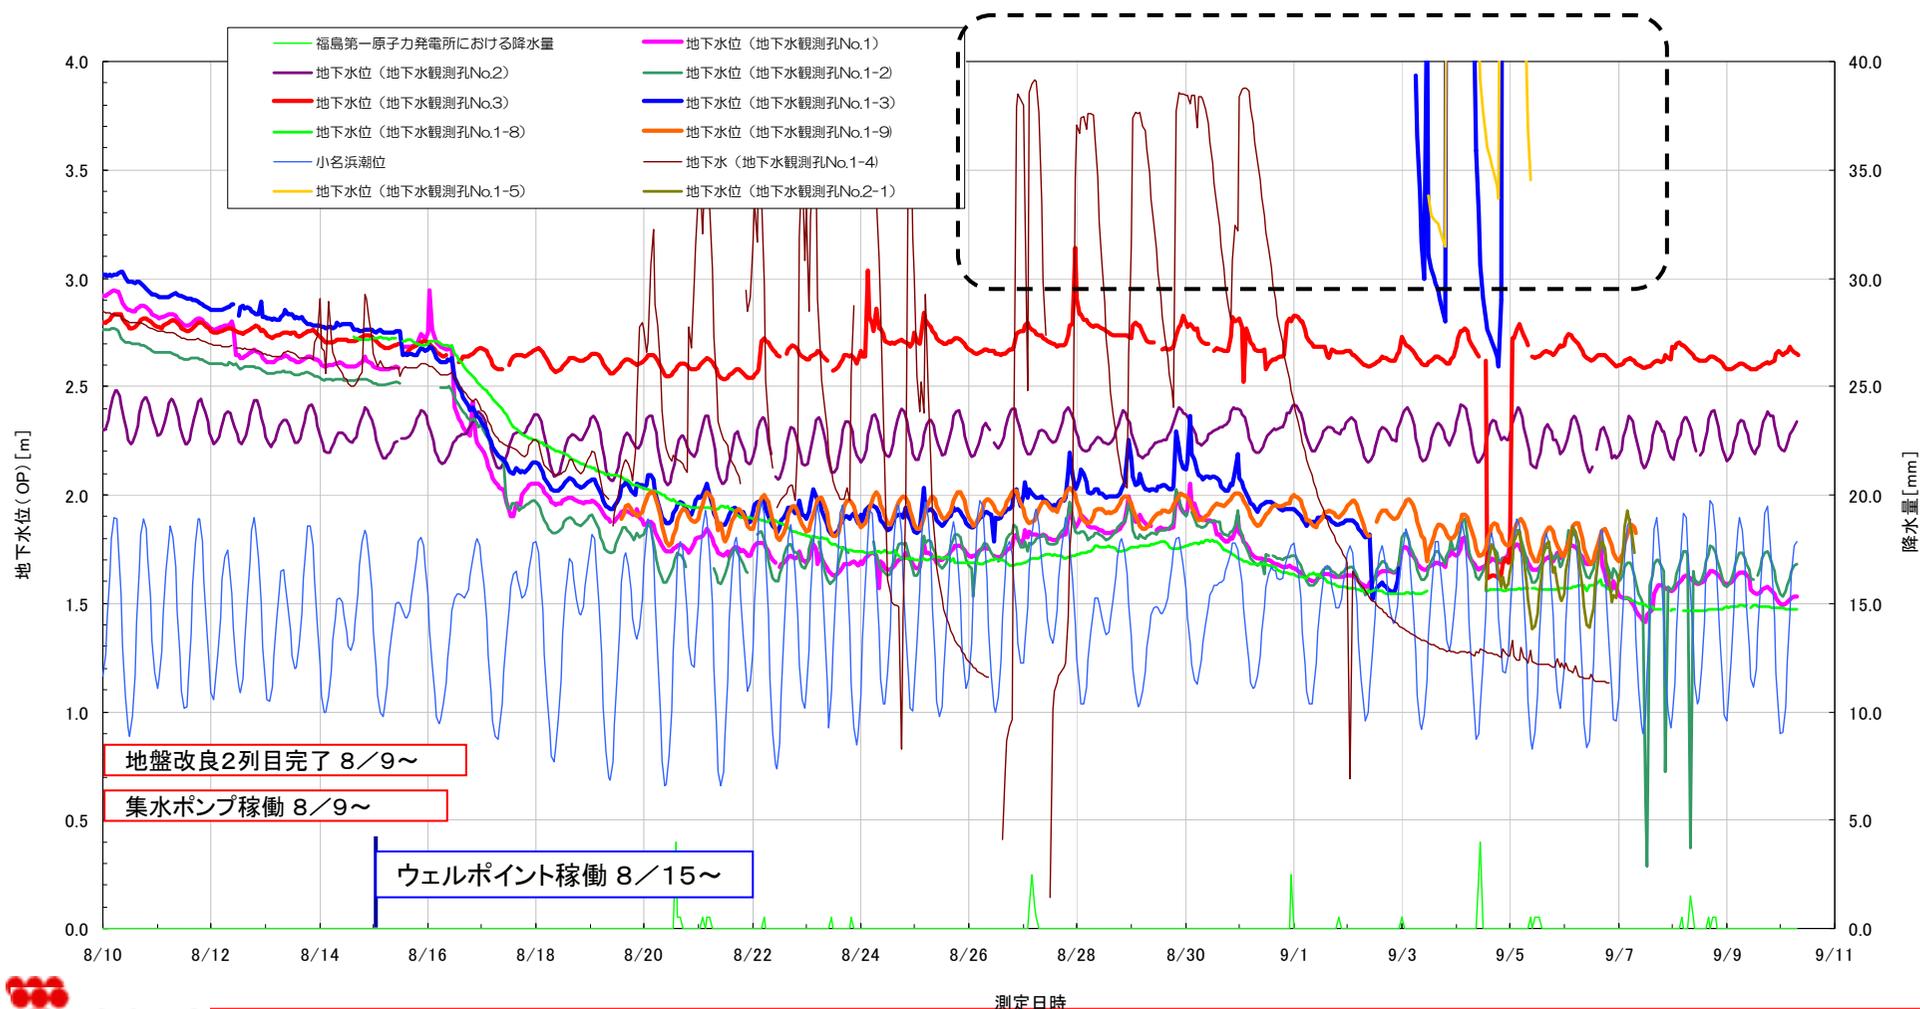
2. 地下水位の測定結果(8月7日～9月7日)

- 集水ピット(8/9～)、ウェルポイント(8/15～)の順次稼働に伴い、地下水位は下降傾向。
- No.1-5・No.2-1において地下水位の計測を開始。
- No.1-4に引き続き、No.1-3・No.1-5でも薬液注入の影響を受けた模様。

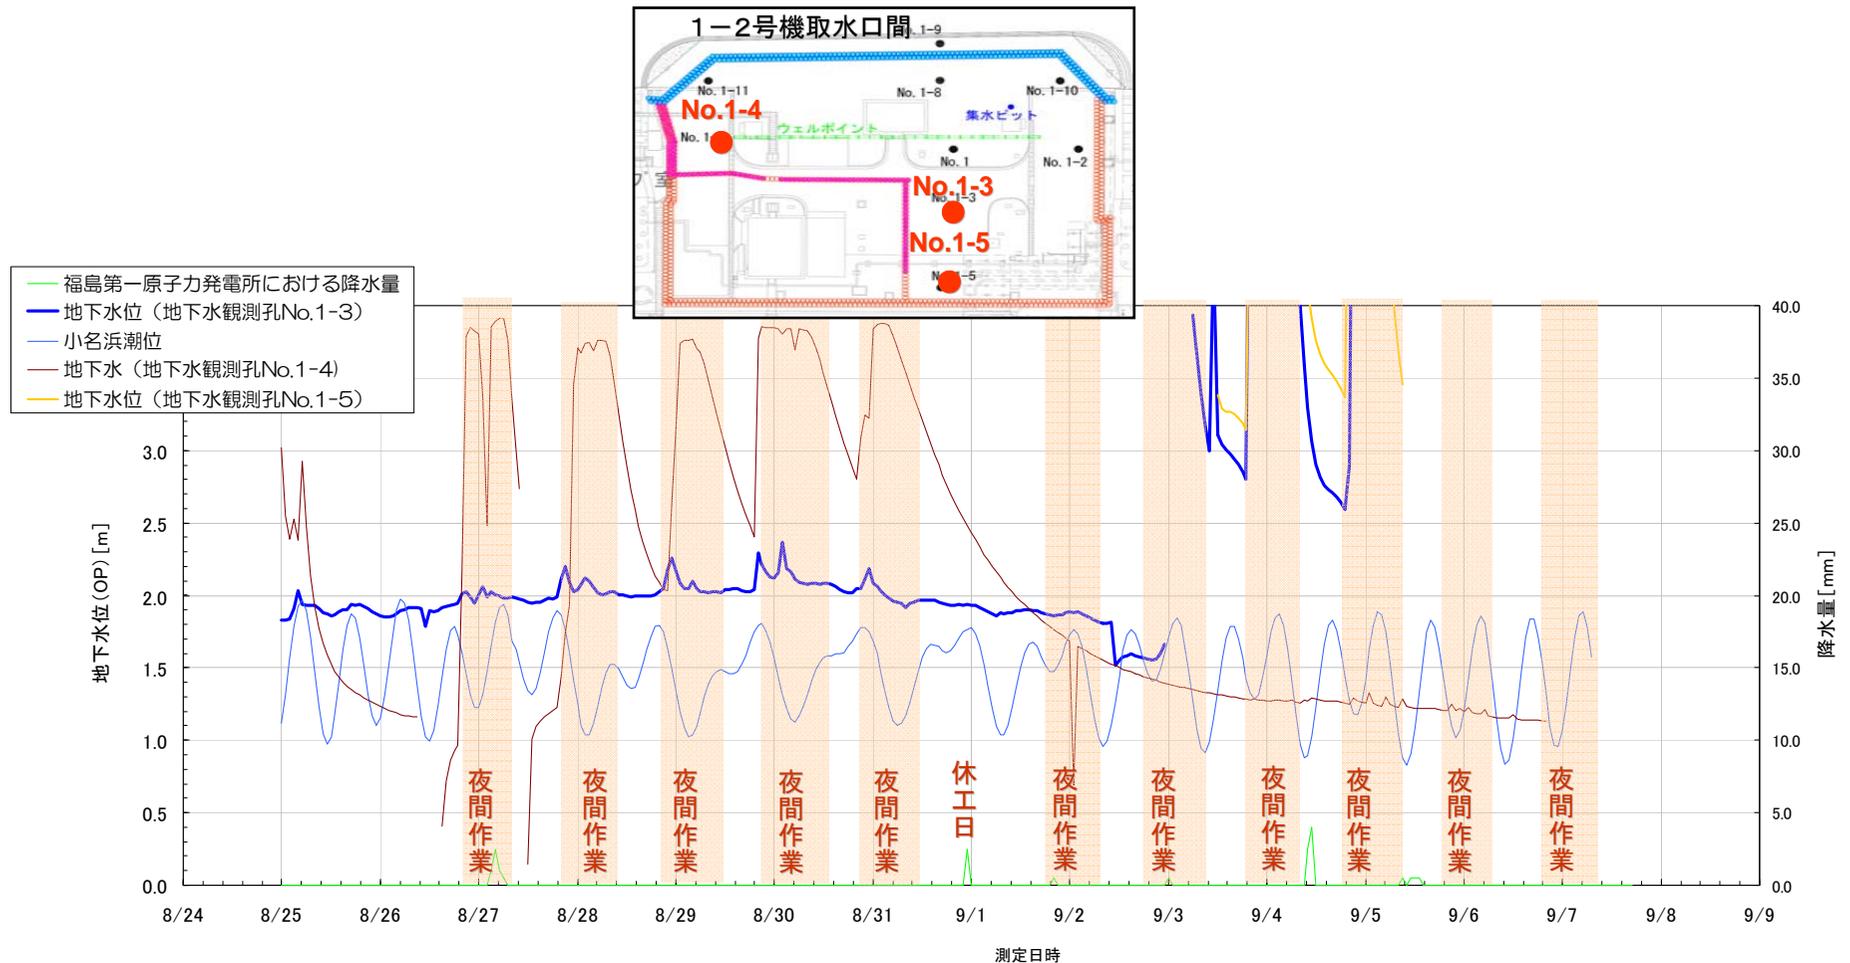
2. 地下水位の測定結果 [No.1-4他の計測データ(8月25日～9月7日)]

- 地盤改良の作業時間帯（夜間作業）において、No.1-4 [第5回WG報告済]とNo.1-3、No.1-5の計測値の上昇を確認。→現在、No.1-4、No.1-3、No.1-5のデータは信頼性が損なわれていると考えられるため今後代替を検討。
- 今後、これと同様な計測値の上昇が確認された場合、欠測扱いとしたい。

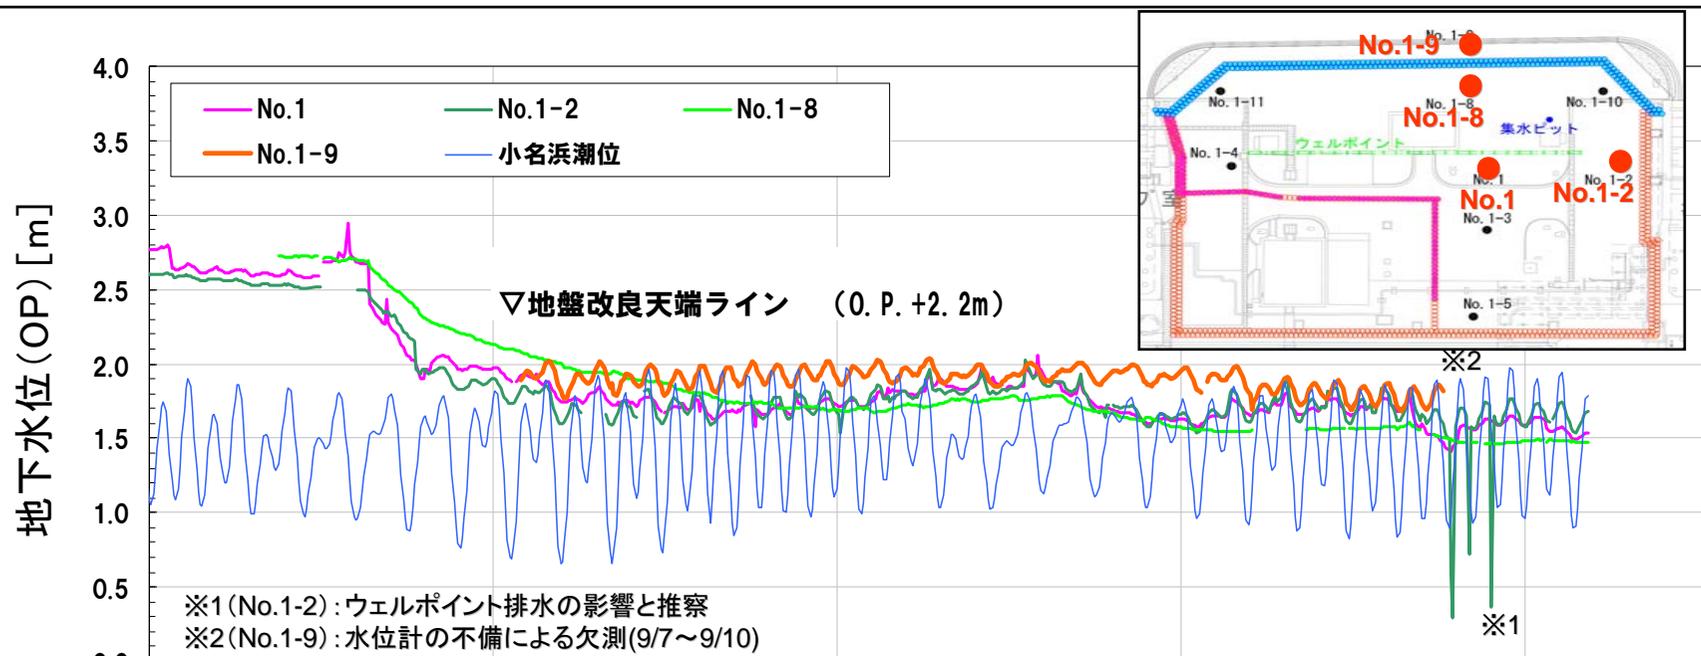
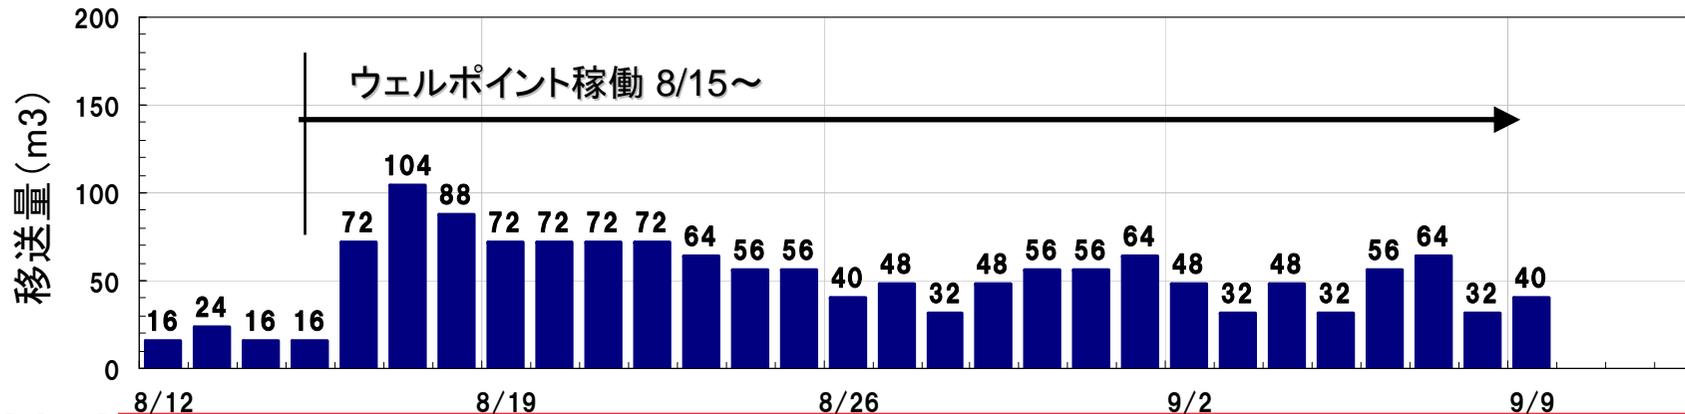
3. 薬液注入による地盤改良の効果(1-2号機間)

■地盤改良範囲内の地下水位 (No.1, No.1-2, No.1-8) は、ウェルポイントでの排水により、地盤改良天端レベル (O.P.+2.20m) 以下で推移している。

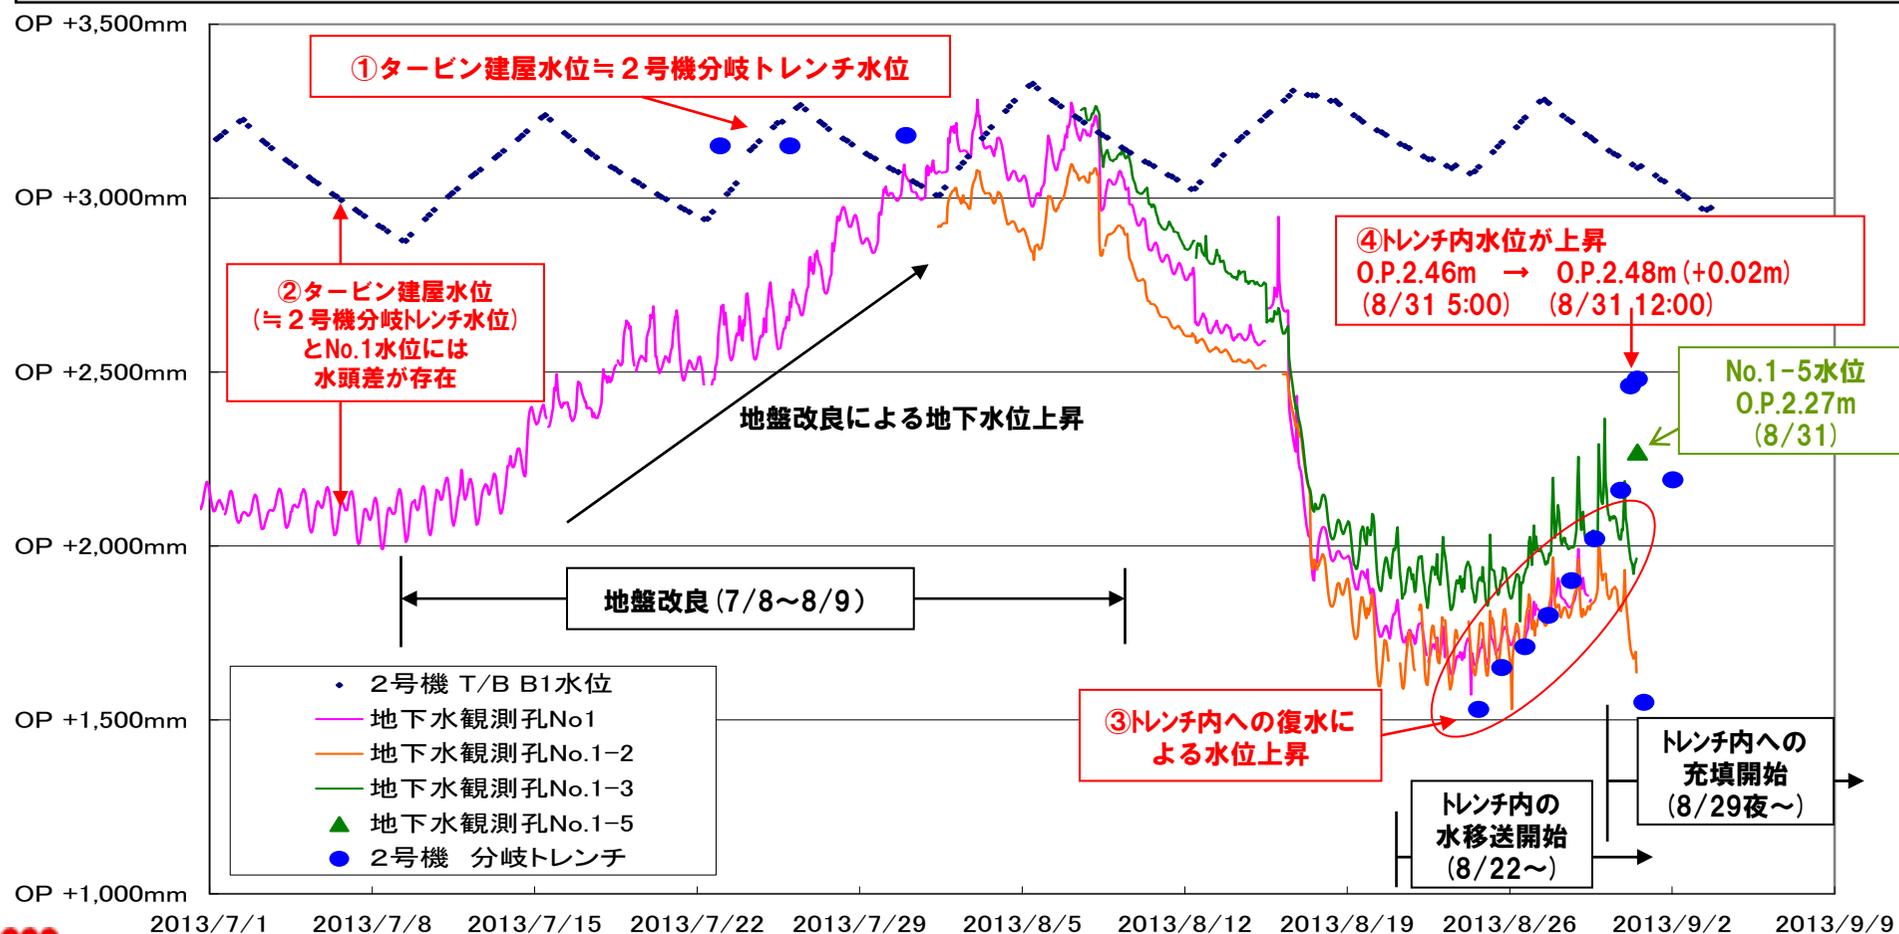
5. 2号機分岐トレンチの復水について ③分岐トレンチ水位等の変動

- 2号機分岐トレンチの水位は、水抜き前までタービン建屋水位と同程度で推移
- タービン建屋水位と周辺地下水位 (No.1) には水頭差が存在
- 水移送後は、トレンチ内への復水により、水位が8cm/day程度上昇
- トレンチ内の水位が近傍の地下水位 (No.1-5) より高い状態でトレンチ内水位が上昇

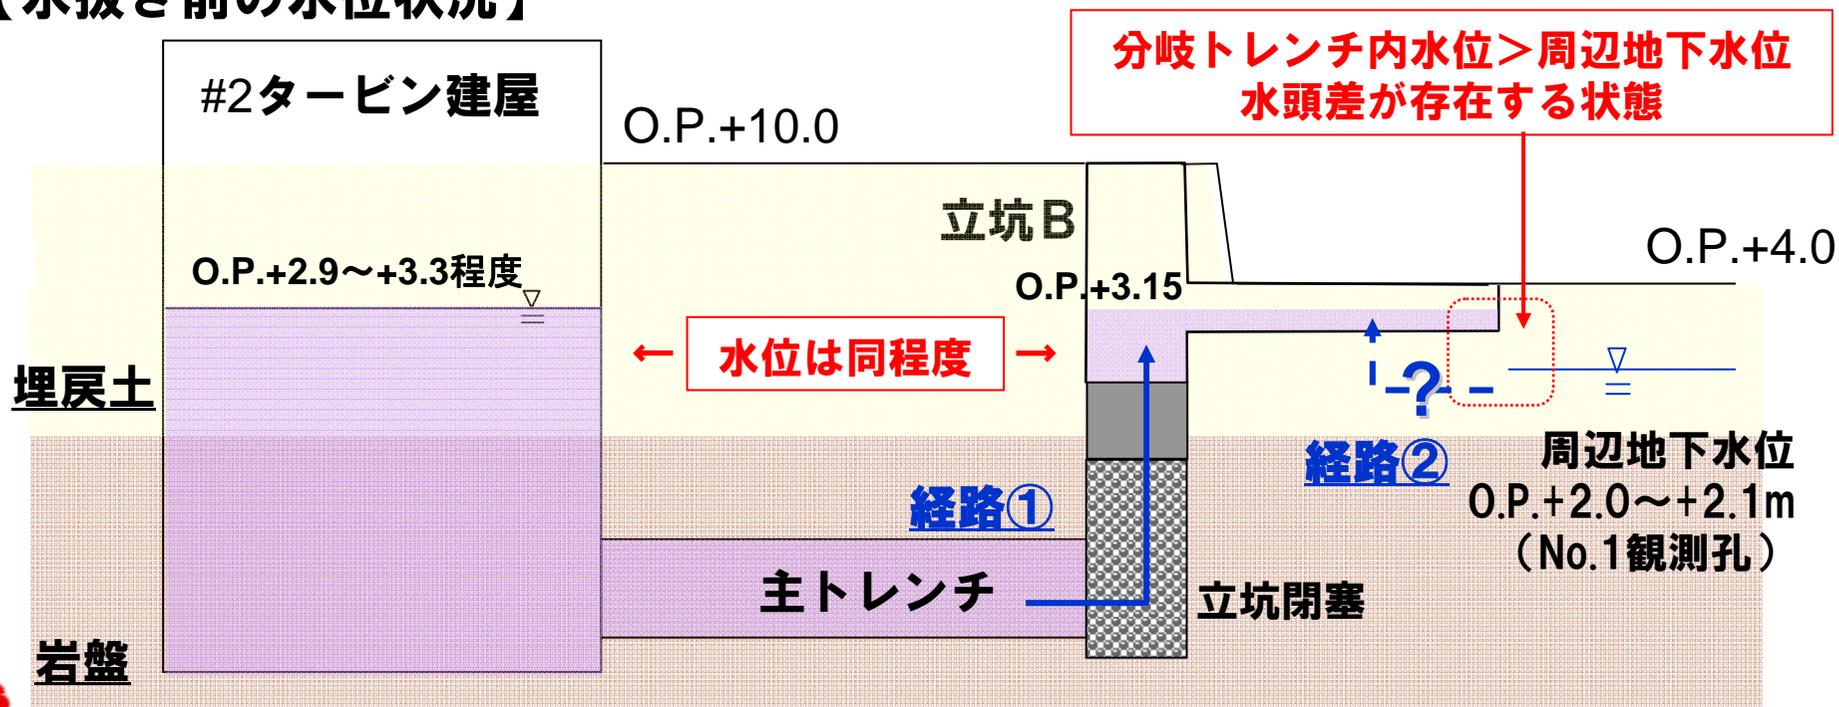
【水抜き前の水位状況】

- トレンチ水抜き前までは、分岐トレンチとタービン建屋の水位は同程度
- 水抜き後、トレンチ内の水位が周辺地下水位より高い状態で、トレンチ内水位が上昇
→立坑Bの閉塞は完全ではなく、経路①（タービン建屋から立坑Bを経由するルート）から流入している可能性がある
- 対策前の分岐トレンチ内水位は、周辺地下水位より高い状態で保持されていたと考えられる。
- 観測孔No.1-5の地下水水質（全β）は、トレンチ内水質と比較して、100万分の1程度
→経路②（地下水）の可能性は否定できないが、分岐トレンチから流出・流入する量は限定的と考えられる

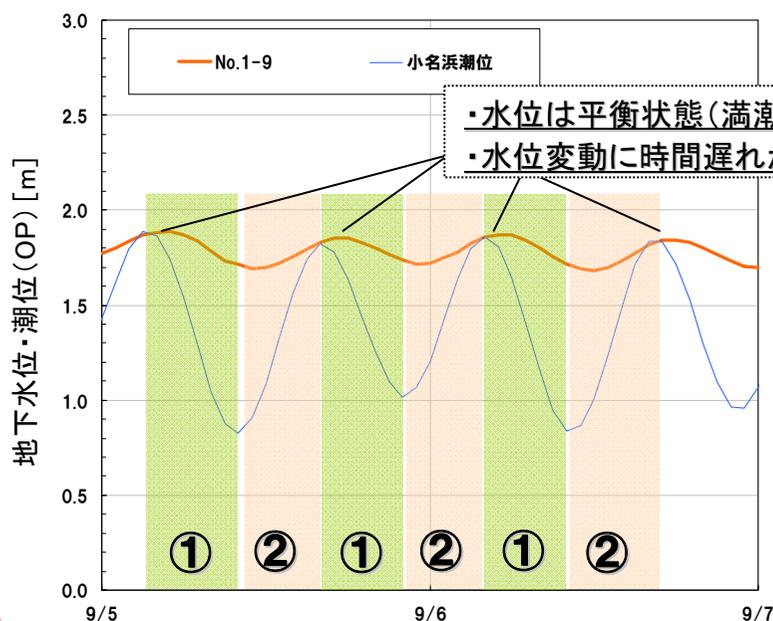
【コメント1】地盤改良で山側からの地下水供給を絶ったことで、No.1-9水位が低下したことを確認すること。

- No.1-9水位と潮位（満潮時）はほぼ等しいことから、No.1-9水位は潮位と平衡状態にあると推察される。
- ただし、矢板護岸の不透水性や土壌の保水性があるため、潮位変動に対してNo.1-9水位は追随しきれず、水位変動に時間遅れが発生していると考えられる。
- なお、No.1-9水位は地盤改良前に測定を行っていないため、地盤改良前後での水位変化は確認できない。

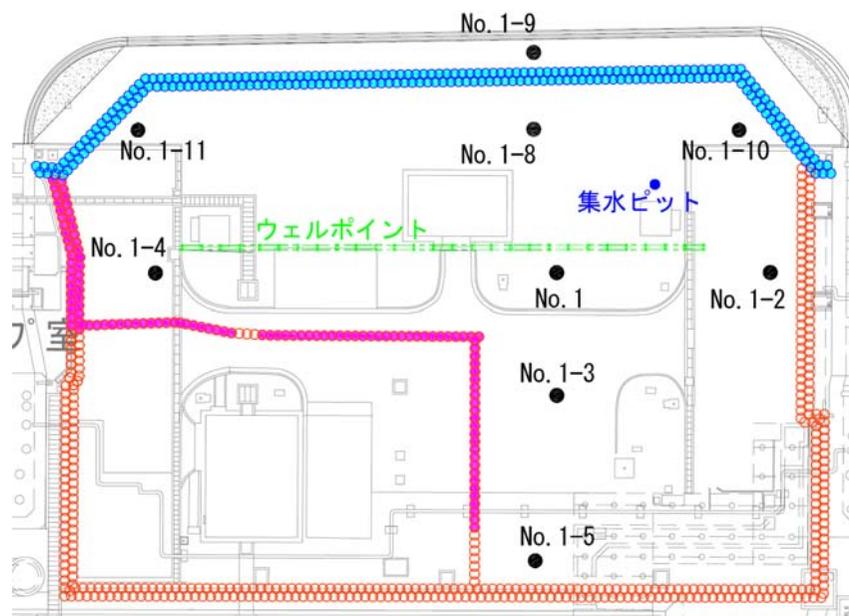
【コメント2】 No.1やNo.1-2の地下水位は、潮位と連動していることから、地盤改良による止水が機能しているとは言えない。

- No.1やNo.1-2の周辺では、地盤改良が完了していないため、地下水位は依然として潮位の影響を受けていることが確認される。
- 今後の工事の進捗に伴う水位変化を注視し、潮位の影響が小さくなっていくことを確認していく。
- ただし、潮位変動は天体運動の他、気圧、水温など様々な影響を受けることから、地盤改良後に潮位変動の影響は完全にはなくなると考えられる。

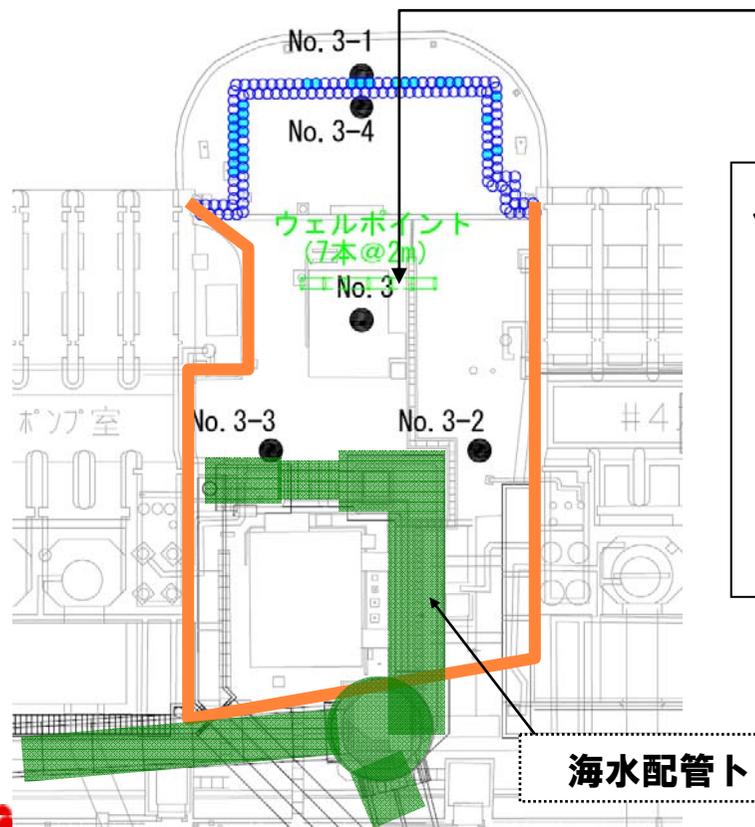
8. 3-4号機取水口間ウェルポイントの稼働について ①現況

- ウェルポイントの設置が完了し、稼働可能な状況
- 現状の#3-4号機取水口間の水質は、#1-2号機取水口間と比較して十分低いレベルで推移
- 海水配管トレンチには、高濃度汚染水が滞留している。近傍のNo.3-2、No.3-3の調査孔はH25.9末頃から水位・水質監視を開始予定

地下水 No.3 : ND(24 Bq/L) [9/5採取]
地下水 No.3-1 : 55 Bq/L [8/22採取]

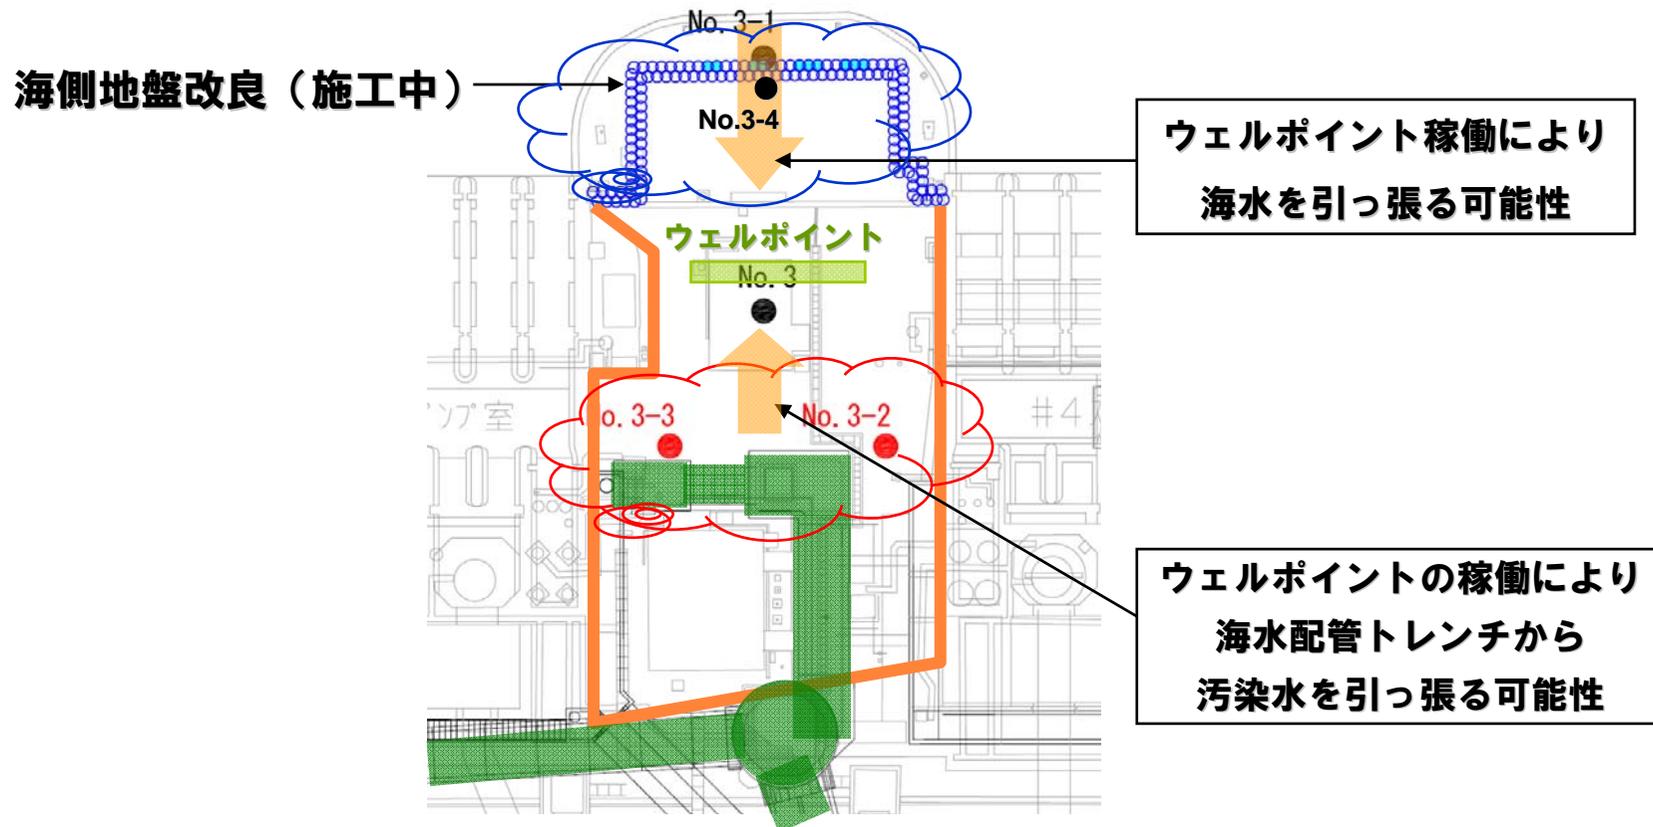
8. 3-4号機取水口間ウェルポイントの稼働について ②稼働時のリスク

- ウェルポイントを稼働させた場合、高濃度汚染水を含む海水配管トレンチから汚染水を引っ張り、汚染が拡大する可能性がある
- また、海側地盤改良が完成していないため、ウェルポイントの稼働により、海水を引っ張る可能性がある
