東京電力（株）福島第一原子力発電所 1～4号機の廃止措置等に向けた取組み

平成25年9月13日

東京電力株式会社

I. 【2】 同型タンクの点検

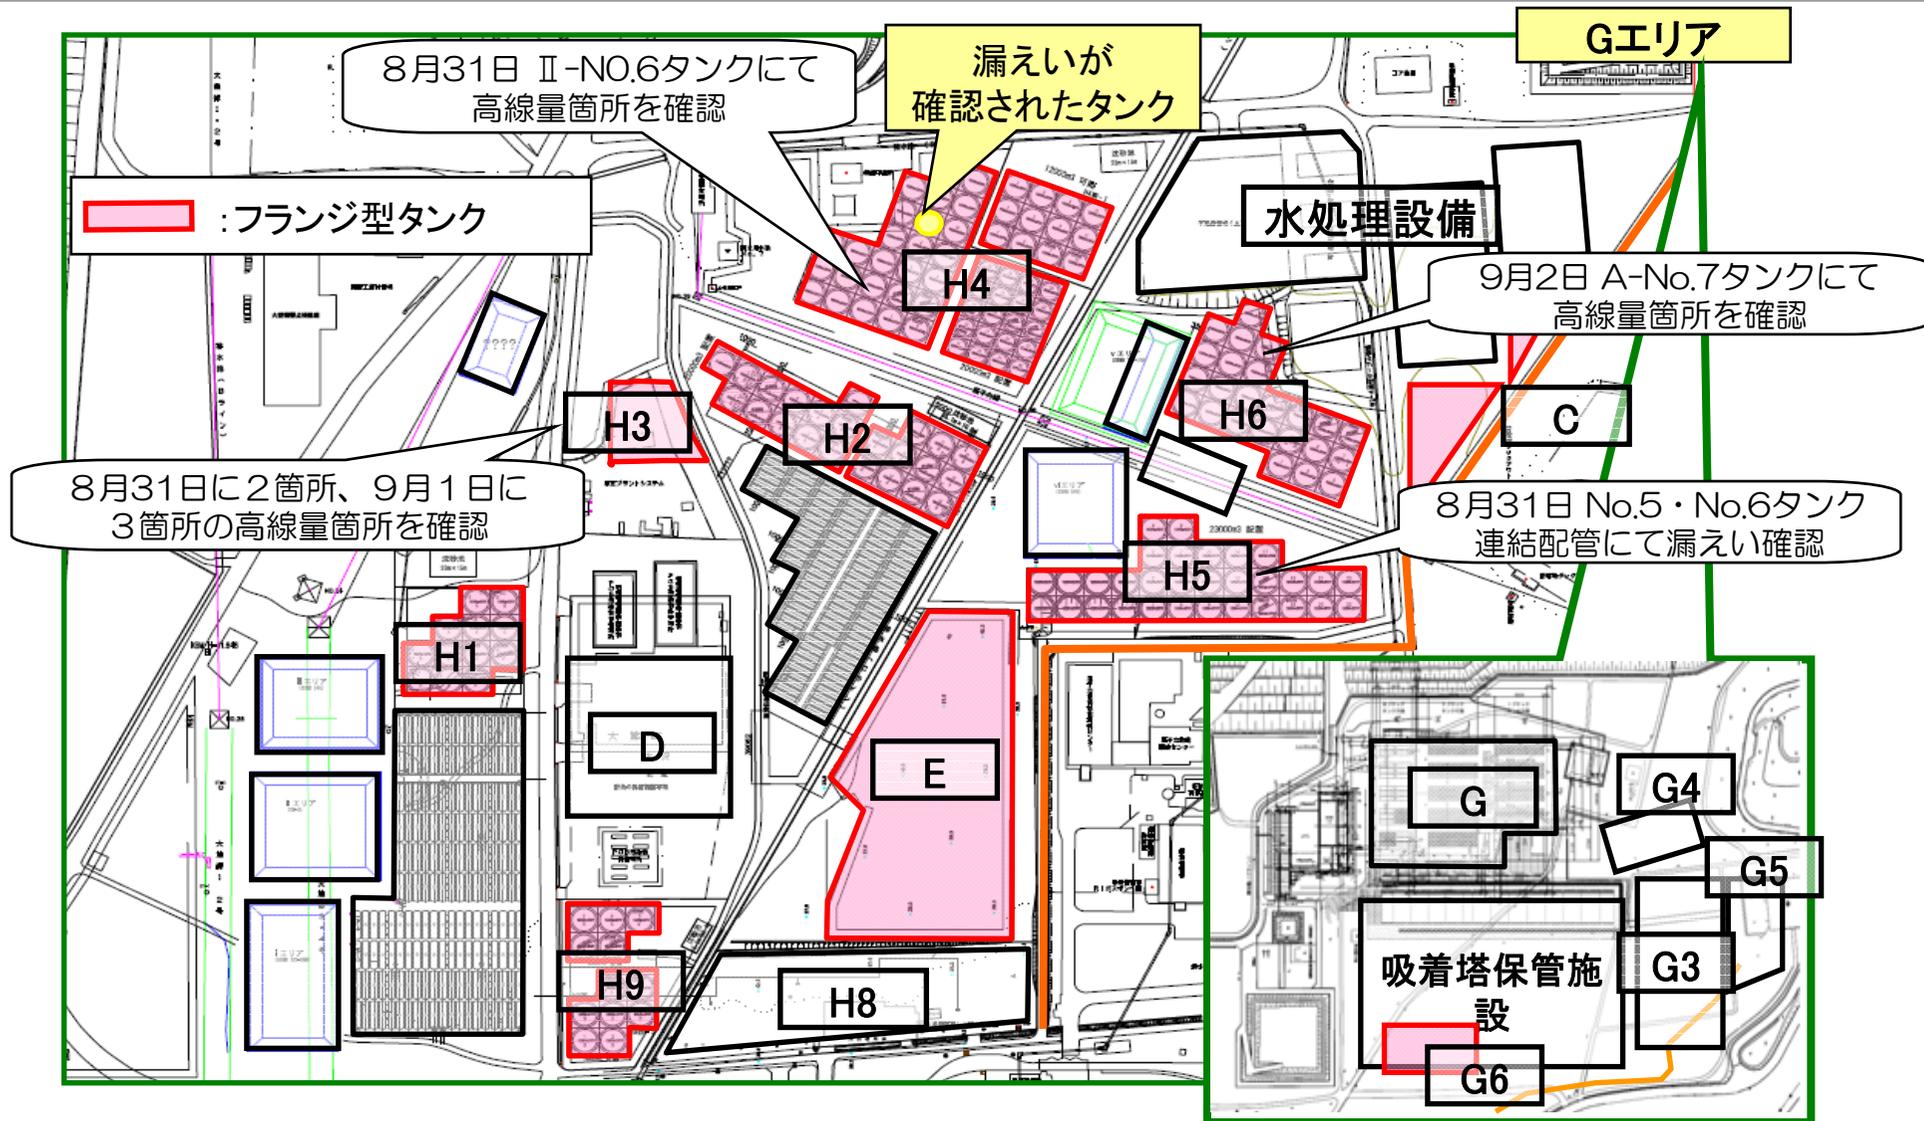
H4エリアのフランジ型タンクから汚染水の漏えいを確認

1~4号機の汚染水貯留タンク約930基のうち、同型タンクは約300基設置済み

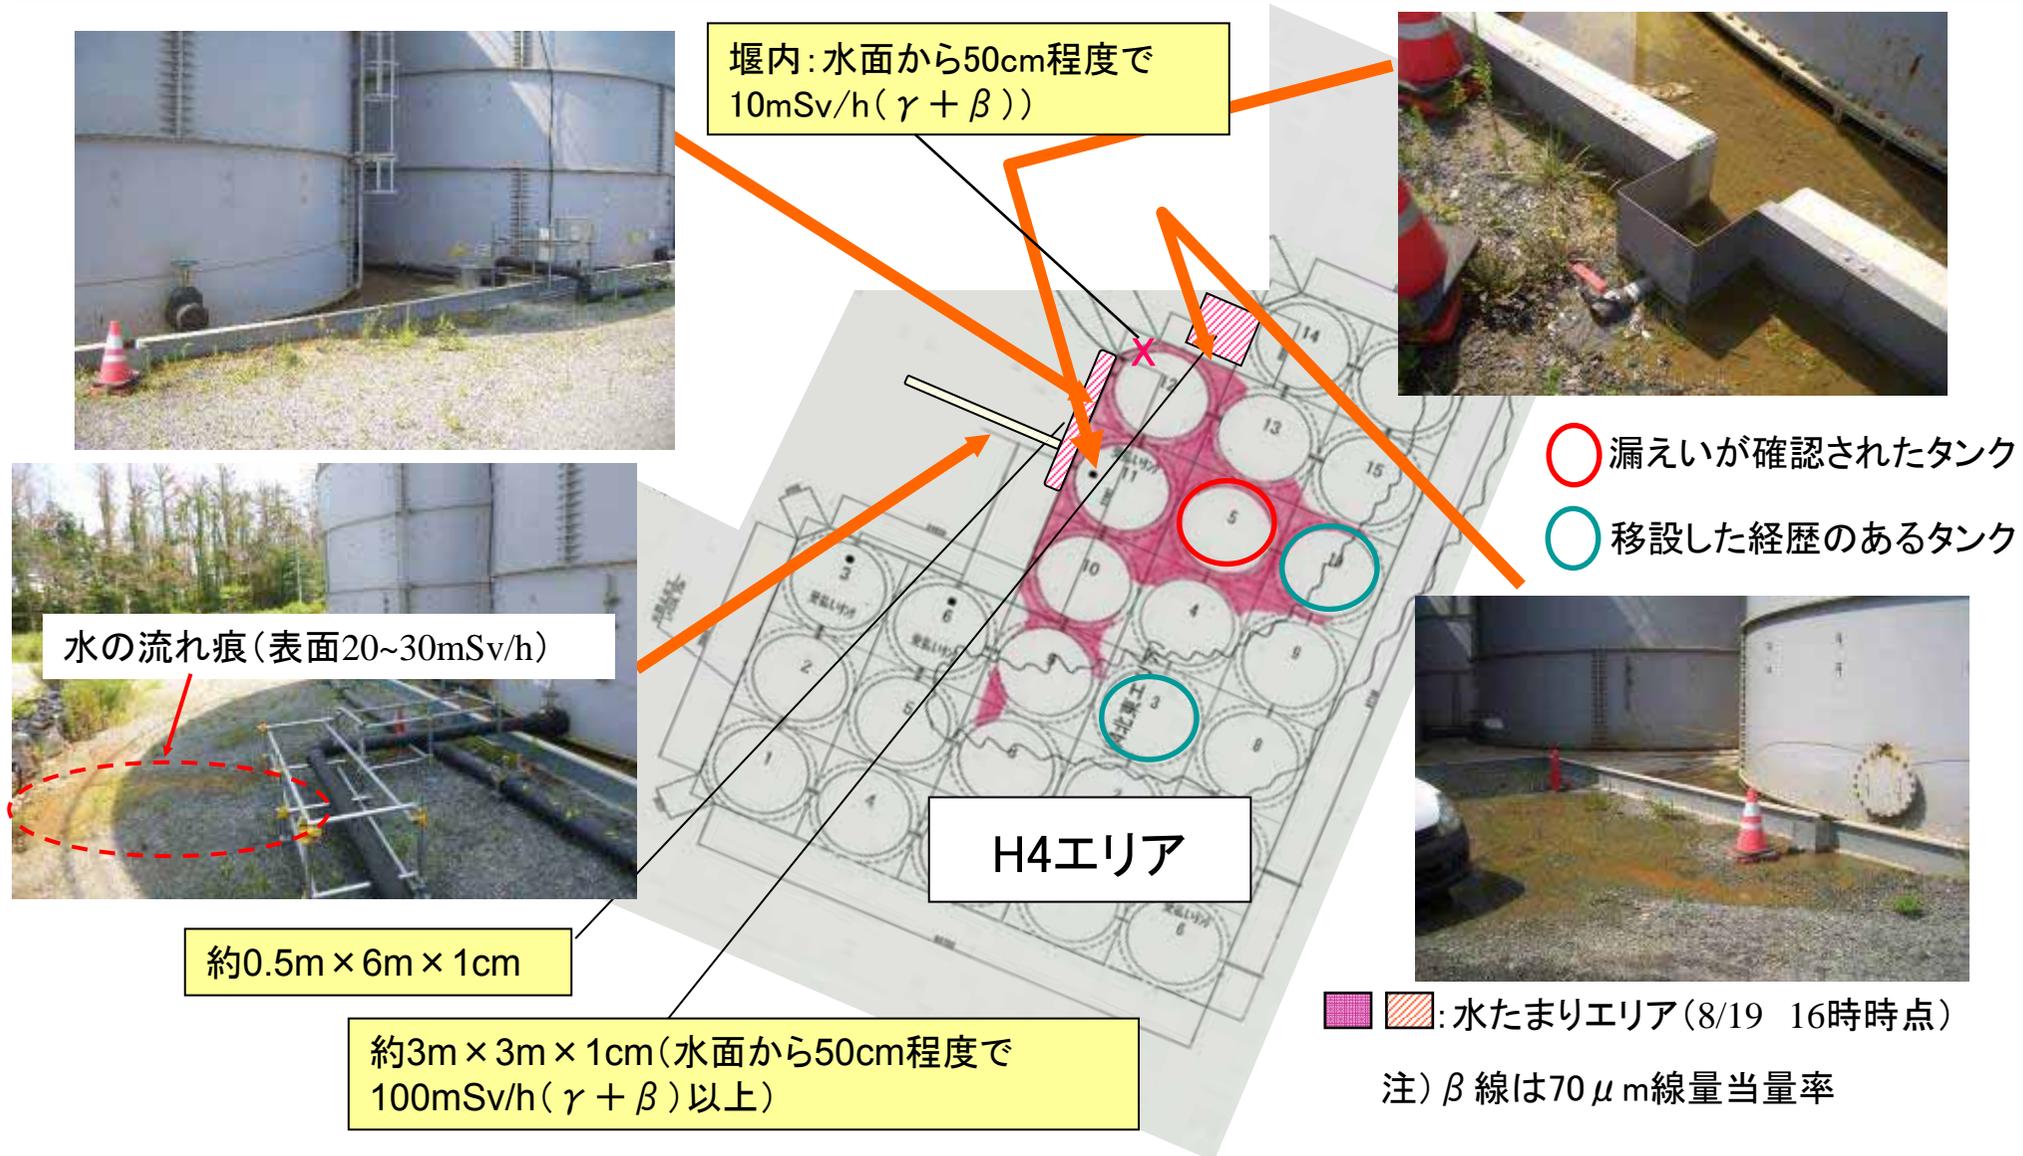
I. 【2】 タンクからの漏えい状況

2013年8月19日に、鋼製タンク(フランジ型)の周辺に汚染水の水たまりを確認。
8月20日にタンク水位低下を確認(約3m:約300トンに相当)、残水を別タンクに移送(8月21日完了)。

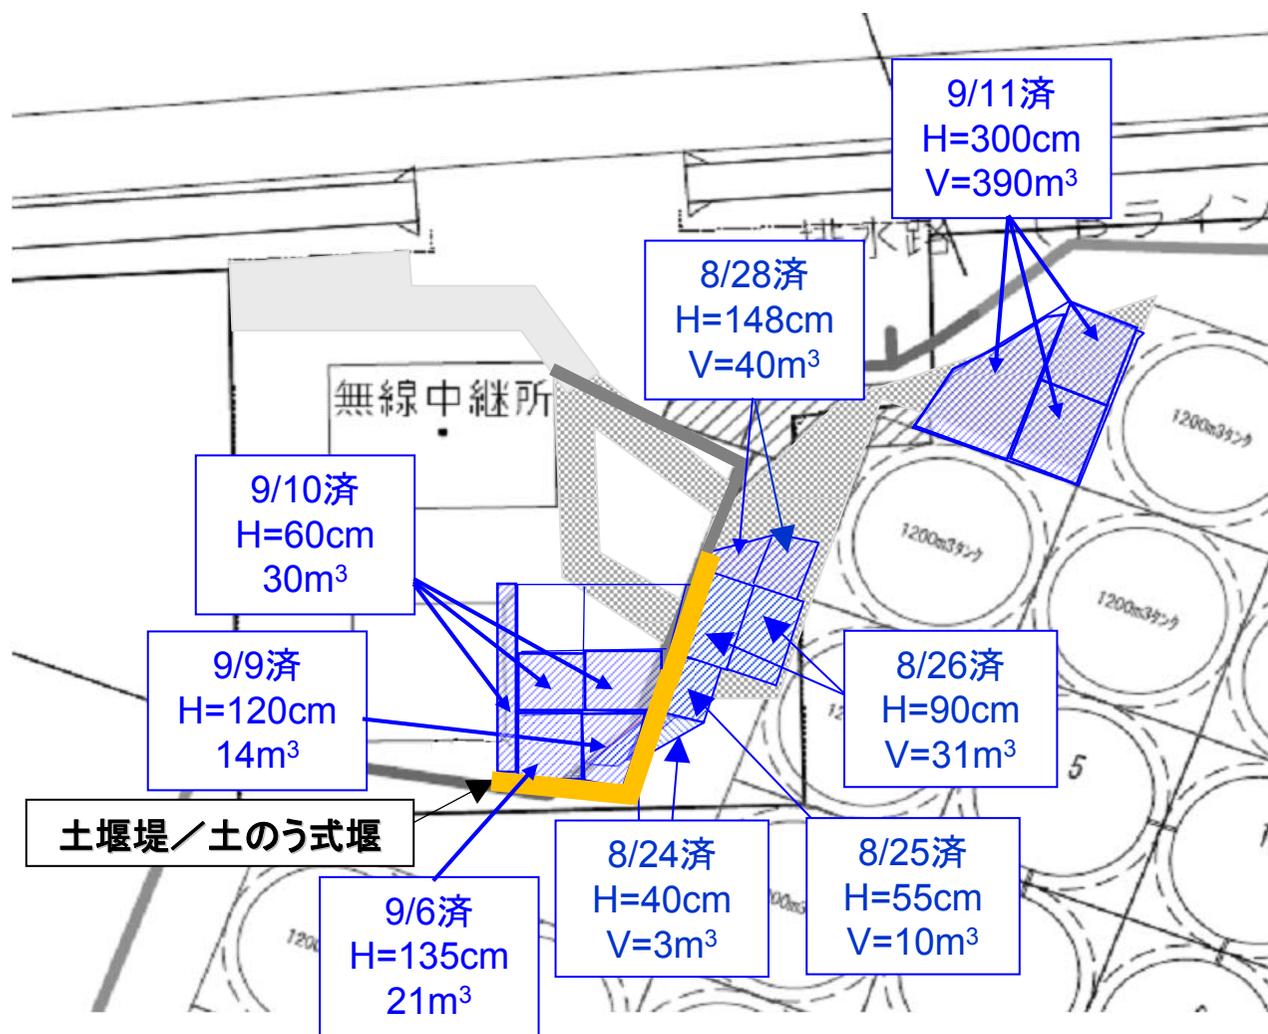
I. 【3】 対策③汚染土壌の回収の実施状況（9/11現在）

土のう式堰内の汚染土壌の除去を8月23日から開始、約540m³の土壌を回収

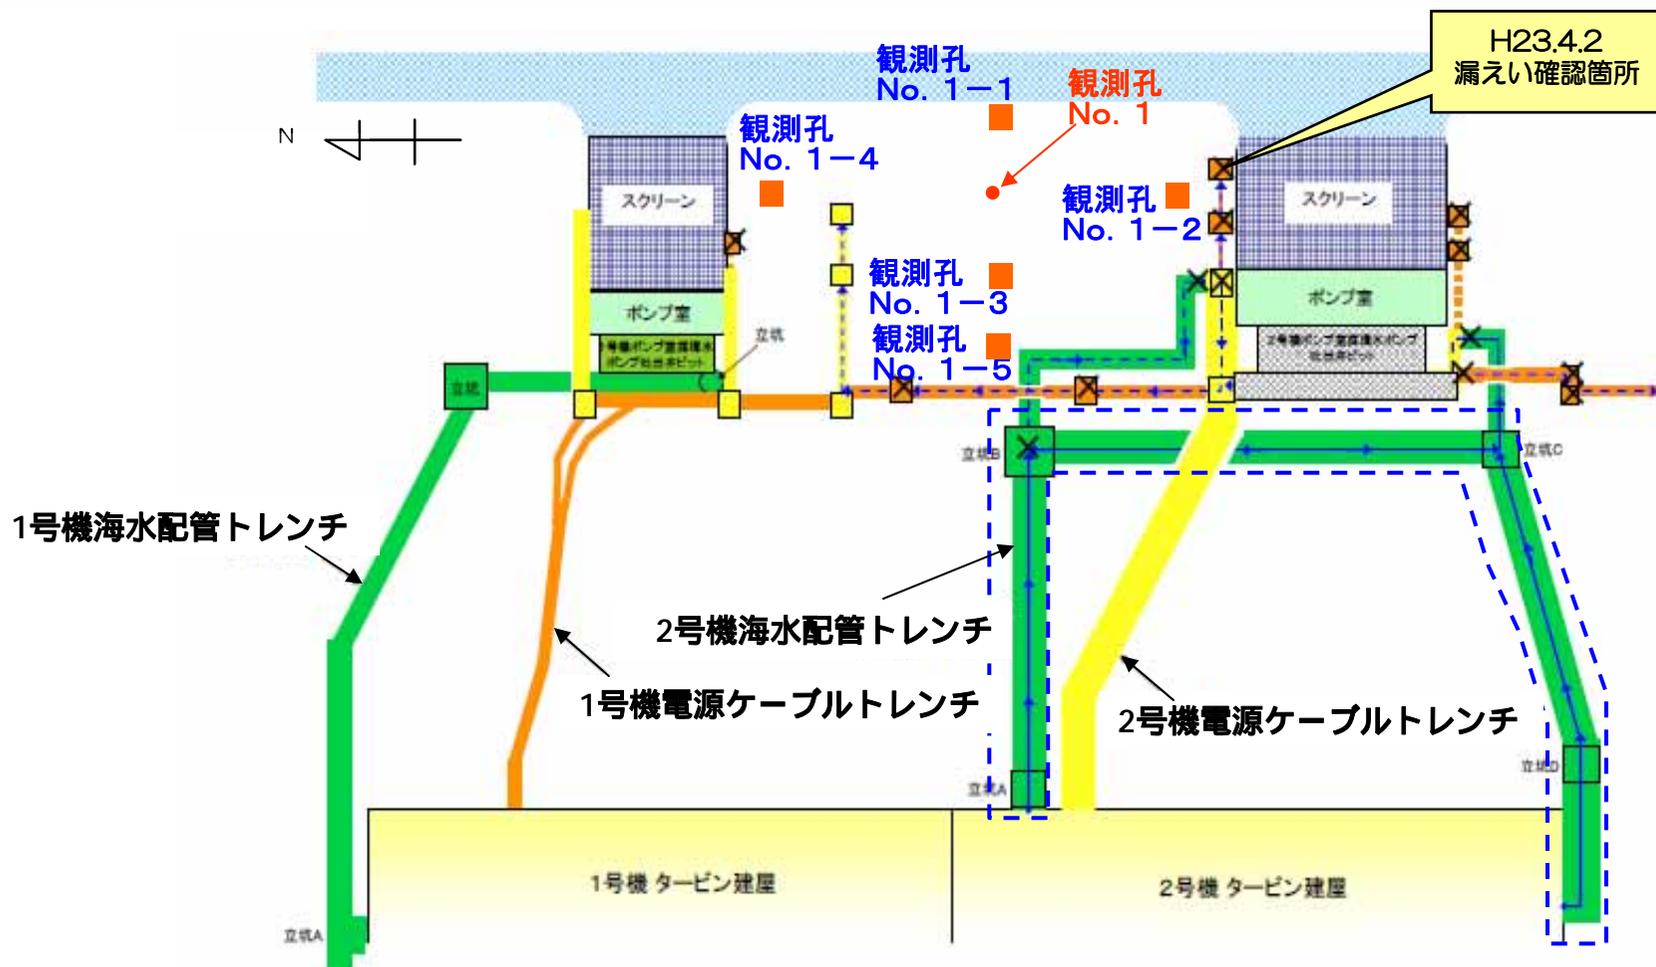
Ⅱ. 【1】 汚染水の海への流出

事故発生直後に、タービン建屋地下の高濃度汚染水が地下トレンチを經由して港湾内へ流出した経歴あり

- 事故直後に建屋内に溜まった汚染水がトレンチ等を通じて取水口から海に流出
 - 流出部は止水済だが汚染水は地下構造物中に残留

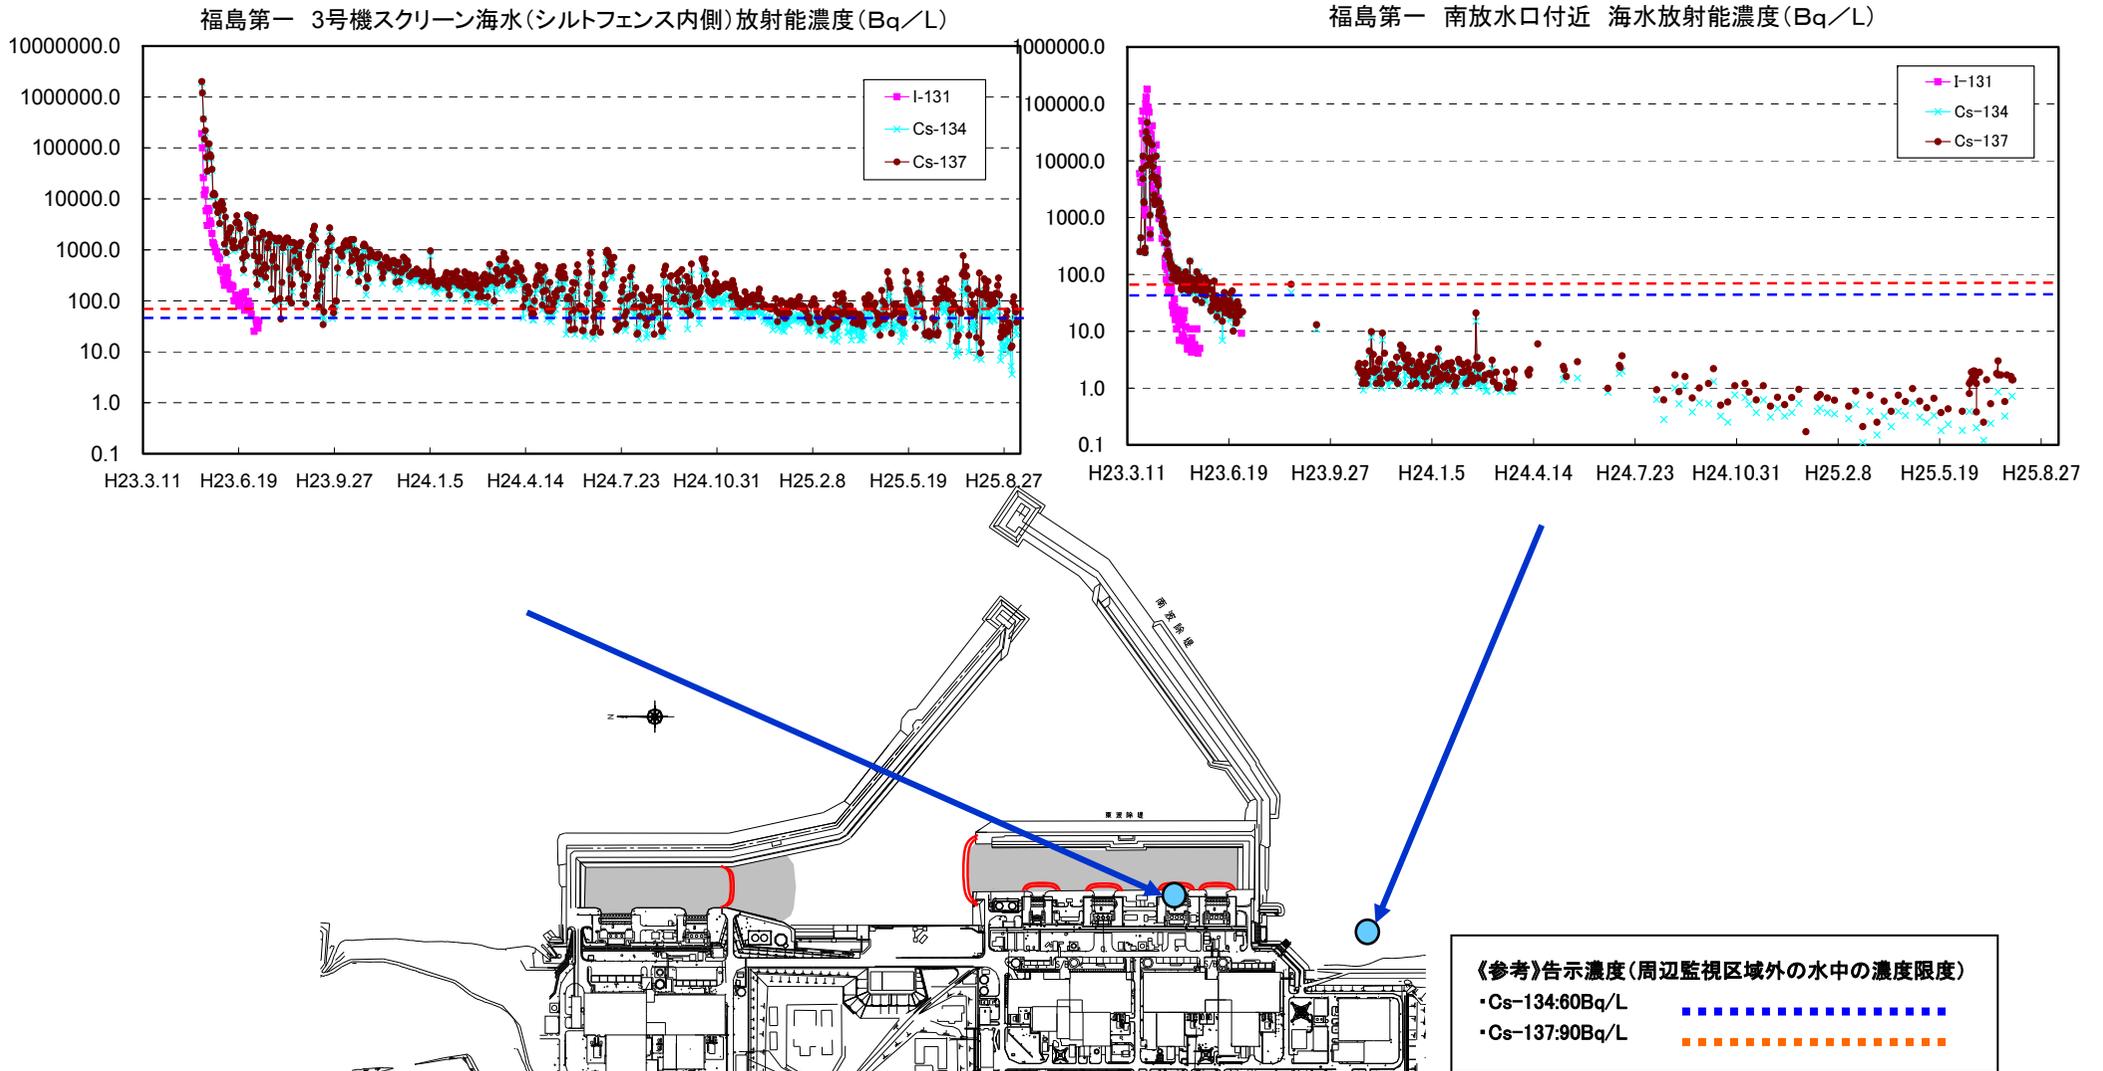
II. 【2】 海水分析結果

港湾内の海水を継続的にサンプリング、事故後、徐々に濃度が低下するも横ばい
1～4号機の取水口付近では現在も10～100Bq/LオーダーのCs-137が観測されている

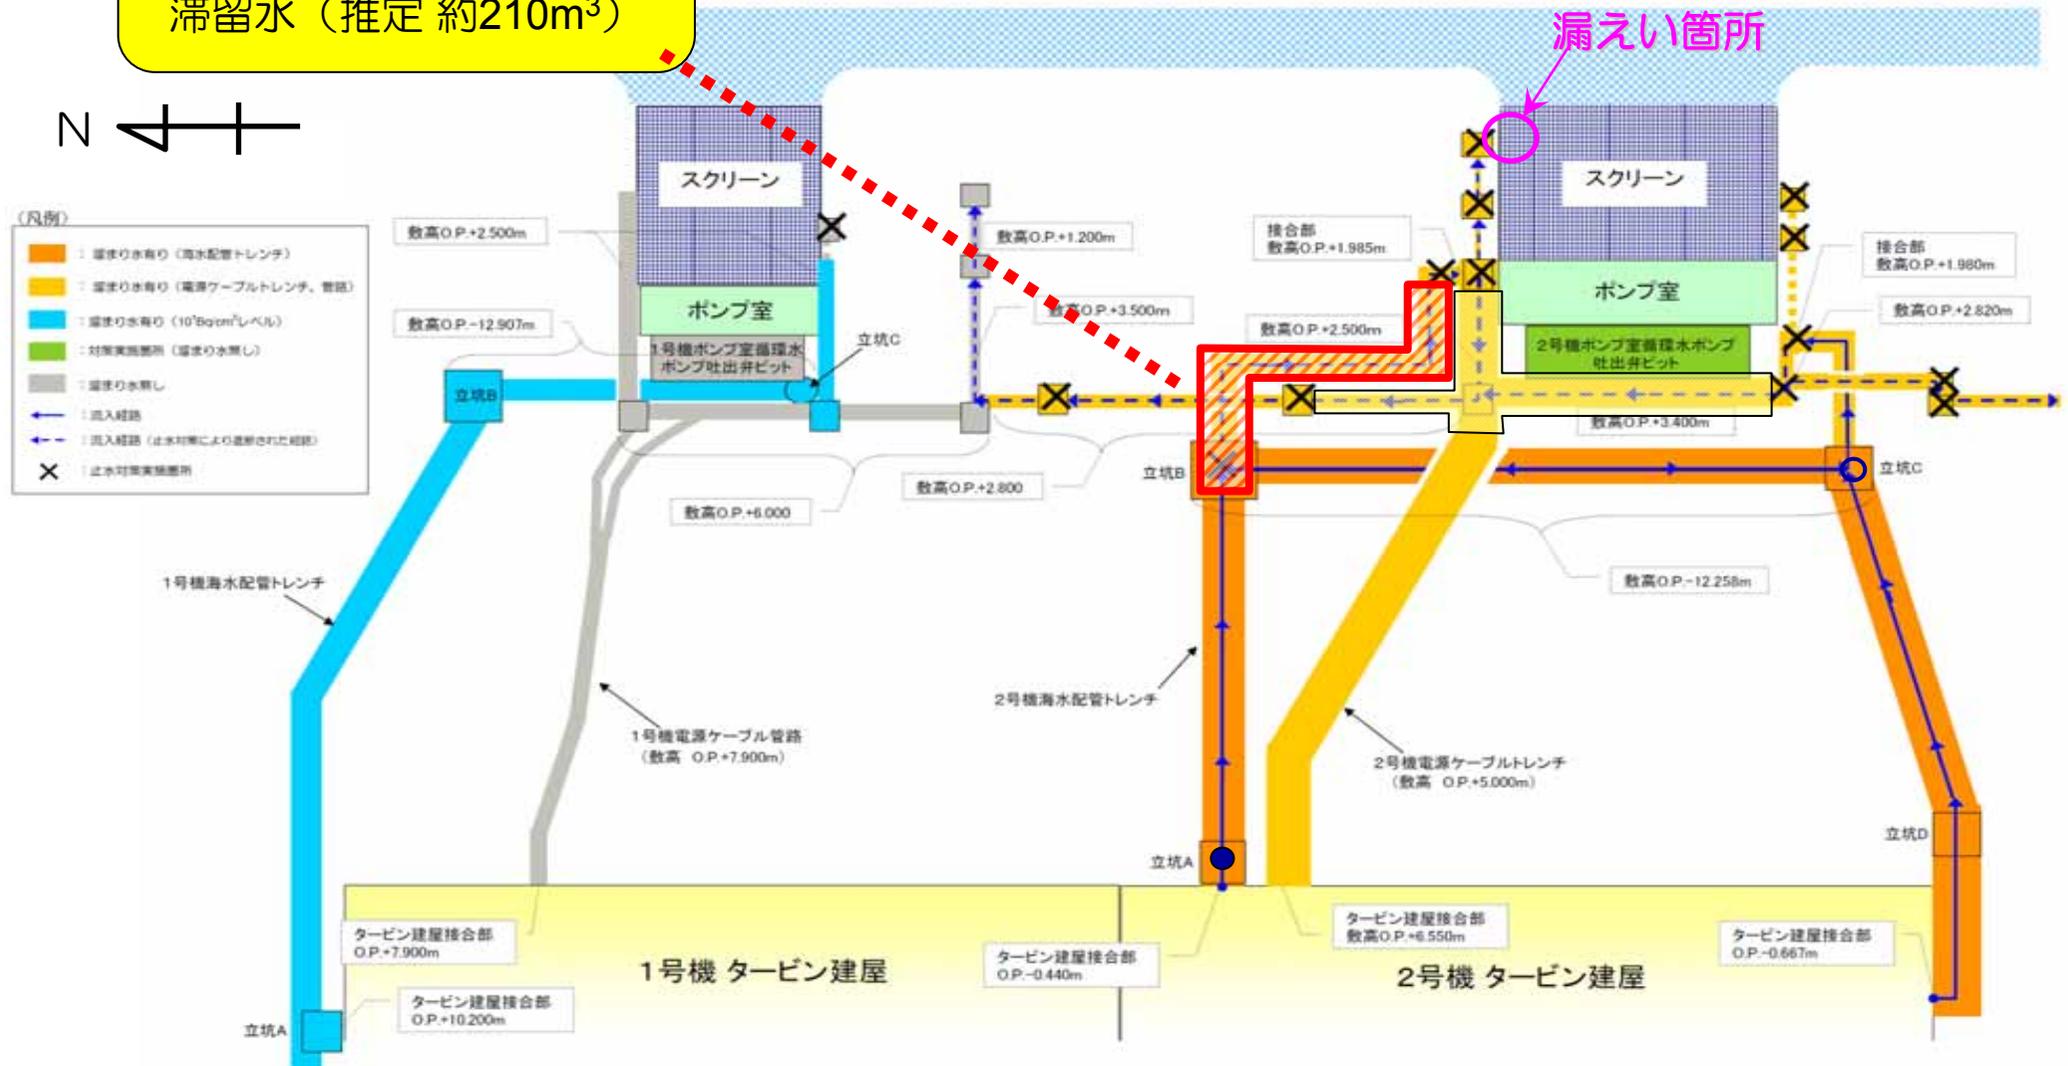
II. 【3】 2号機分岐トレンチ閉塞施工実施状況

2号機立坑Bおよび
電源ケーブルトレンチ
滞留水（推定 約210m³）
