福島第一原子力発電所5・6号機 RO装置洗浄水槽からの水漏れについて

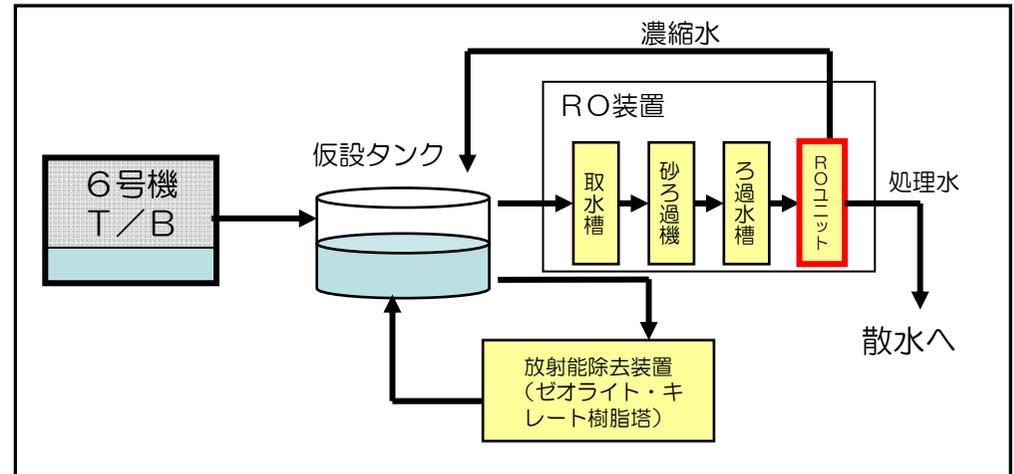
■現場概要図

- ・パトロール中の当社社員が、5・6号機側屋外に設置しているRO装置の洗浄水槽から水が溢れていることを確認。そのため、直ちにRO装置を停止したところ、水の漏えい停止を確認。
- ・漏れた水はRO装置による処理後の水であり、構内散水の水と同程度。
- ・漏えいが確認されている範囲については、RO装置を設置しているトレーラ内に約2m×約6mの範囲で漏えいした跡があり、トレーラ内からトレーラ外へ漏えいした水がたまっていた範囲は、約3m×約3m×約1mm。
- ・周辺に排水溝等はなく、海洋への流出はないと判断。
- ・漏えい量は0.065m³と評価。（漏えい時間、流量等から算定）

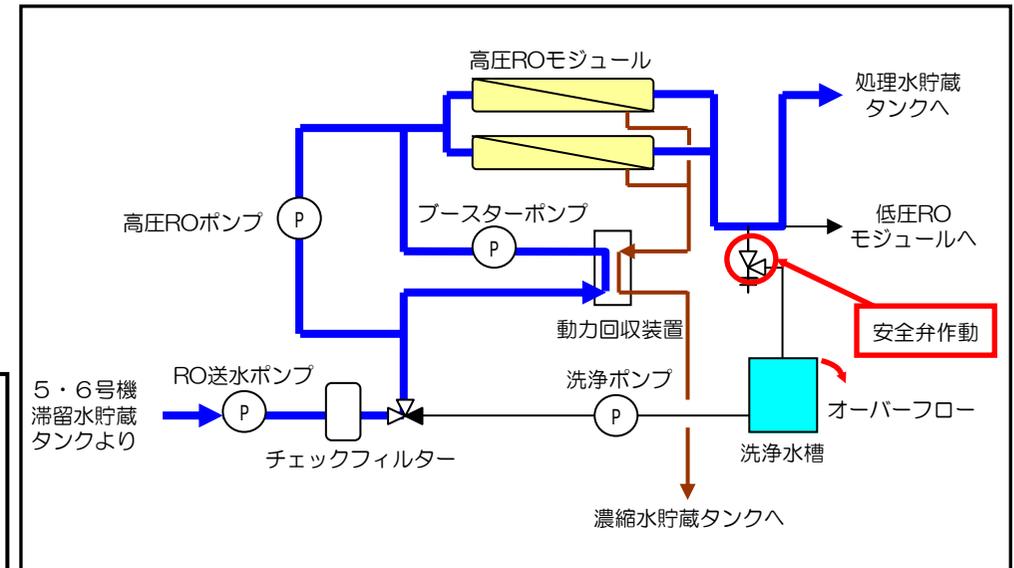
■ROユニット概略系統図

オーバーフロー箇所
(洗浄水槽)
