福島第一原子力発電所で発生した汚染水漏えいに関する
貴庁長官指示に基づくご報告について

福島第一原子力発電所
汚染水貯留設備（タンク）からの漏えいの
問題点と現場管理の強化について

平成25年10月

東京電力株式会社

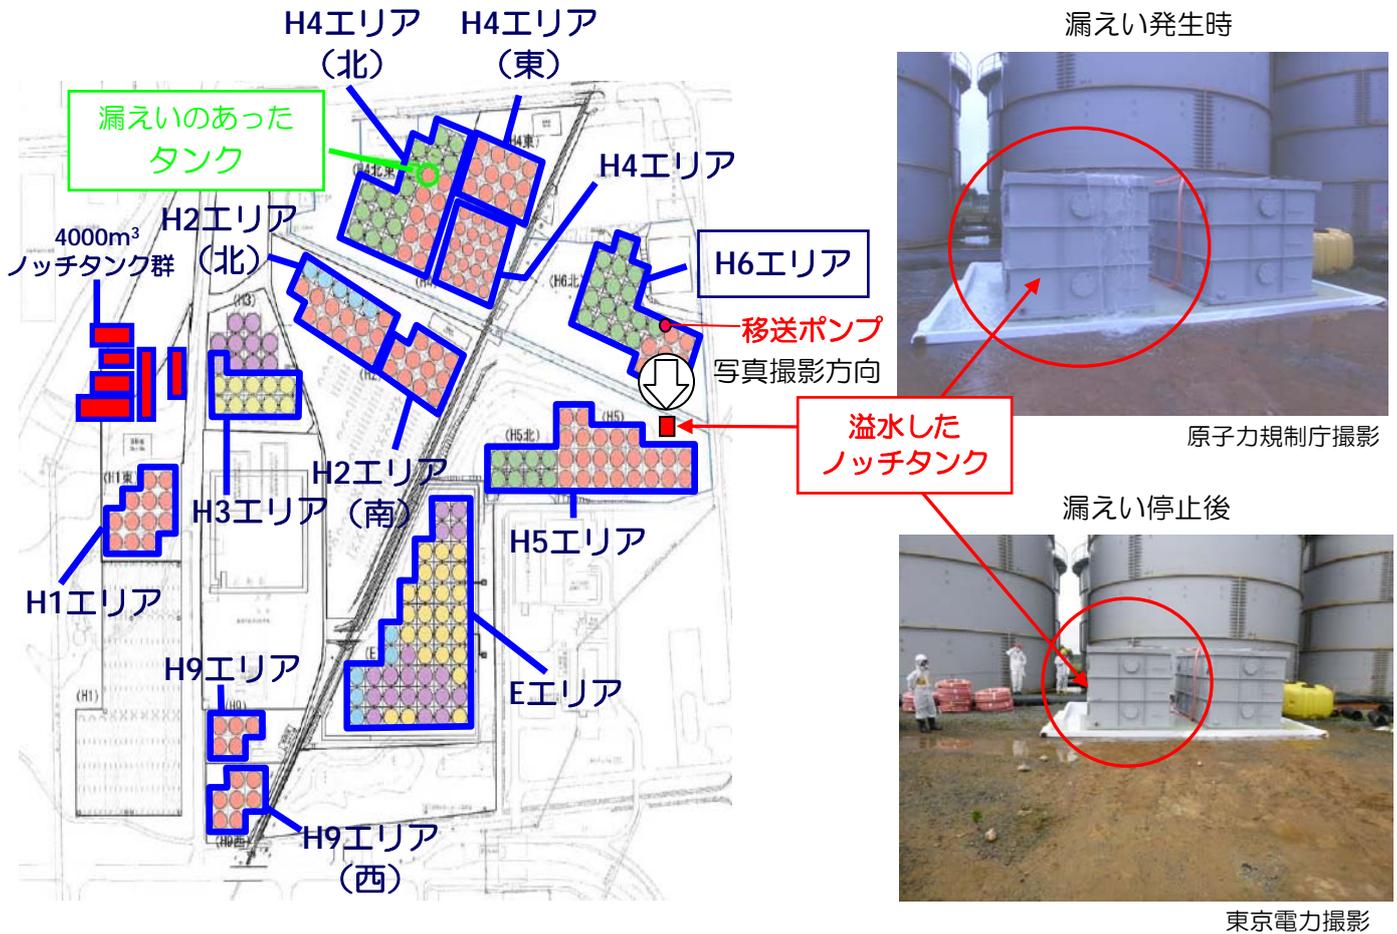
ノッチタンク設置・溢水状況（漏えい量）およびサンプリング結果

ノッチタンク上部からの漏えい量については、移送時間や移送ポンプの性能などから、約5m³であると推定した。

また、ノッチタンク周辺に設置した堰内に溜まっていた水の放射能濃度は、H6タンクエリア堰内溜まり水と同程度の値であった。

- A：移送時間 約1.5h
- B：移送ポンプ性能 約12m³/h
- C：ノッチタンク容量 12.69m³ ※移送開始前のノッチタンクは空の状態
- D：ホース内残量 約0.2m³

$$\begin{aligned}
 \text{漏えい量} &= A \times B - (C + D) \\
 &= 12\text{m}^3/\text{h} \times 1.5\text{h} - (12.69\text{m}^3 + 0.2\text{m}^3) \\
 &= 5.11\text{m}^3 \\
 &\rightarrow \underline{\text{約}5\text{m}^3}
 \end{aligned}$$

- ・タンク周辺堰内(10/1 採取) セシウム 134：6.9、 セシウム 137：16、 全ベータ：380
- ・ノッチタンク内(10/1 採取) セシウム 134：8.0、 セシウム 137：16、 全ベータ：390
- ・H6エリア堰内(10/1 採取) セシウム 134：ND(13)、 セシウム 137：ND(19)、 全ベータ：340
- ・H6エリア堰内(10/2 採取) セシウム 134：ND(13)、 セシウム 137：ND(20)、 全ベータ：520

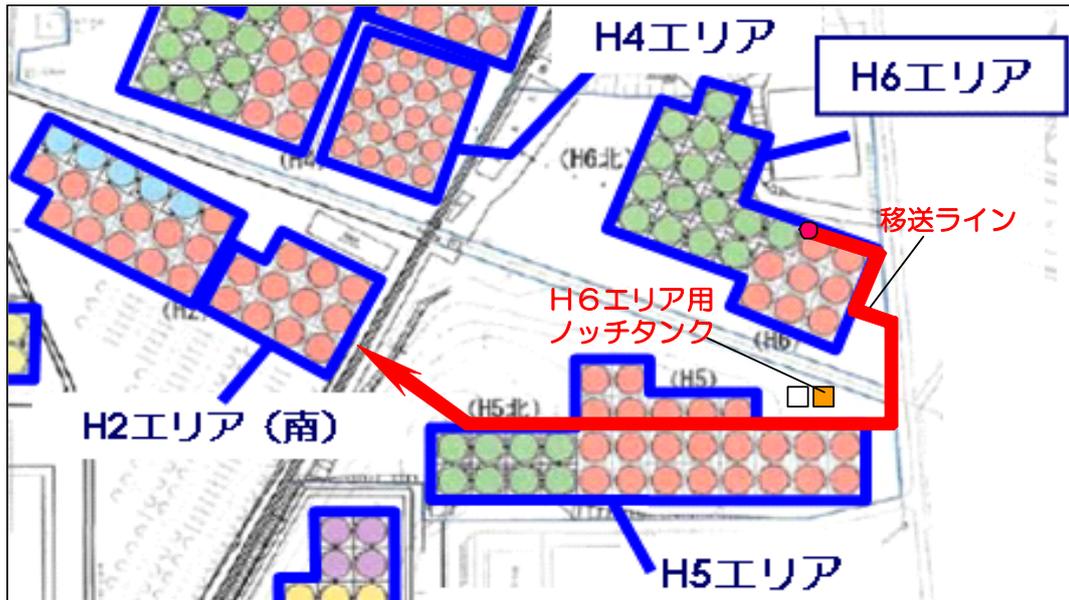
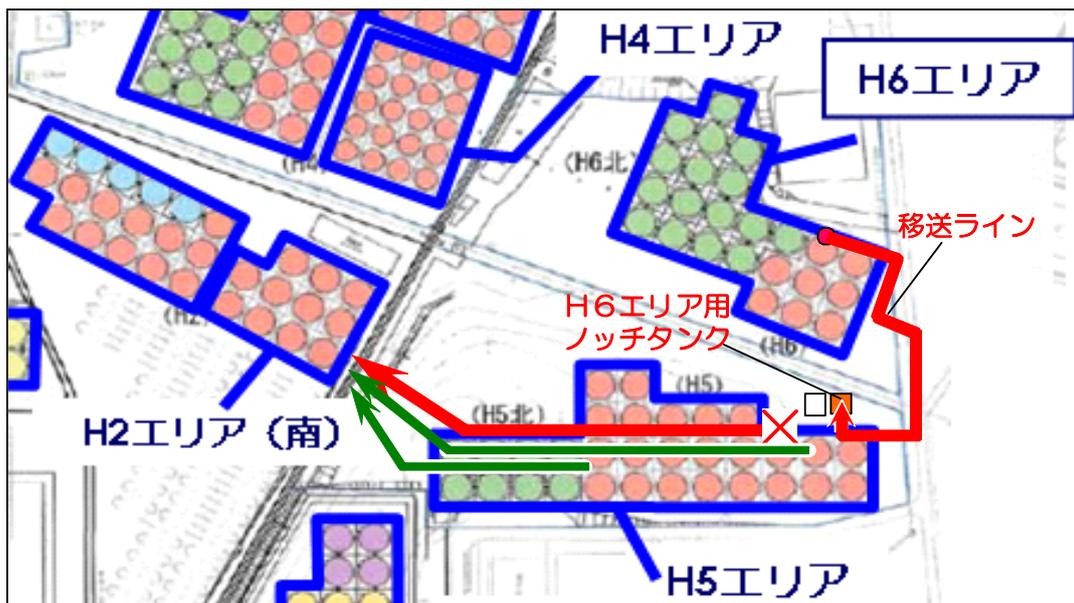
H6タンクエリアからH2南タンクエリアへの堰間移送用ホースの切断状況

事例発生当日に、各タンクエリアの堰内溜まり水をH3タンクエリア北側に設置した4,000m³ノッチタンク群へ移送する目的で、協力企業作業員は、各タンクエリアから4,000m³ノッチタンク群への移送配管敷設作業を行っていた。当該作業により、既に敷設されていたH6タンクエリアからH2南タンクエリアの移送用ホースをノッチタンク側へ繋ぎ込み、移送ラインの構成を変更していた。

移送用ホースが途中で切断され、ノッチタンクへ繋ぎ込まれた状態

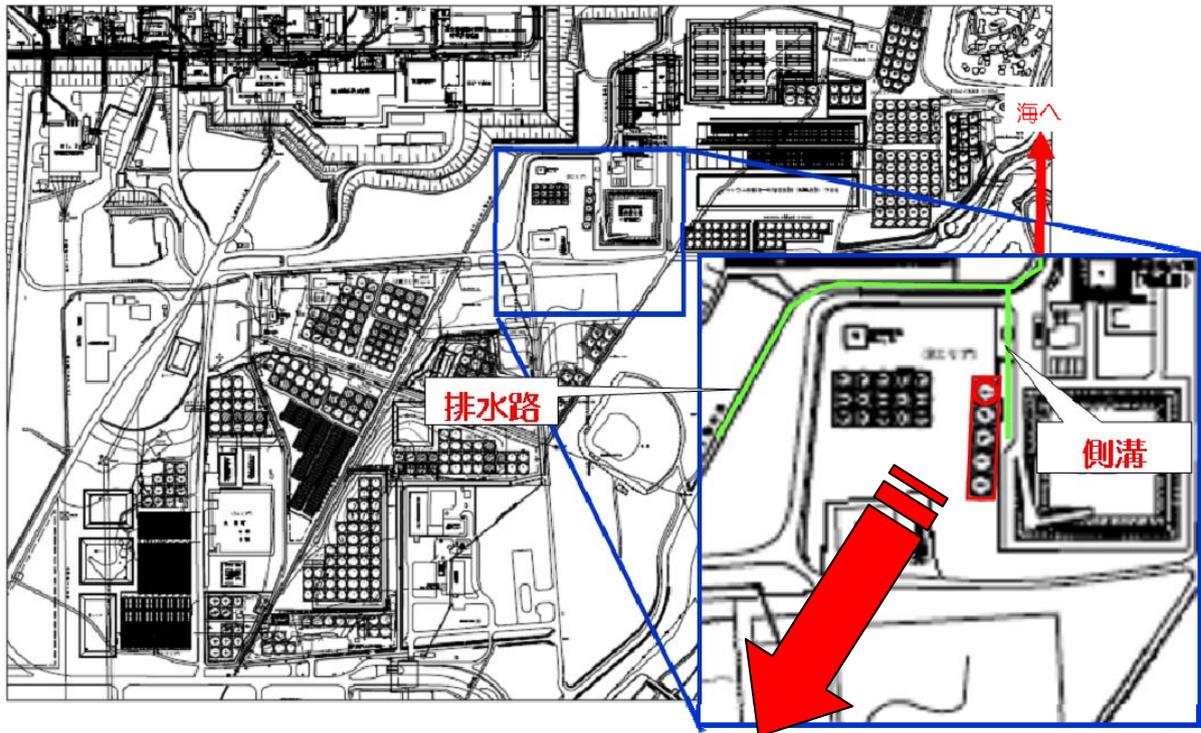
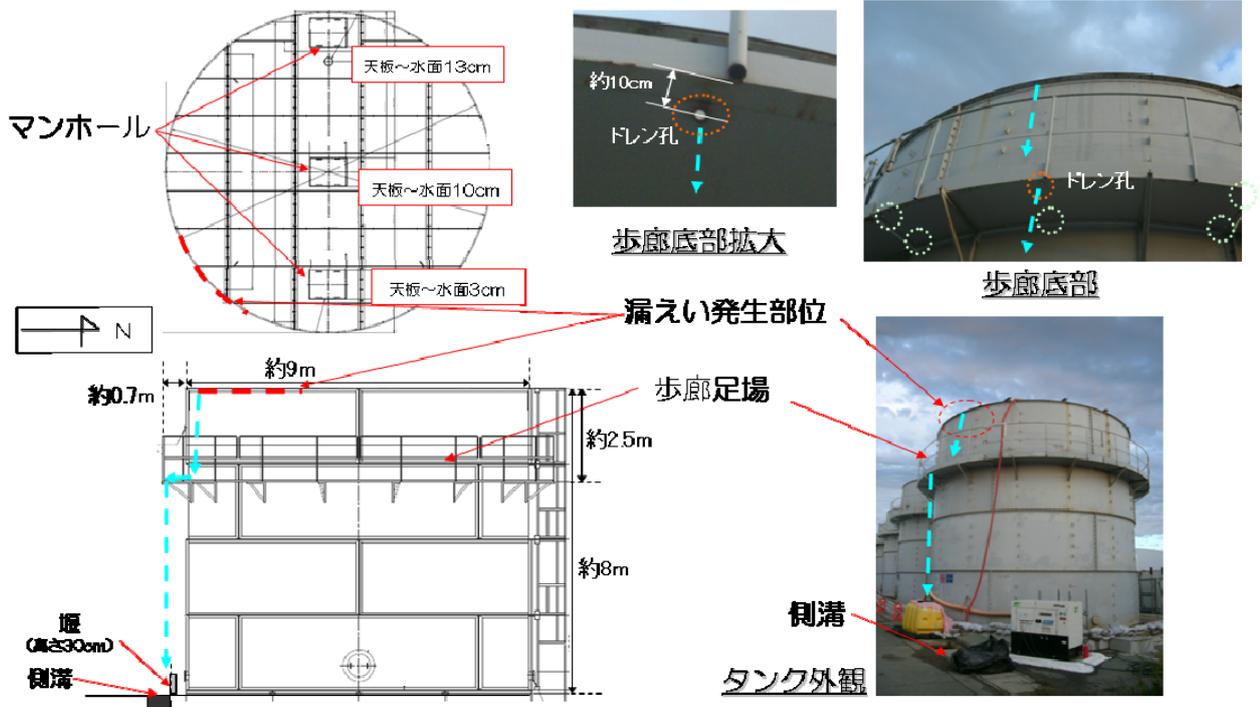
現場概略図

B-A5タンク南東側の天板と側板とのフランジ部から、水が漏えいしていた。

B-A5タンクにはタンク堰を越えた位置に歩廊があり、歩廊にあるドレン孔1箇所から、水が鉛筆1本より細い程度の漏えい量でB南タンクエリア堰外の地面へ落ちていた。

なお、B-A5タンクには、外部からの雨水混入を防止するため天板を設けており、天板と側板とのフランジ部については、ボルト施工用の穴4～5箇所に対して、1箇所程度の割合でボルト締めにより固定していた。

B-A5タンクは、運用上満水位置まで水を貯留することは想定しておらず、天板にパッキンを施工していなかったことから、タンク外部への止水性は低い状態であった。

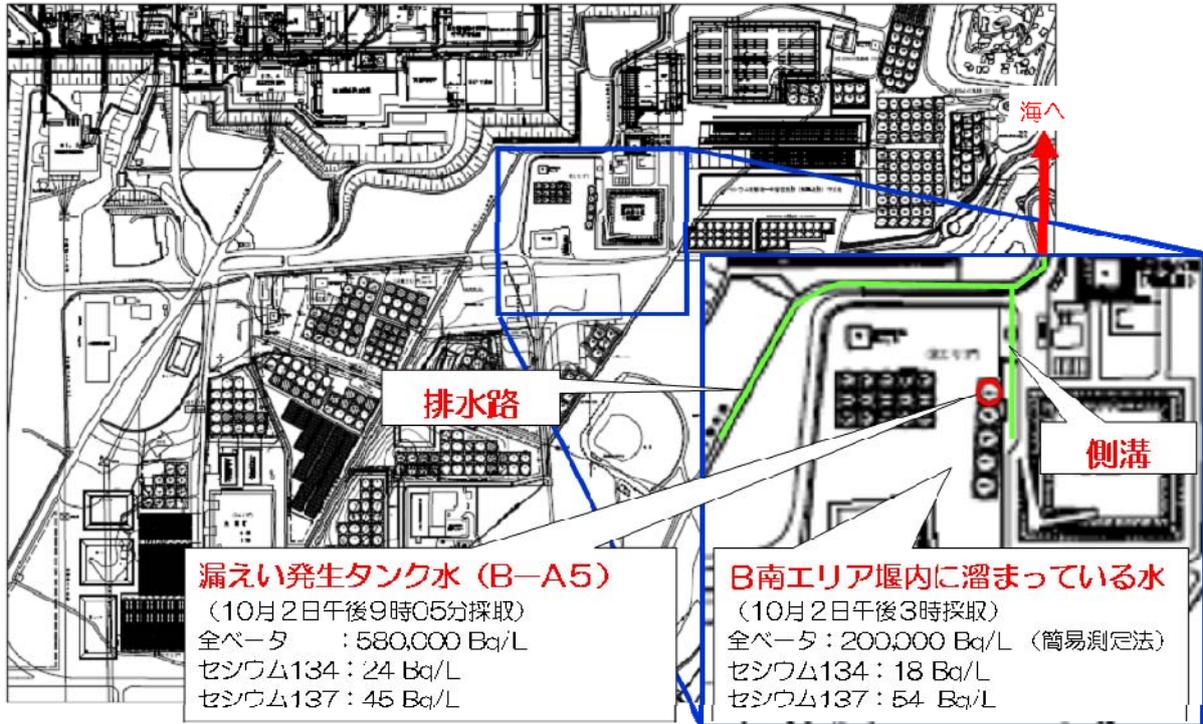
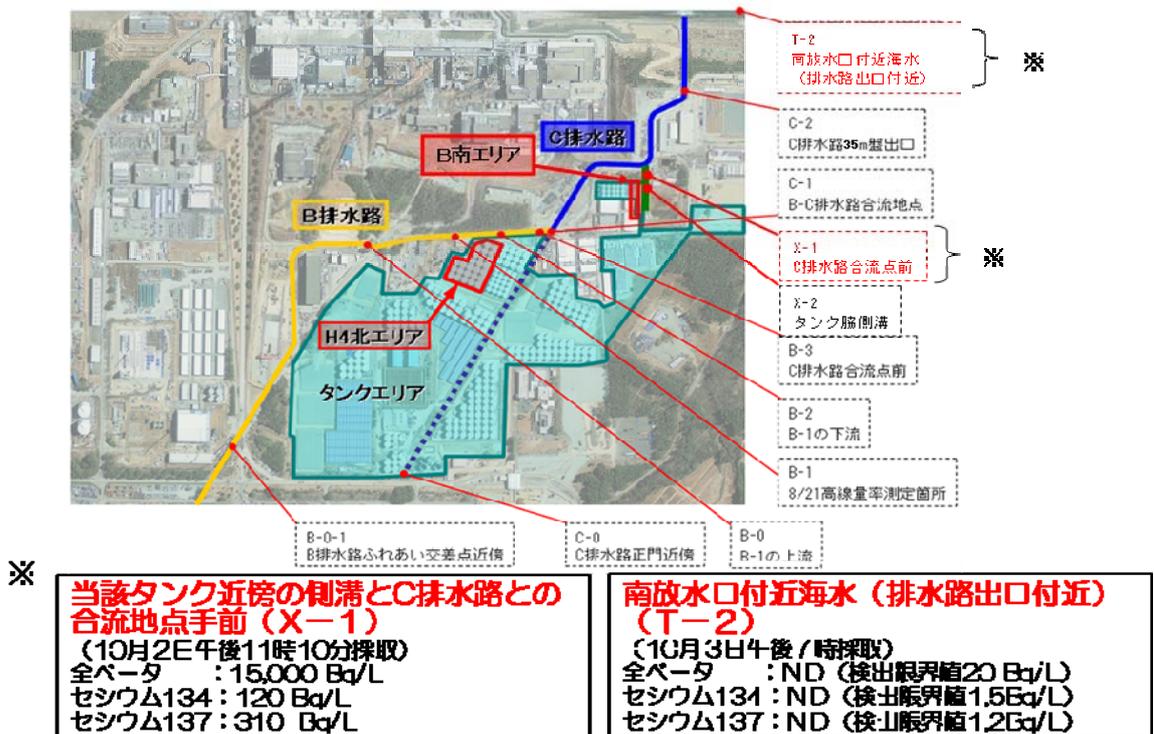
B南タンクエリアB-A5タンクからの漏えいに係るサンプリング結果

なお、B南タンクエリア堰内溜まり水を分析した結果、放射能濃度はB-A5タンク内のRO処理水と同程度であった。

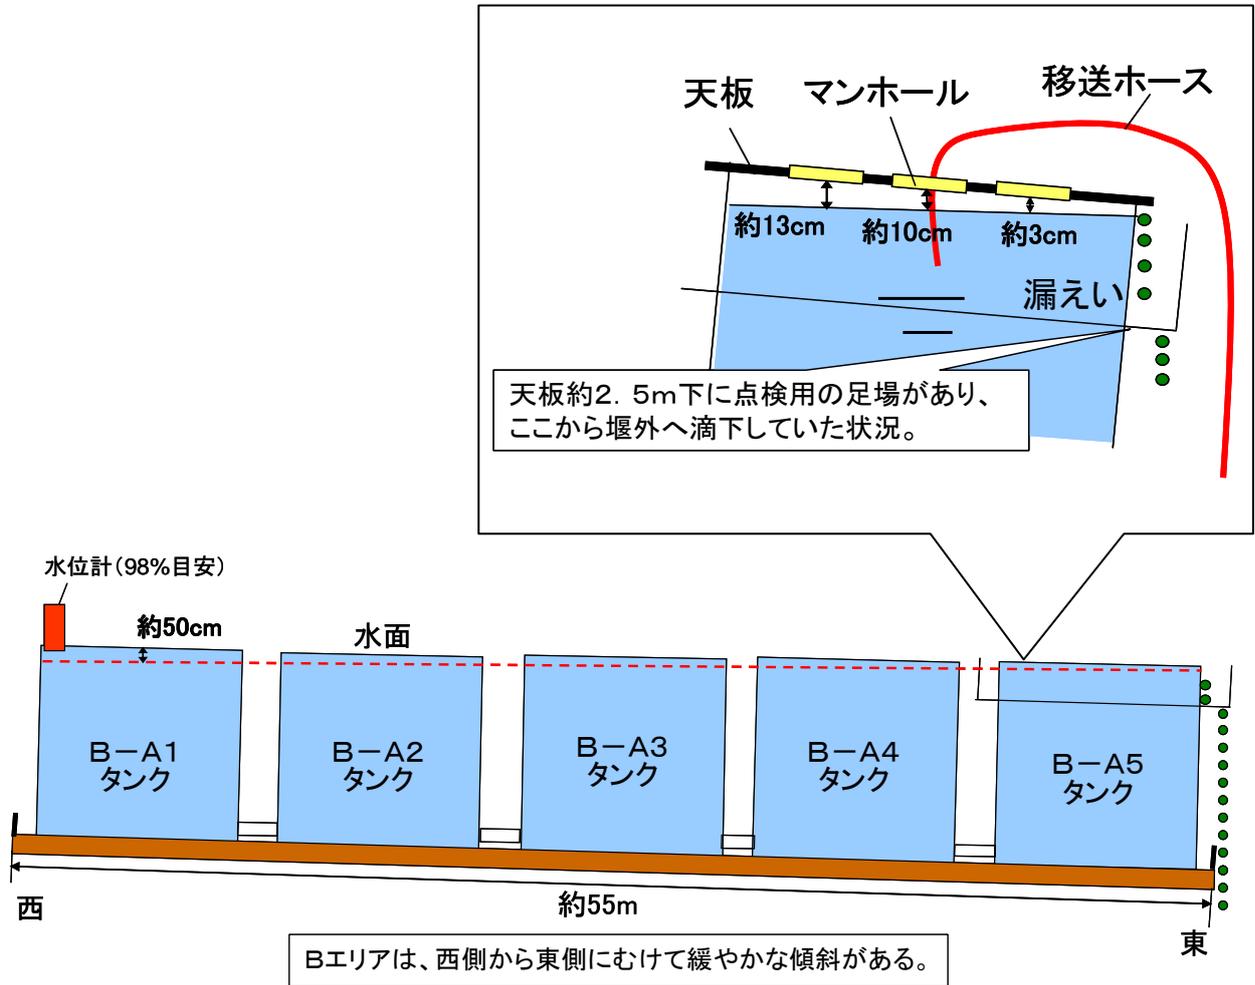
タンク設置状況

ただし、B南タンクエリアの地形は西側から東側へ向けて緩やかに下り傾斜しており、水位計があるB-A1タンクよりB-A5タンク側へ行くほど、その地形の影響でタンク水位は高くなる状態であった。

- タンクの水位は、西端タンク（B-A1）の水位計で監視
- 最大汲み上げレベルは水位計で98%（天板から約50cm）を目安として運用（1回目はほぼこの目安で実施。ただし、2回目は緊急的くみ上げが必要な状況下で同目安を超えてしまい結果的に寸法上の余裕代がなくなってしまった）
- 傾斜のため、東端タンク（B-A5）端部の水位が天板部に到達
- タンクから漏えいした水がタンク外周に設置されている点検用足場を介して堰外へ滴下
