# 汚染水貯留タンクからの漏えいについて

平成25年 10月15日

東京電力株式会社

## (1) タンクからの漏えいに関する原因調査について

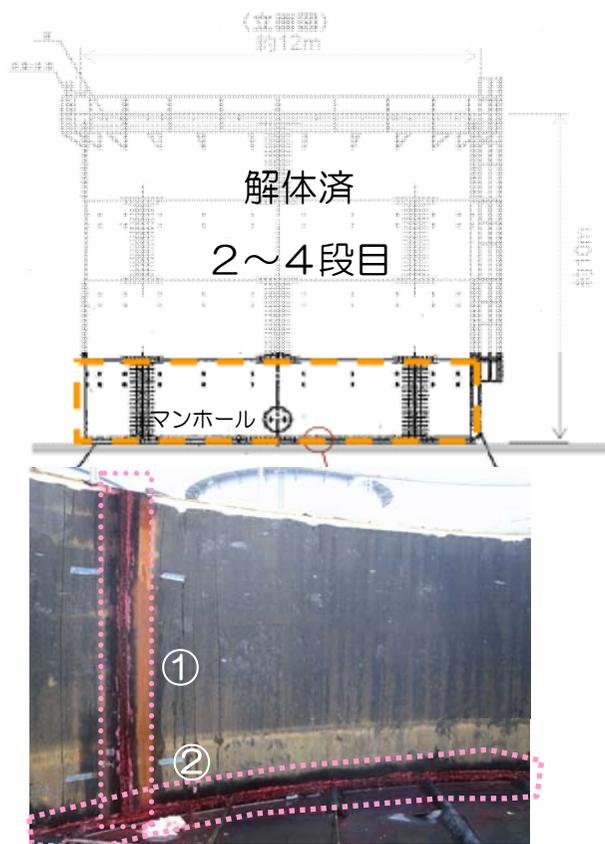
# 1. 3 調査結果①（側板解体中/後調査－PT剤染み出し確認等－）

- 側板1段目の解体作業に伴い、フランジ部にPT剤（赤色の浸透液）を塗布して漏えいパスの可能性有無を確認した。
- 解体前のタンク外側の目視確認及び解体時の目視確認の結果、漏えいパスとなるような部位（PT剤の染み出し部位）は確認されなかった。

側板内面フランジ部 PT剤塗布状況  
東京電力

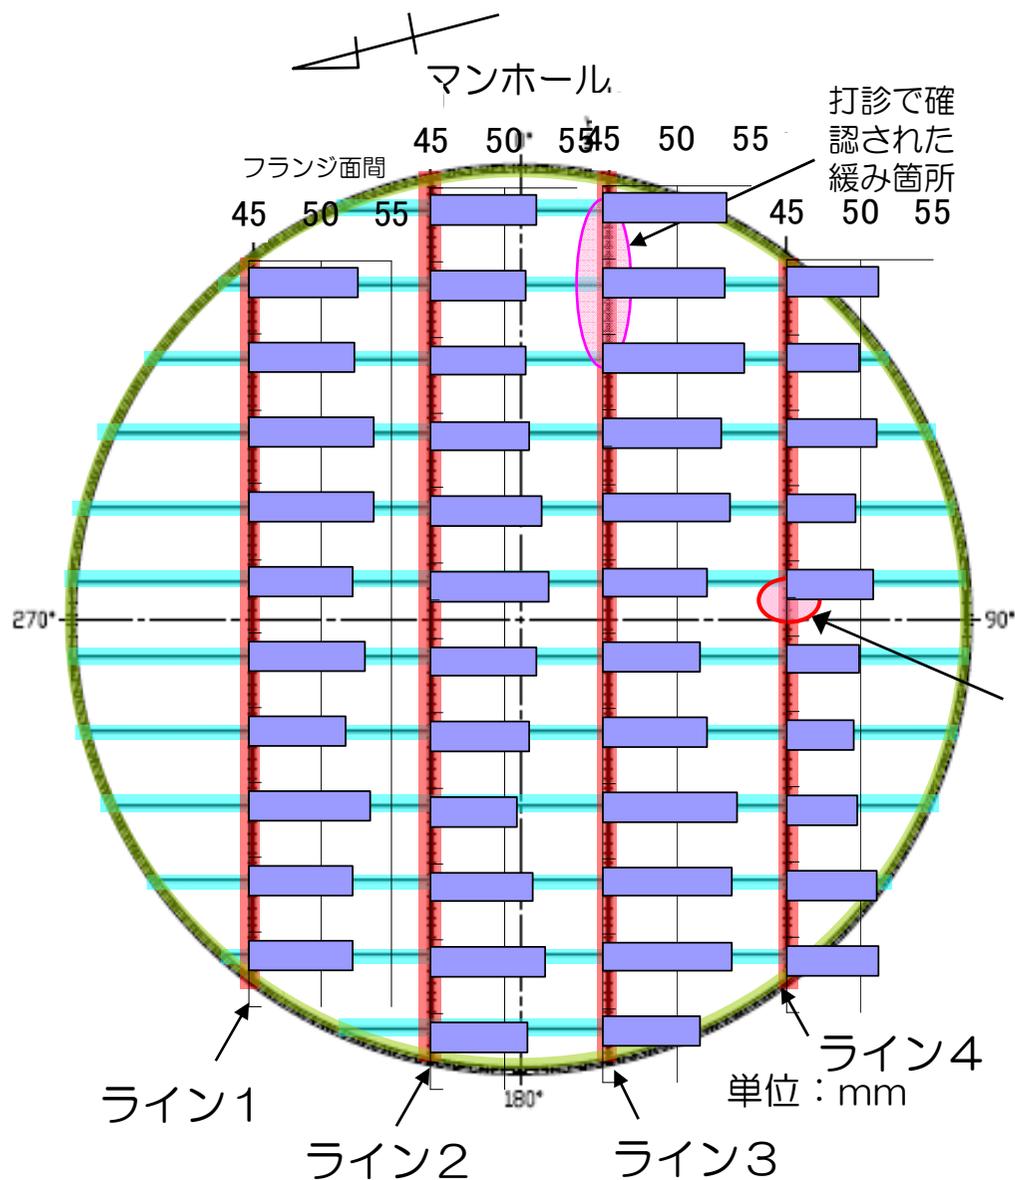
# 1. 6 調査結果③(底板解体中調査ーフランジ面間測定ー)

- フランジ面間の距離を測定するため、フランジ（設計幅25mm×2枚）を含むフランジ幅の測定を実施。
- バキューム試験で泡の吸い込み箇所が確認された箇所のあるライン4のフランジ幅は50mm程度で、他のラインよりも小さい傾向。
- 同ライン上において、吸い込み箇所の両脇のフランジ幅（49.9※、50.9mm）に顕著な相違は確認されない。

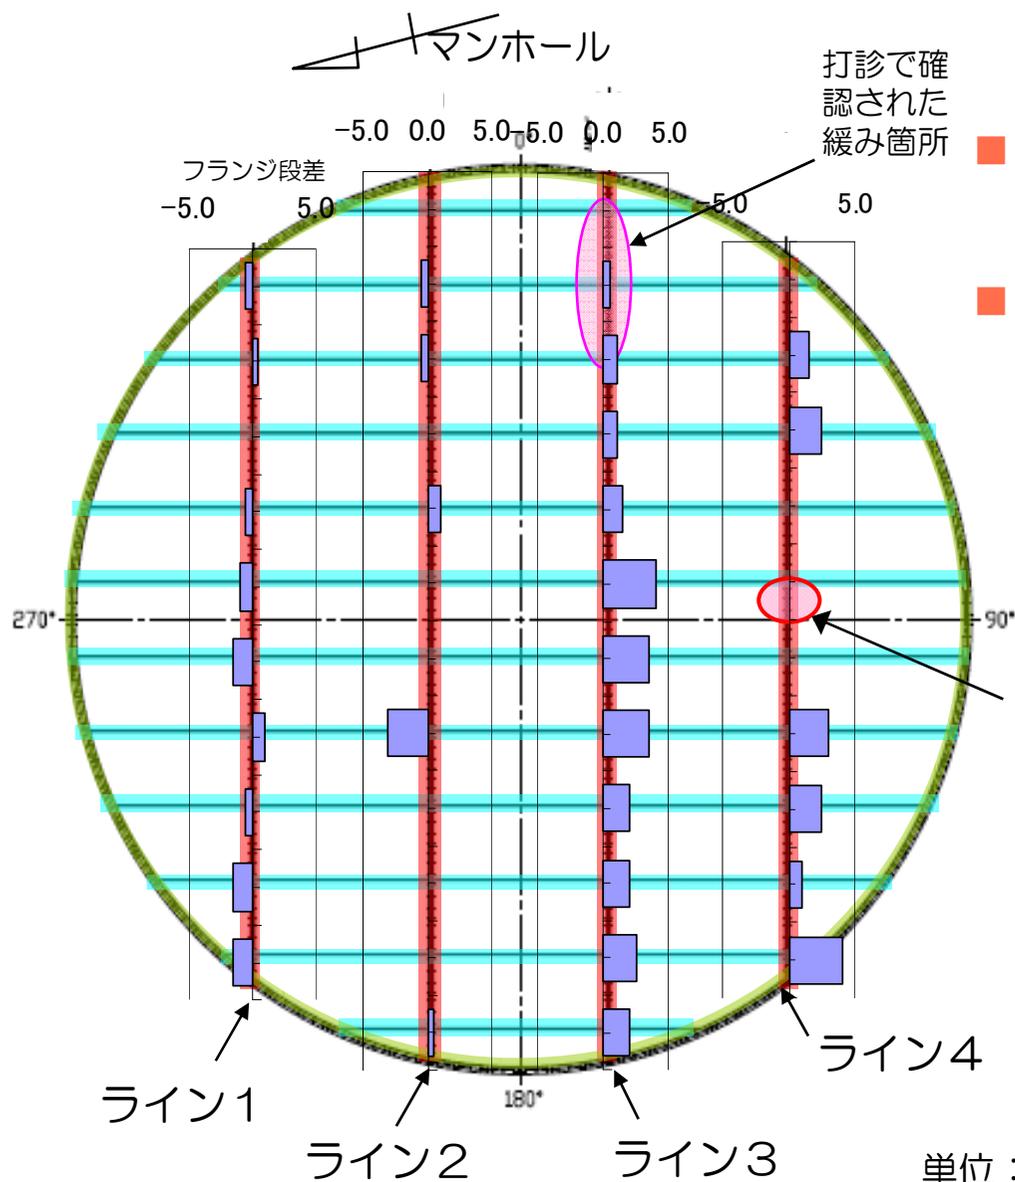
# 1.7 調査結果④(底板解体中調査ーフランジ段差測定ー)

- フランジの段差を測定した結果、ライン3南側のフランジがあがっている傾向。
- バキューム試験で泡の吸い込みが確認された箇所における段差は確認されない。

吸い込み箇所

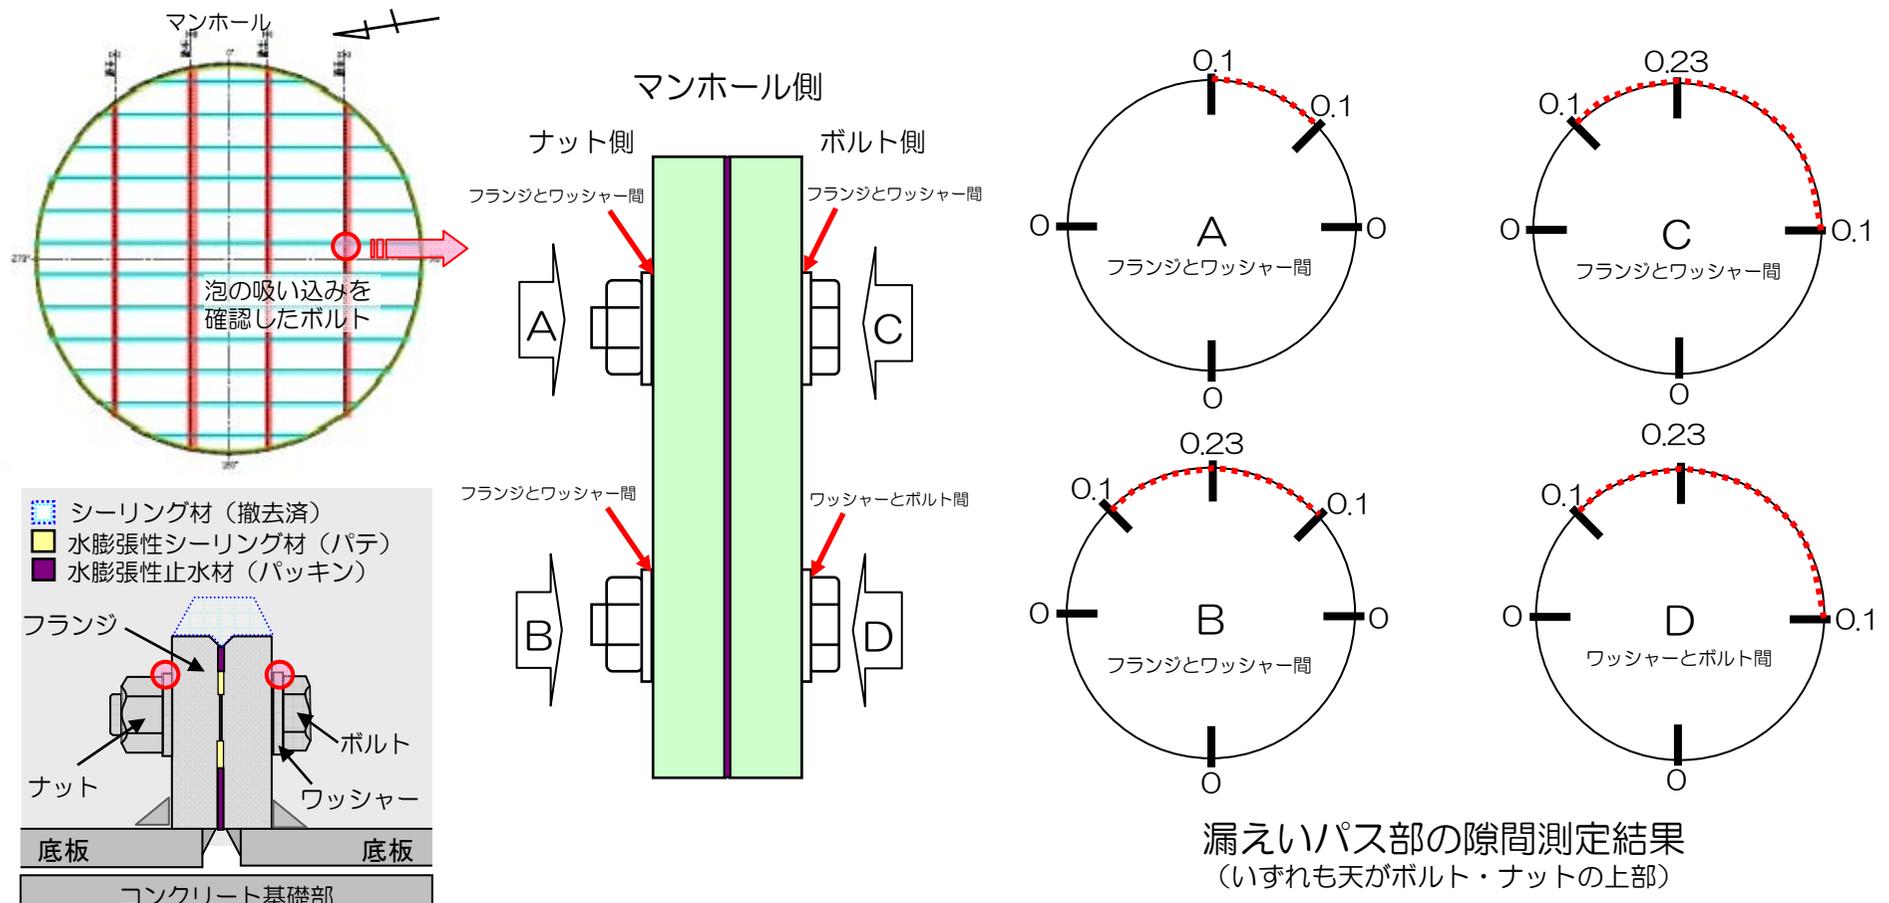
# 1. 8 調査結果⑤(底板解体中調査ーボルト等隙間測定ー)

- 底板バキューム試験において漏えいパスの可能性が確認されたボルト部について、漏えいパス部の隙間（フランジとワッシャー間、ワッシャーとボルト間）を隙間ゲージにて測定した結果、最大で約0.23mmの隙間を確認した。

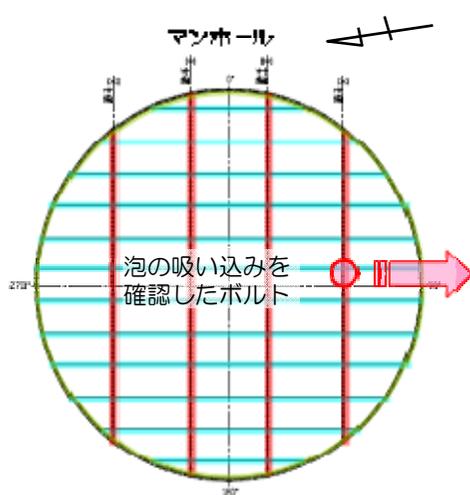
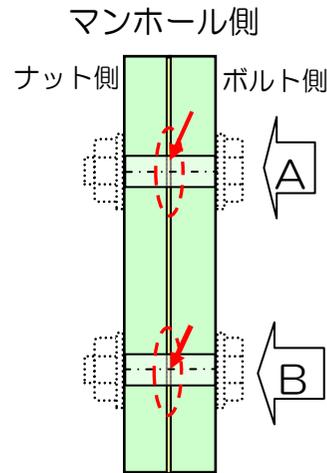
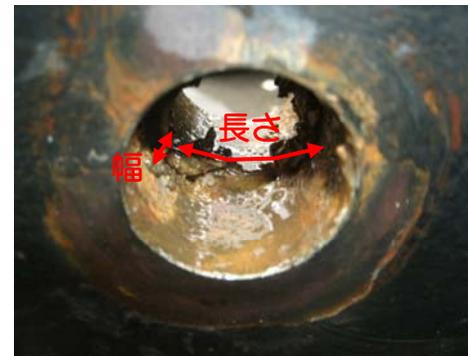
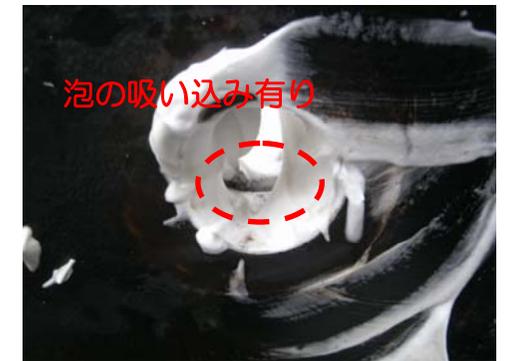
# 1.9 調査結果⑥(底板解体中調査ーボルト穴バキューム試験ー)

- 漏えいパスが確認された底板ボルト2本を取り外し、外観目視及び底板バキューム試験を実施した。
- 外観目視の結果、ボルト穴のフランジ間下部に、幅：約3mmで長さ：約22mm（東側）と、幅：約2mmで長さ：約11mm（西側）の開口部が確認された。
- 底板バキューム試験の結果、確認された開口部から泡の吸い込みがあることを確認した。

A方向からの外観、バキューム試験状況

B方向からの外観、バキューム試験状況

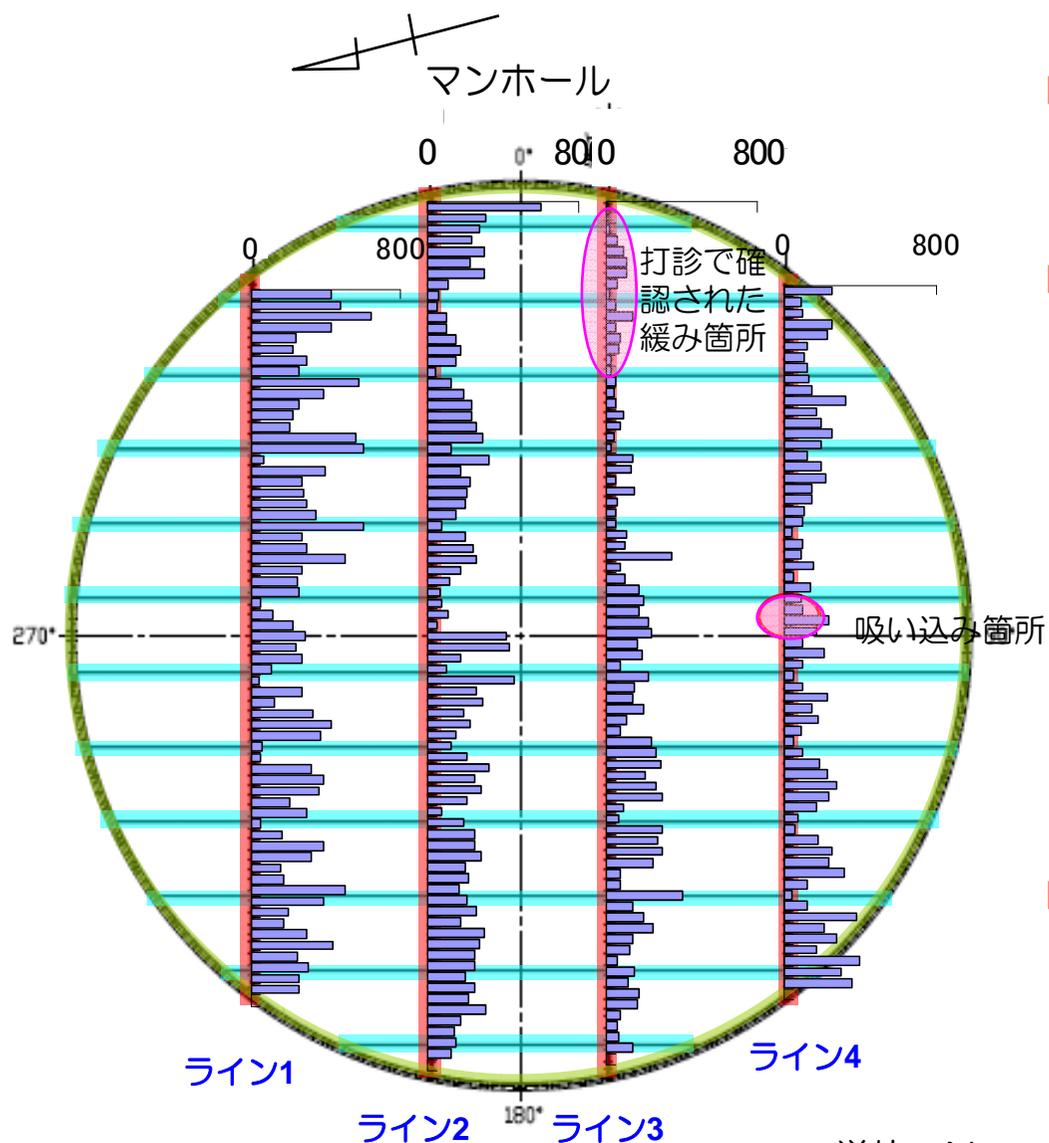
# 1. 10 調査結果⑦(底板解体中調査ーボルトのトルク確認ー)

- 底板のボルト（M27）は、建設時にはインパクトレンチを用いてボルト締め（950N・m）を実施
- ボルトトルクを調査した結果は以下の通り

場所	トルクの平均値
ライン1	295N・m
ライン2	210N・m
ライン3	132N・m
ライン4	171N・m
全体の平均	202N・m

- 漏洩部のボルトのトルク確認値は、100N・m、240N・mであり 他のボルトトルク確認値に対し、顕著に低いものとなっていない

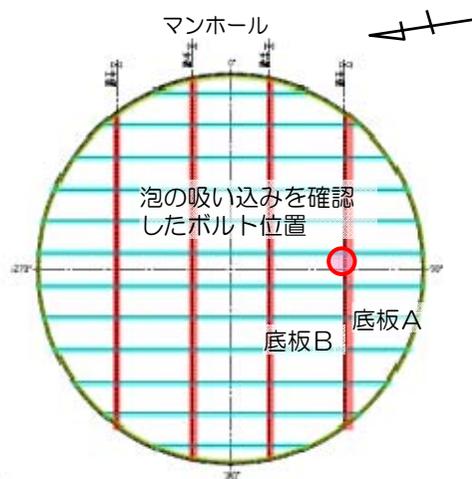
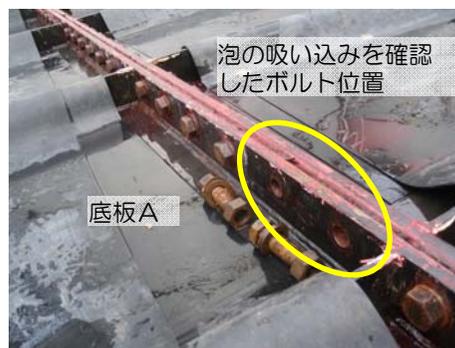
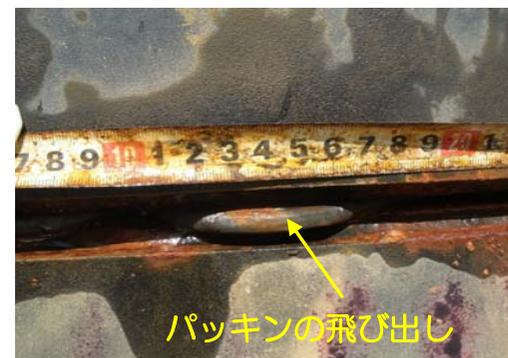
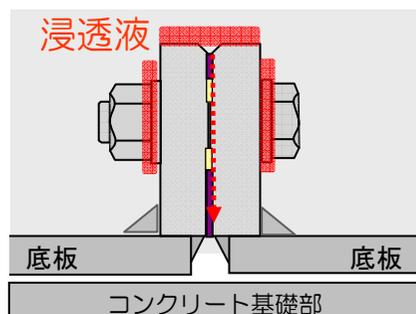
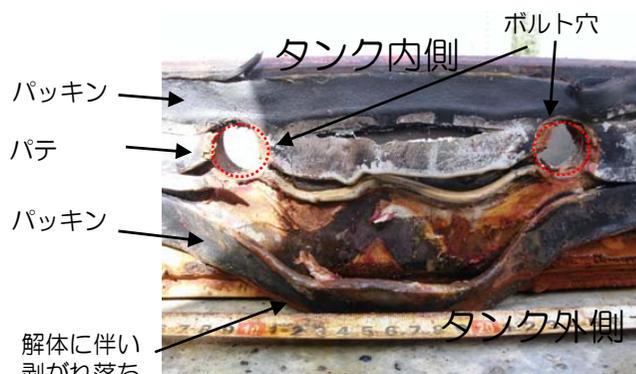
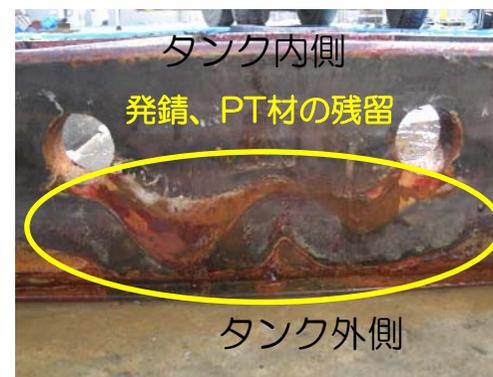
## 1.11 調査結果⑧(底板解体後調査－底板接合面/底面確認－)

- 底板の解体作業に伴い、フランジ部にPT剤（赤色の浸透液）を塗布して漏えいパスの可能性有無を確認した。
- 解体時の目視確認の結果、既に確認されている漏えいパス部以外に漏えいパスとなるような部位は確認されなかった。
- 漏えいパス部は、パッキンの飛び出し及びフランジ面の発錆が確認された。

解体前の漏えいパス部底板裏面  
(底板A・Bを垂直に吊上・確認)

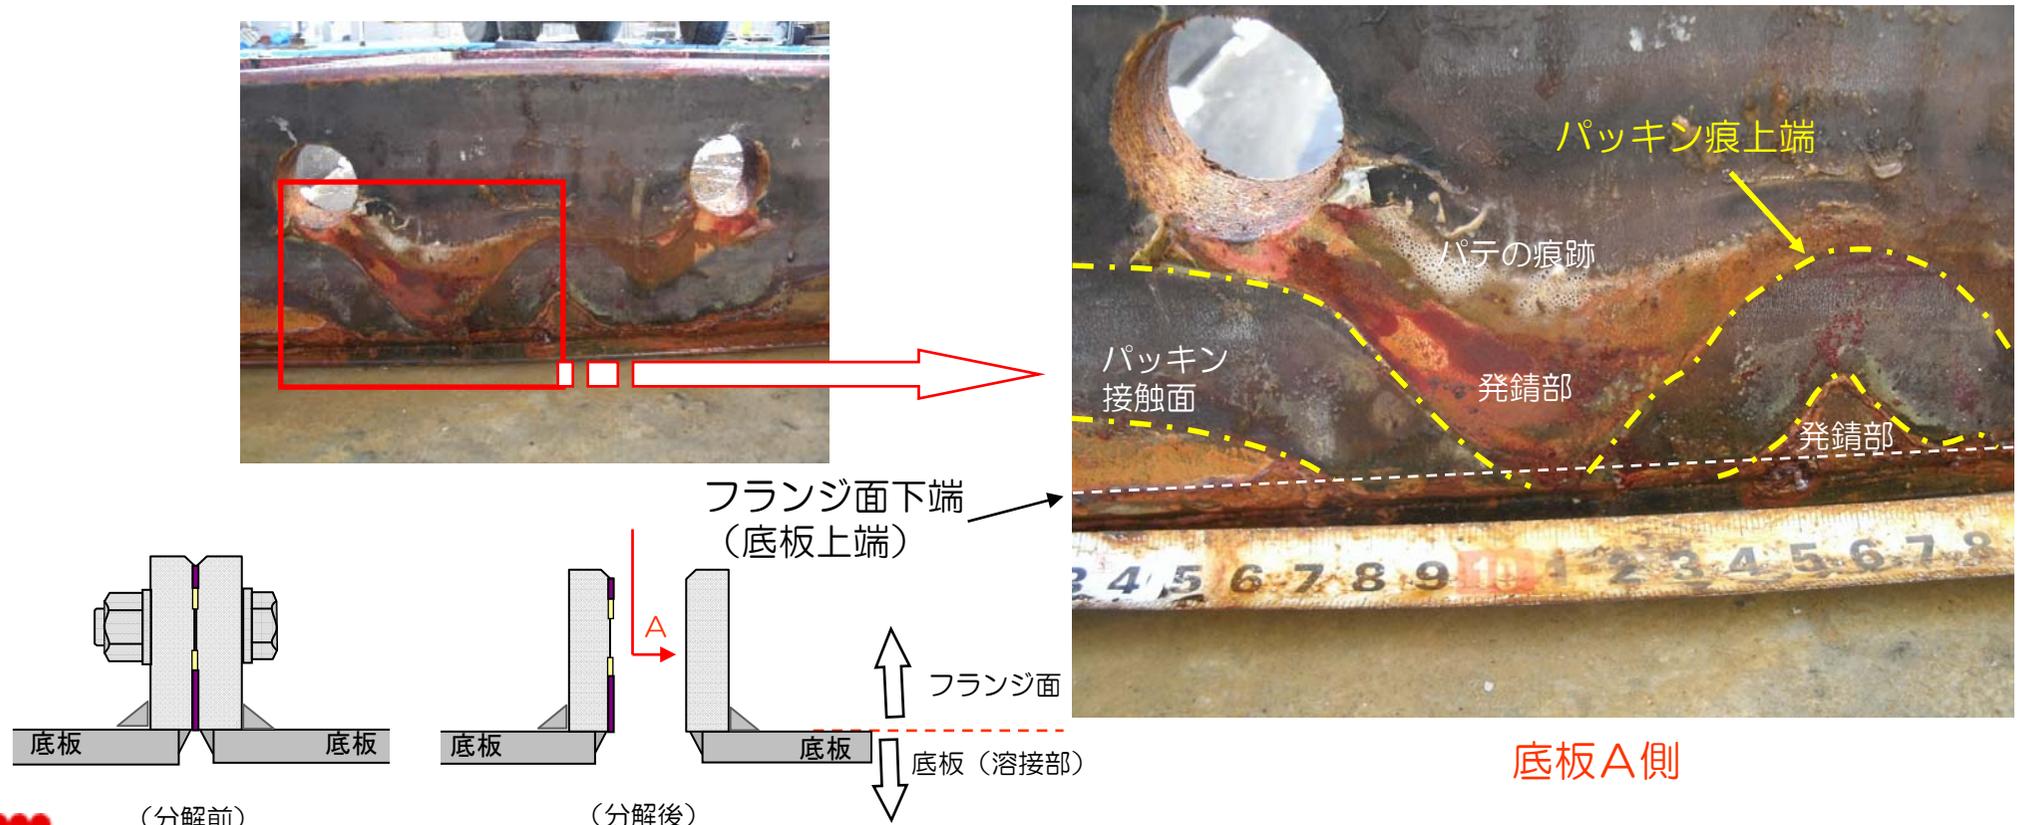
## 1. 12 調査結果⑧(底板解体後調査－漏えいパス部詳細確認－)

- フランジ面を確認した結果、漏えいパス部のパッキン接触面は大きく蛇行し、パッキン痕上端がフランジ面下端を突き抜けていることを確認。
- フランジ面のパテとパッキン痕上端間及びタンク底板外面側に発錆を確認。
- フランジ面及び底板外面の発錆は、パテとパッキン上端に発生した隙間に水が入り込み、底部に抜けたことで腐食が発生したものと考える。

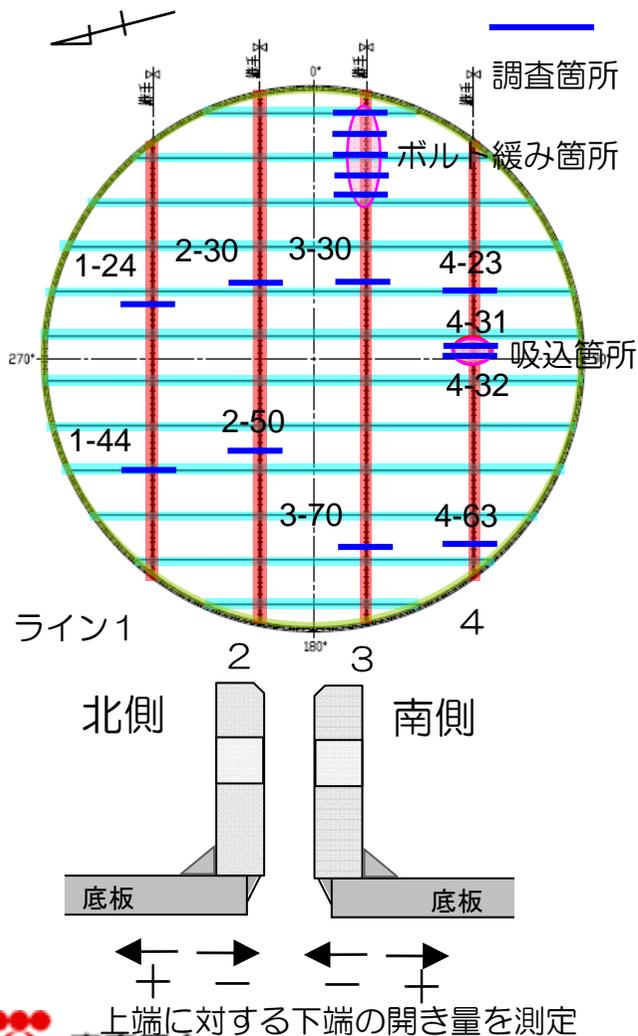
# 1.13 調査結果⑨(底板解体後調査ーフランジの開き測定ー)

- 漏洩箇所を含むフランジにおいて、フランジの開き（上端に対する下端の開き）を測定。
- 吸い込み箇所及びライン4において、フランジ下側の開きが確認されているものの、上端・下端の距離（約116mm）に対して軽微（1～2mm程度）。

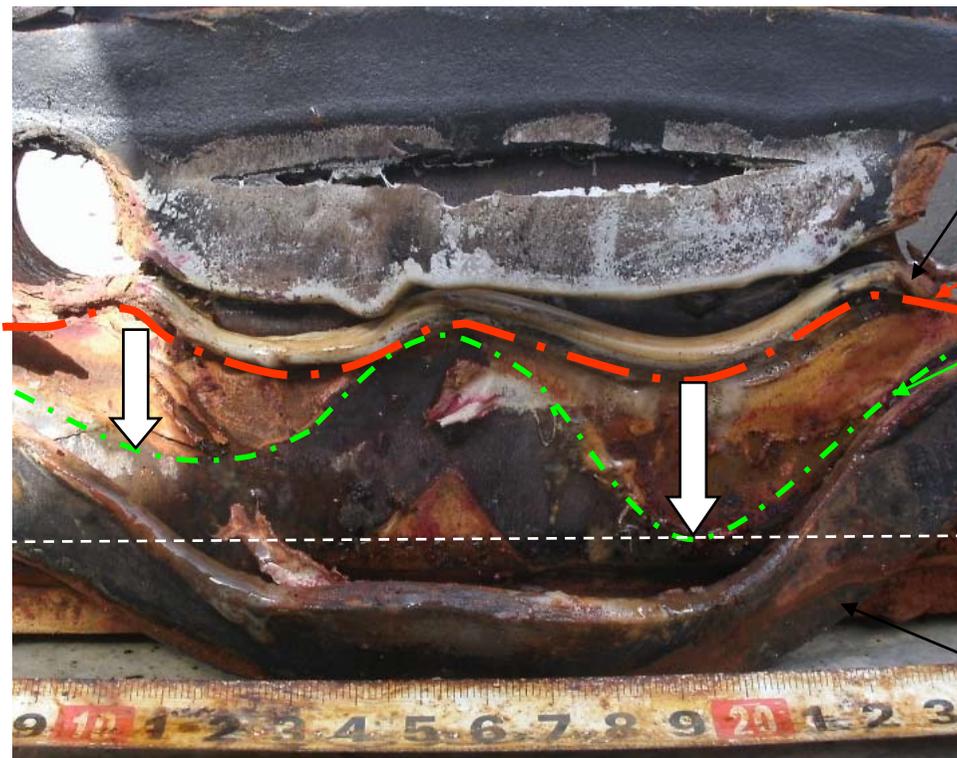
# 1.16 フランジ接合面から想定されるパッキン位置の変化

- パッキンが、気温変化等によるフランジの熱膨張、収縮やタンク水圧等の影響で徐々に落下し、フランジ底部に抜けたことにより、ボルト等の間隙を通じて漏えいに至ったものと考えられる。
- その他の原因は、漏えいが確認された部位のみに確認された事象ではないため、直接的な原因ではないものの、パッキンのずれを助長する要因（間接的な原因）となりうるものとする。

- 漏えい部のフランジ接合面におけるパテの残存状況から、ボルト締め付け時にパッキン（底板側）に若干うねりが生じた可能性はあるが、概ね水平に設置されていたと推定。
- なお、タンク設置時の水張試験において、水位に変化がないこと（漏えいがないこと）を確認。
- 最終的なパッキン（底板側）上端の痕から、ボルト締め付け時以降、気温変化等によるフランジの熱膨張、収縮とタンク水圧等により徐々に落下し、最終的に底部に抜けて開口に至ったものと推定。

- 漏えいの主要因は、気温変化等によるフランジの熱膨張・収縮、タンク水圧によるパッキンの落下であり、ボルト等の間隙から当該隙間を通じて漏えいが発生したものと推定した。
- 強化パトロール（線量測定）の結果から、現時点では漏えいは確認されていないが、本事象は、すべてのフランジで発生する可能性が否定できない。（TYPE-2～5は、底板を締結するボルト外側にコーティング等を実施。また、TYPE-3～5は、パッキンを切欠に設置。）側板は、タンク組み立て時の目視確認による取り付け不良の有無を確認しており、ボルトの増し締め等も行っていることから問題ないものとする。底板は、組み立て後に直接確認ができておらず、同様の事象が発生する可能性を否定できないことから、以下の調査・検討を行う。
  - 底板フランジの止水構造（TYPE-2～5）ごとに代表1機の状況を確認する（タンク底部フランジ面の外観目視など）。
  - 底板フランジの止水状況確認結果を踏まえ、今後の対応の優先順位付け（同様な事象が発生した場合、漏えいするリスクが高いTYPE-1は最優先）を検討する。
- 今後の対応としては、強化パトロールの継続実施に加え、溶接タンクへのリプレースまでの間、以下の暫定対策を検討・実施していく。なお、優先順位の高いものからALPSによる濃縮水処理を行う等も考慮する。
  - タンク底部のコーキング等による止水
  - 底板下部にシーリング材の充填
  - 底板部（内部）にシーリング材の充填

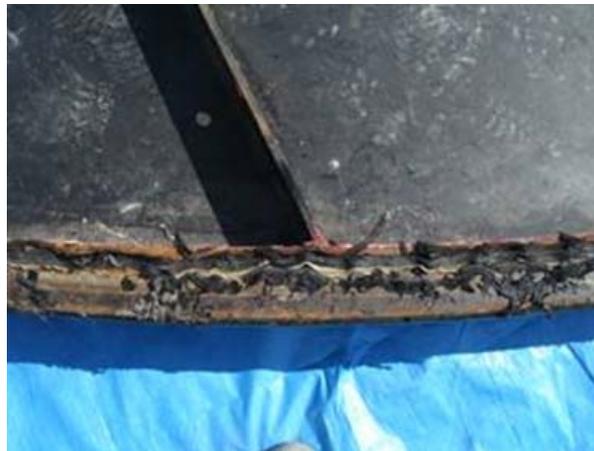
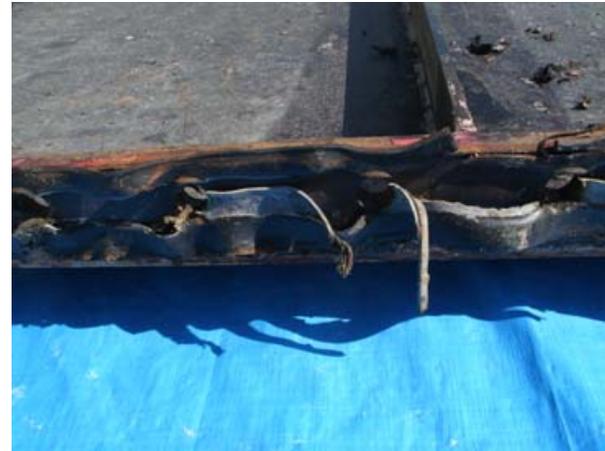
# 1. 17 その他調査結果(パッキンの飛び出し原因)

- タンクの内部確認において確認したパッキンの飛び出し(シーリング材の膨らみ)は、パッキン(水膨張性止水材)の吸水による膨れや増し締め(側板)によるものと考えられる。
- フランジ面の確認結果から、フランジ面にはパッキンが残存しており、シーリング自体への影響はないものと考える。

側板周方向フランジ部  
パッキンの飛び出し箇所

底板フランジ部  
シーリング材の膨らみ箇所  
(シーリング下はパッキン飛び出し)

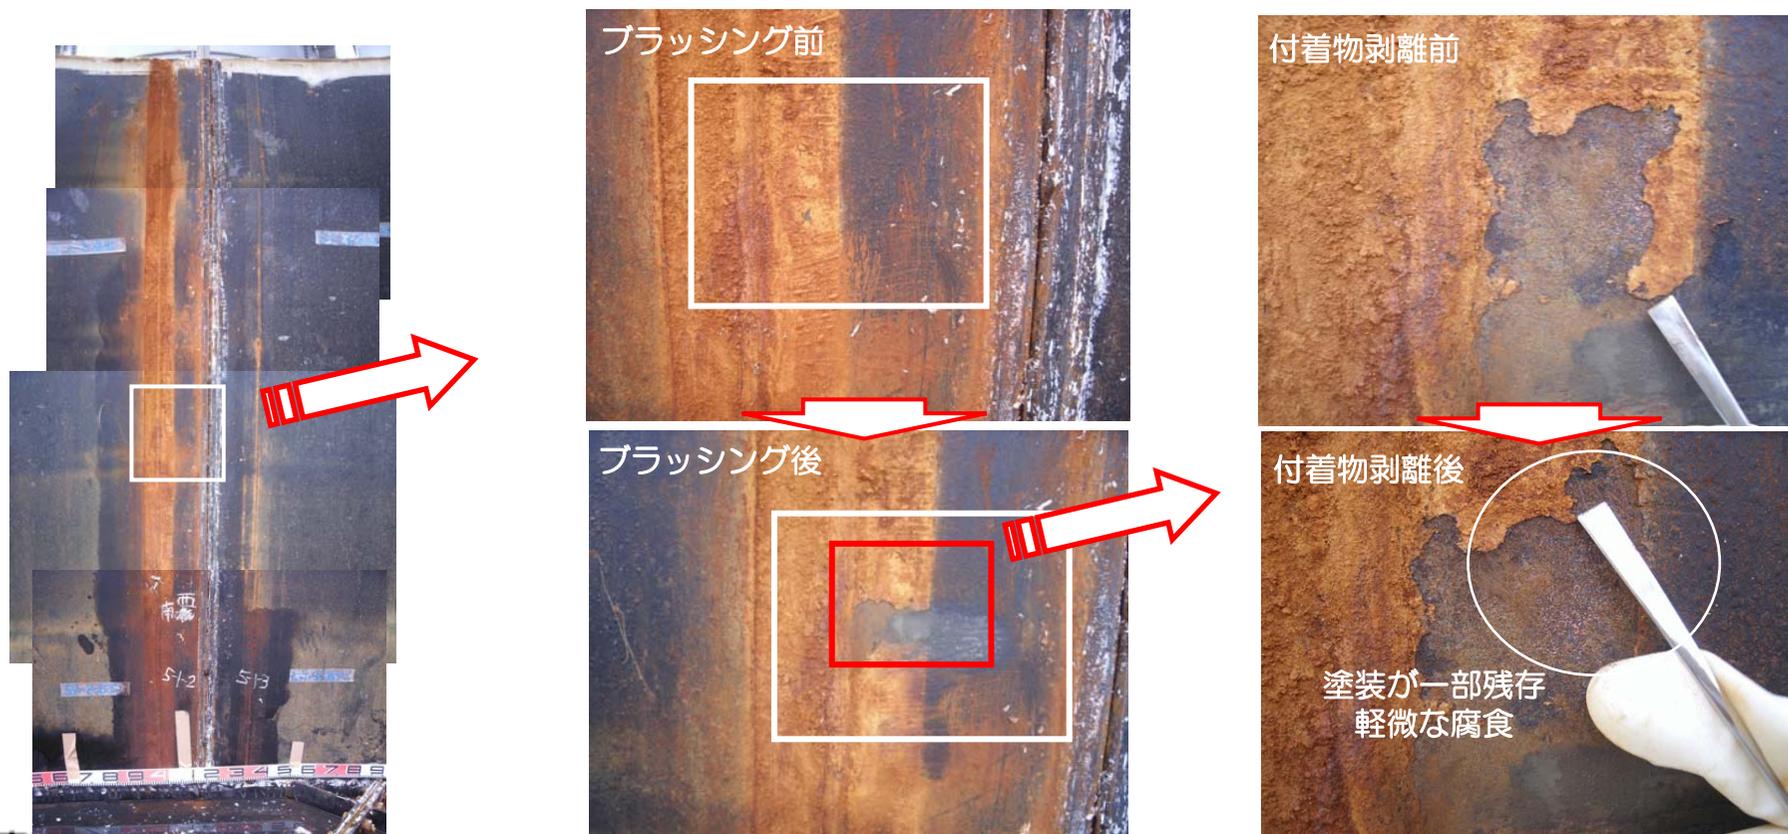
## 1. 18 その他調査結果(側板溶接部(内面)に確認された発錆)

- 側板内面の変色部(発錆と思しきもの)は、容易に剥がすことができる物質(RO濃縮水に含まれる土砂成分と腐食生成物の混合物の可能性)が塗装の上に付着(上述の物質が帯電しており、腐食部に優先的に付着した可能性)したものであった。
- 当該部の塗装は、当該溶接部の検査を実施し、後日施工されているが、その際、洗浄等の確認はされていなかった。そのため、当該部は、周囲の側板塗装よりも状態が相対的に劣り、腐食が発生したと考える。
- 変色の下は塗装も概ね残存しており、塗装の下での腐食は軽微なものであり、健全性に影響を及ぼすものではないと考える。

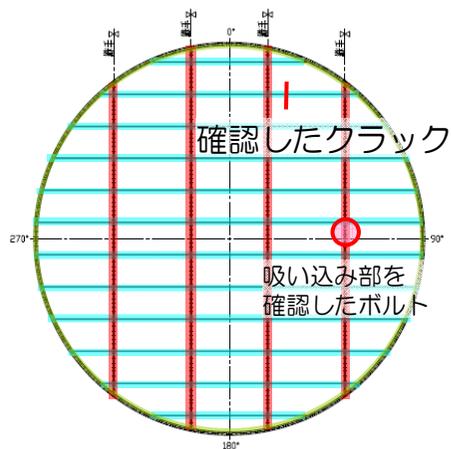
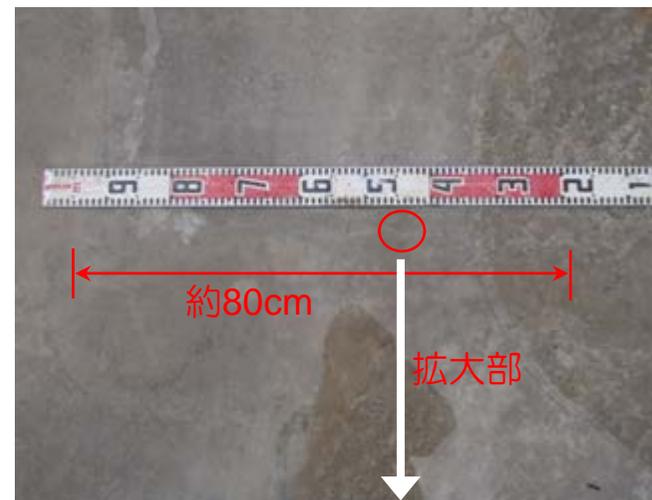
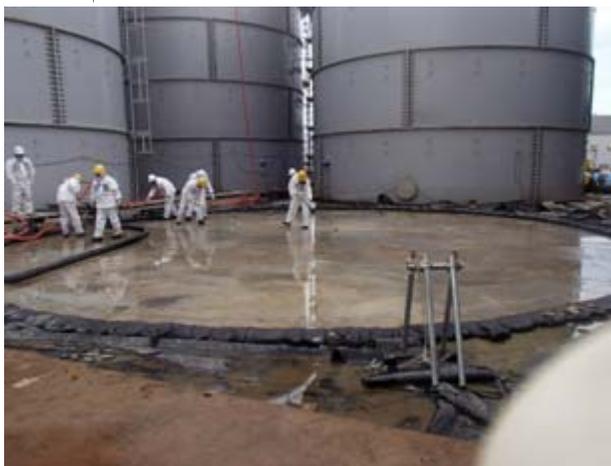
## 1. 19 その他調査結果(タンクのコンクリート基礎のひび割れ状況)

- タンク底部解体後に若干の残水(水深数mm)がある状況の中、コンクリート基礎の調査を実施した結果、非常に微細で、かつ密着したクラック(幅0.03mm以下、長さ約80cm)を1箇所確認
- なお、当該タンク付近の溜まった雨水の水位が低下する傾向はみられていない

タンク基礎(残水のある中で調査を実施)

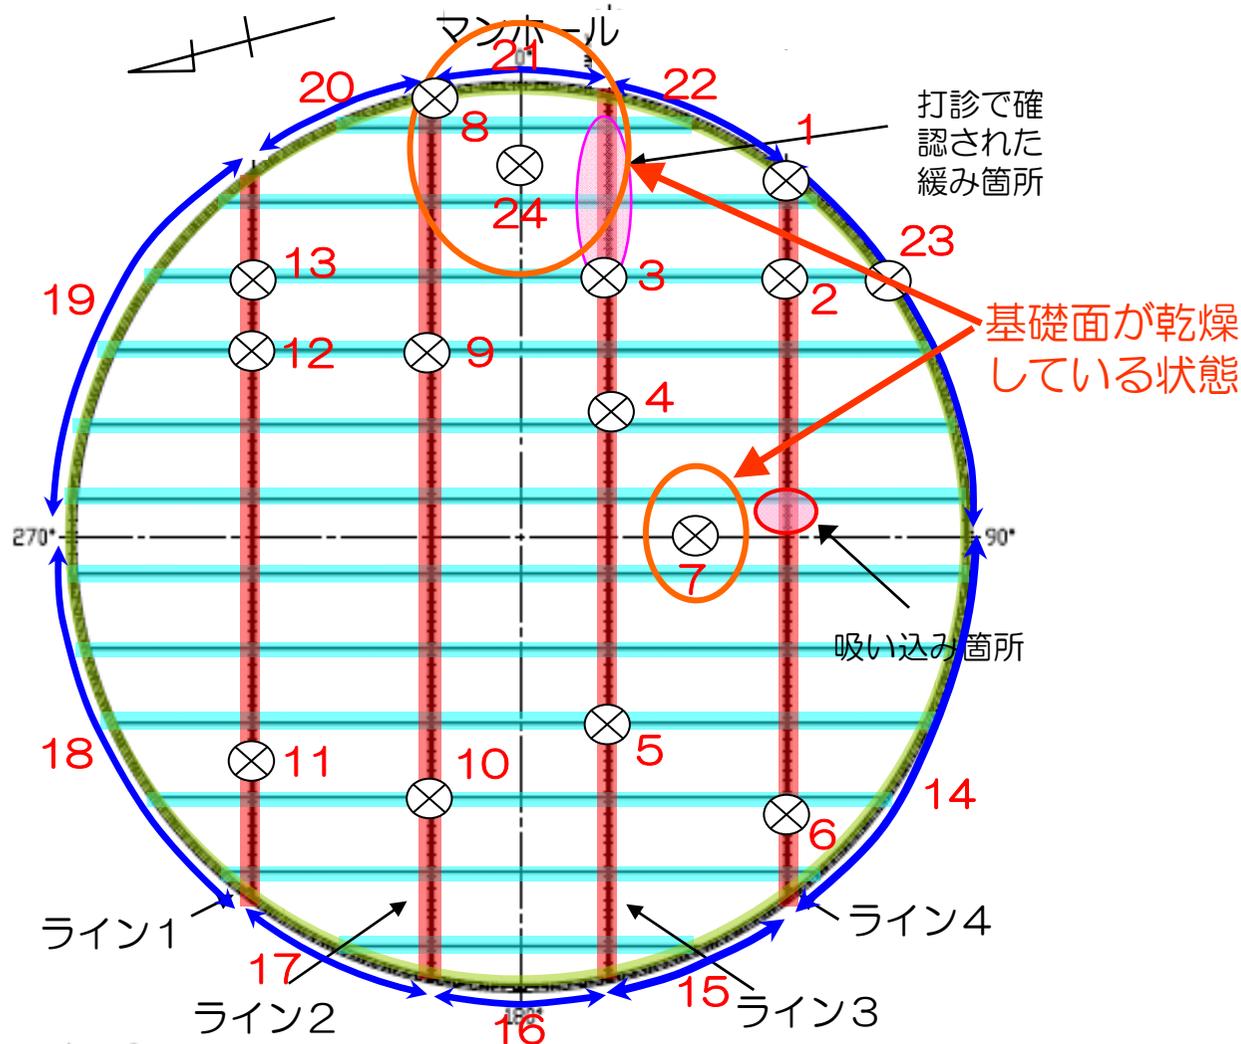
# 1. 20 その他調査結果(コンクリート基礎 線量測定結果)

- 水抜きを実施したものの、残水がある(一部乾燥)中で測定
- フランジ部を中心に高線量箇所(高さ5cm)を測定
- $\beta$ 線が支配的であり、乾燥箇所での線量が高い傾向

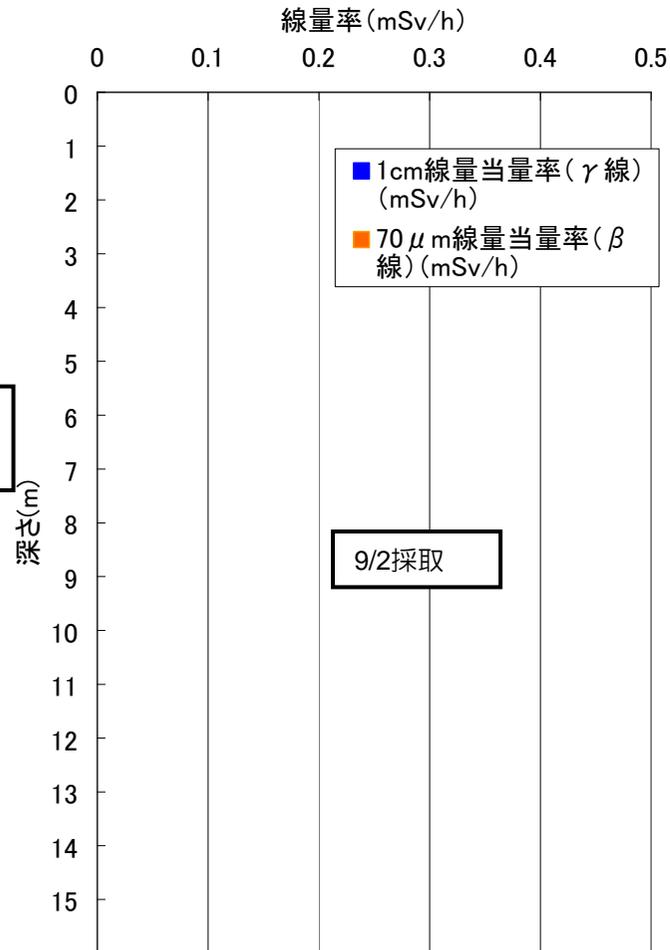
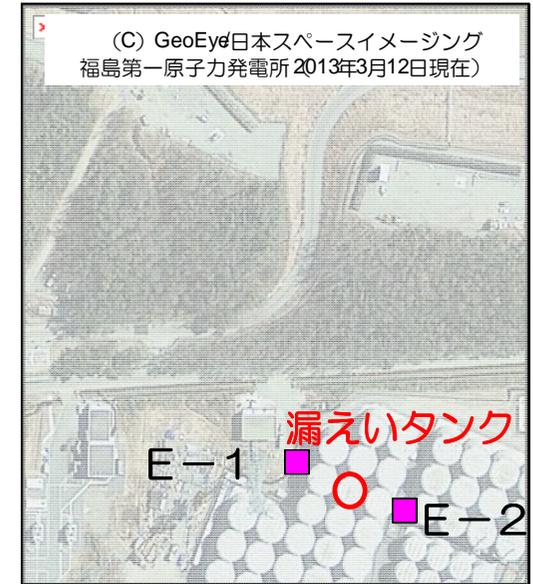
漏えいタンク海側近傍 (E-1) のコアボーリングでβ線が検出されており、漏えい水の影響が考えられる。

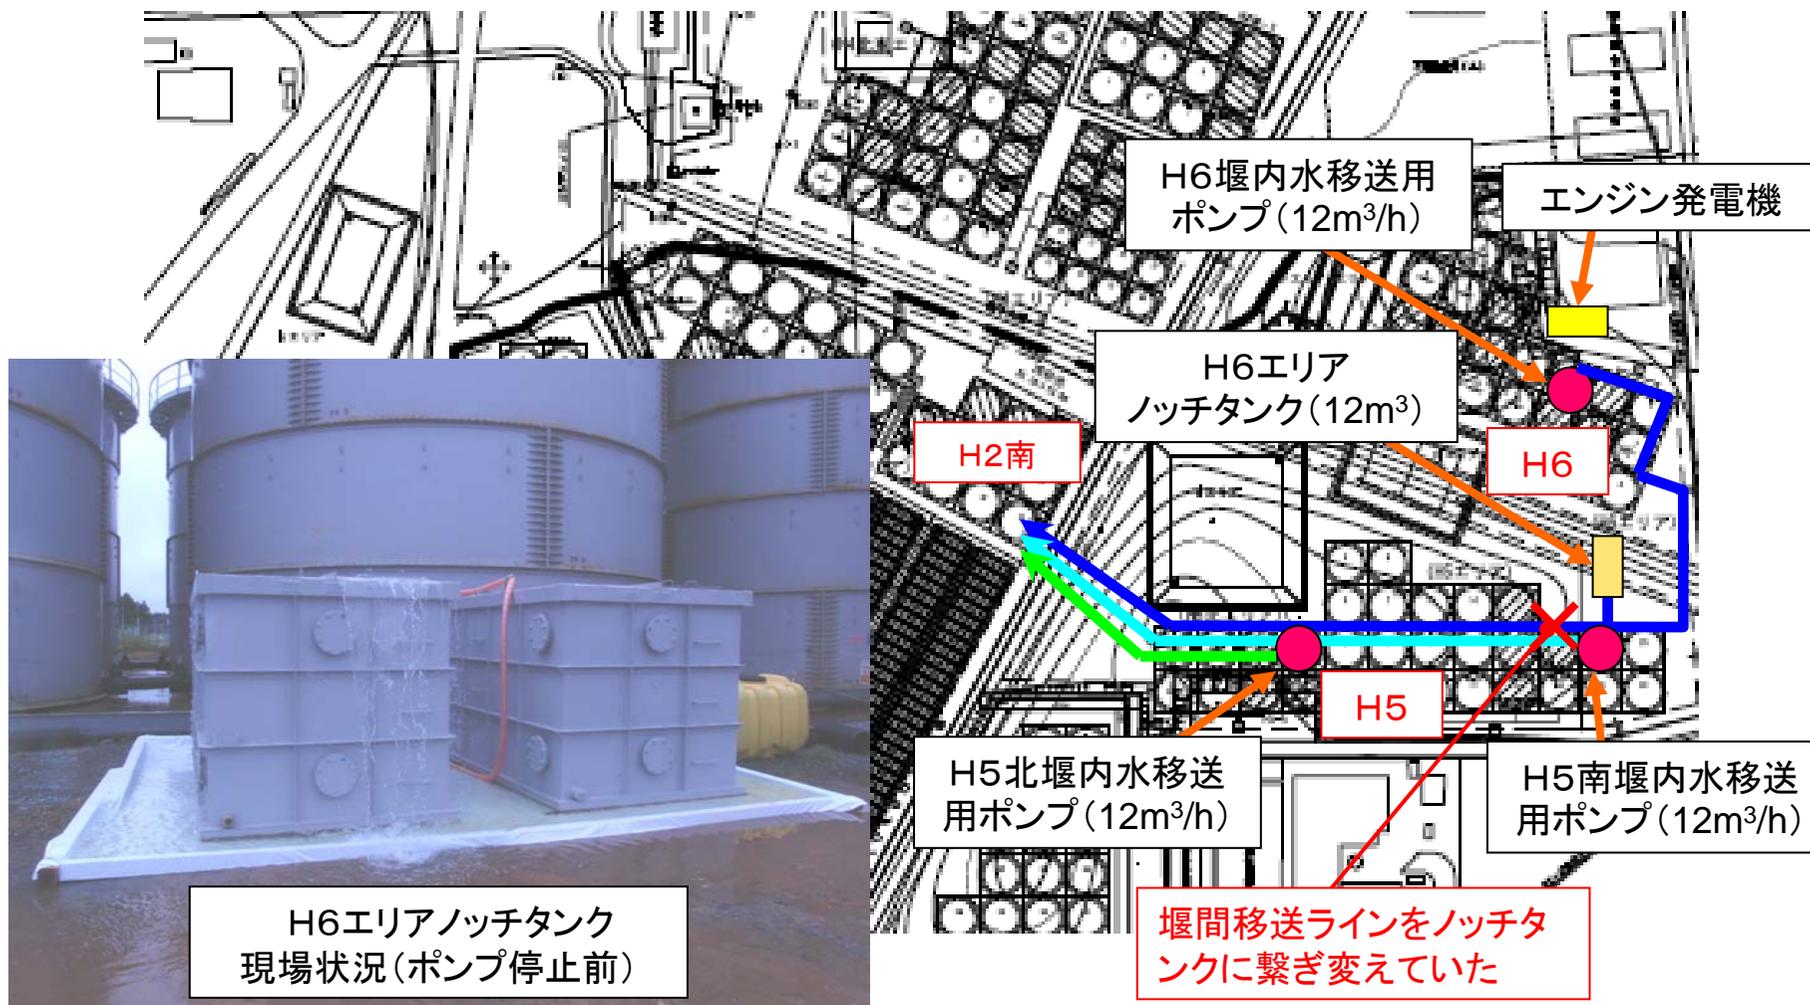
# 1. 3 H6エリアノッチタンクからの溢水 発生状況

■ 状況:台風対策として、当社社員(1名)がH6エリア堰内雨水をH2南エリア堰内へ移送していたところ、当社から協力企業に対し、作業指示書を用いず口答指示で行ったことによる指示内容の行き違いもあり、協力企業は、移送ラインをH5エリア近傍のノッチタンクへ繋ぎ変えていた。当社社員は、それを把握せずにポンプを起動したため、ノッチタンクから溢水した(漏えい量:約5m<sup>3</sup>)。
