福島第一原子力発電所構内タンクエリアにおける 堰内たまり水の漏えいおよび高線量率箇所の確認等について

< 参考資料 >
平成25年11月11日
東京電力株式会社

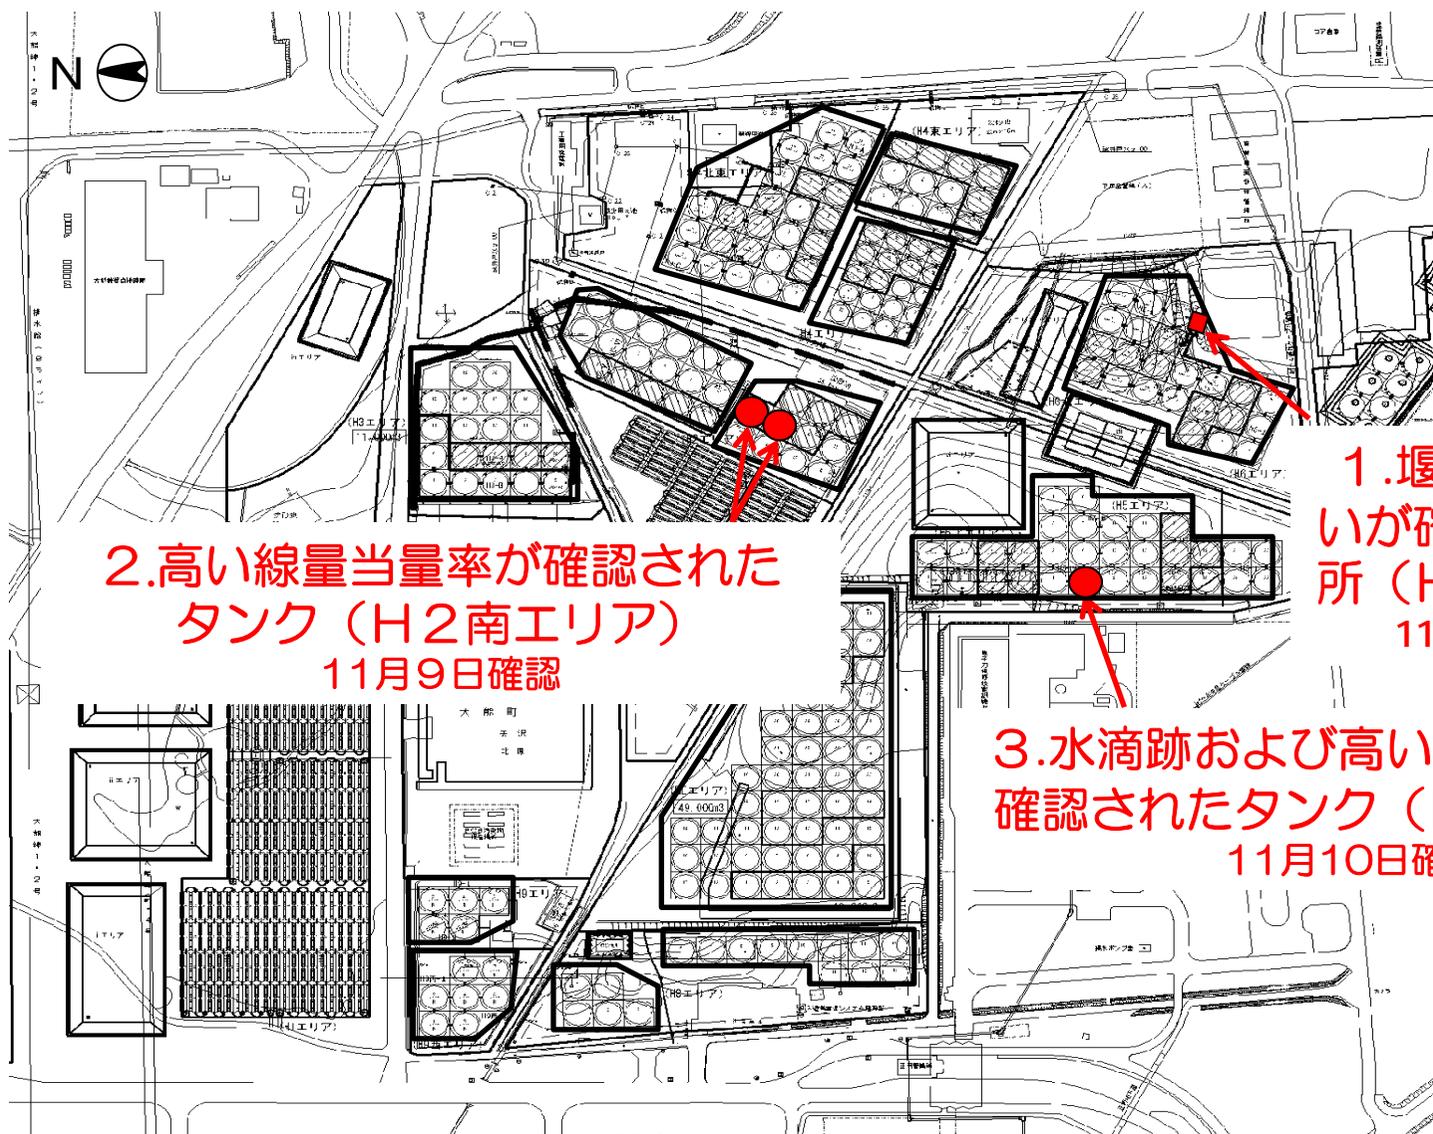
2.高い線量当量率が確認された
タンク (H2南エリア)
11月9日確認

1.堰からの漏え
いが確認された箇
所 (H6エリア)
11月9日確認

3.水滴跡および高い線量当量率が
確認されたタンク (H5エリア)
11月10日確認

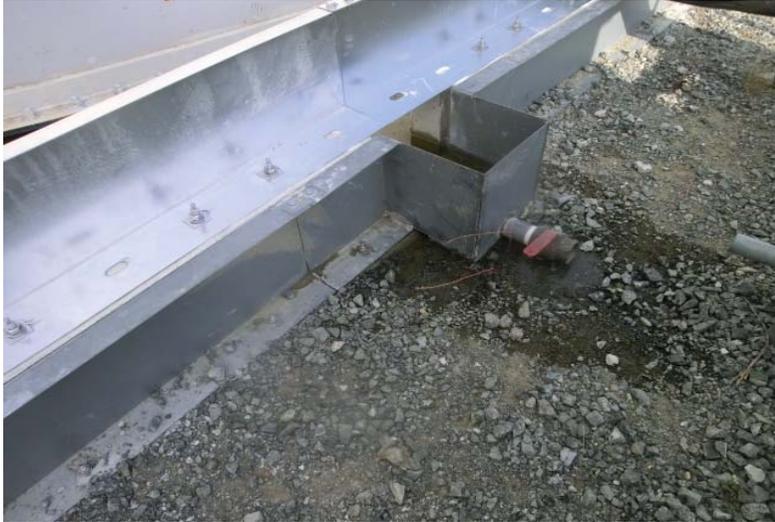
H6エリア堰内溜まり水の漏えい

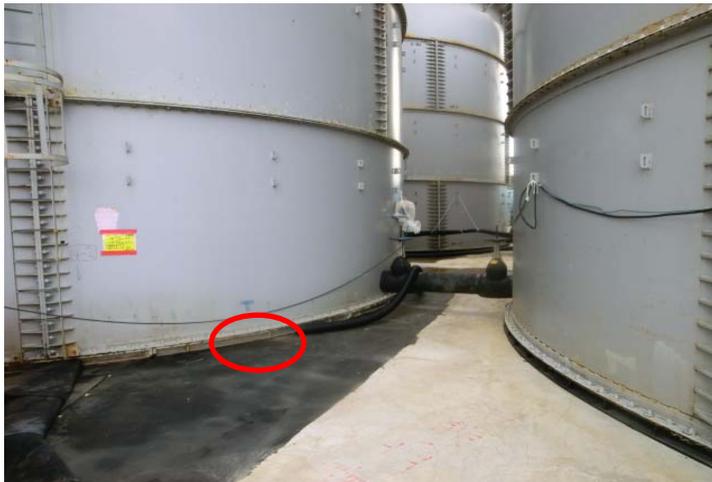
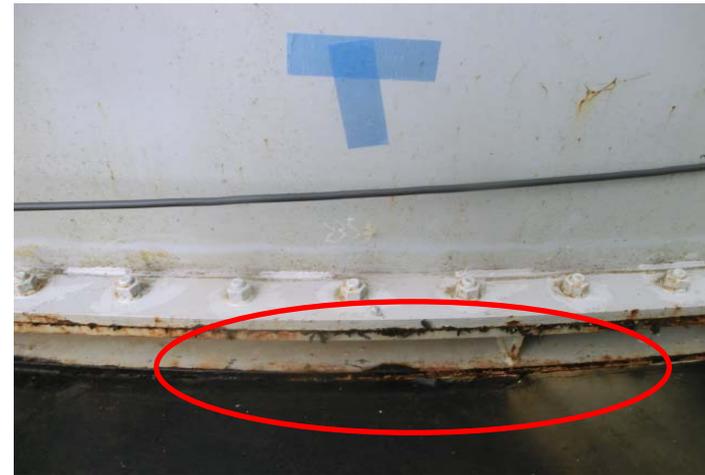
H2-B-No.2タンク

2. H2南エリアにおいて高い線量当量率が確認されたタンク

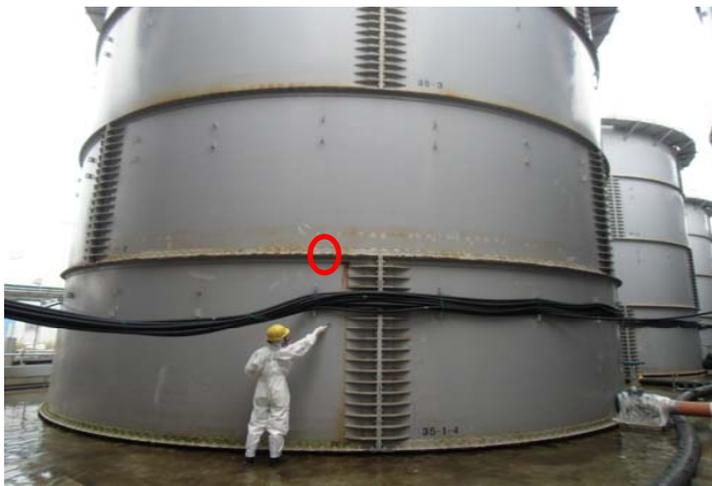
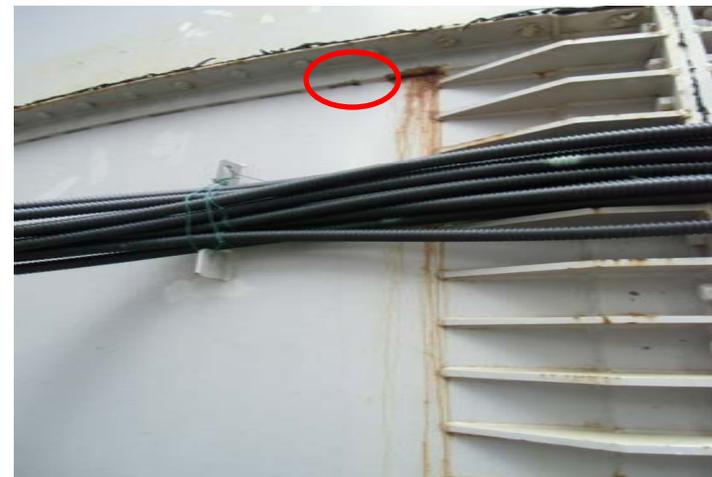
H5-D-No.4タンク

3. H5エリアにおいて水滴跡および高い線量当量率が確認されたタンク
