# 福島第一原子力発電所 1号機ベント管下部周辺の調査結果 について(2日目)

平成25年11月14日  
東京電力株式会社

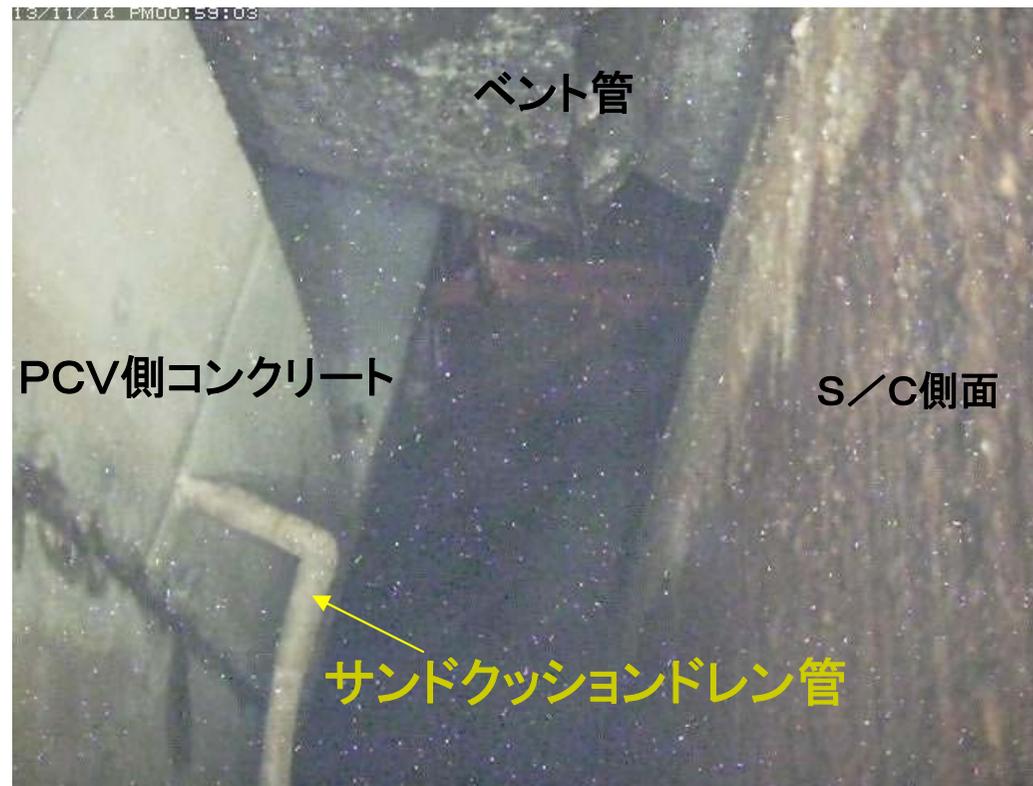
(代表例)  
⑤ベント管状況

ベント管下部 および サンドクッションドレン管調査結果  
⑤～⑧を調査した結果、漏えいおよびサンドクッションドレン管の破損は確認されなかった。

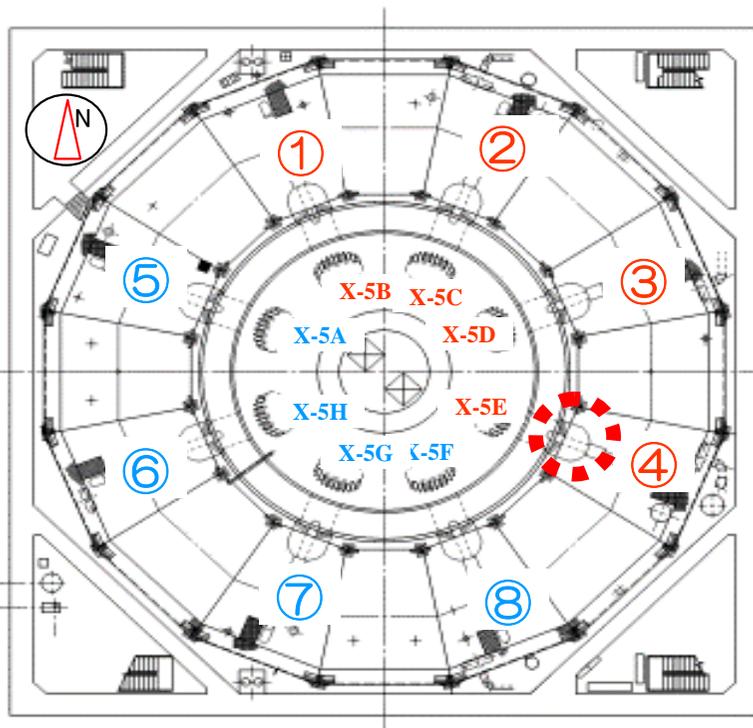
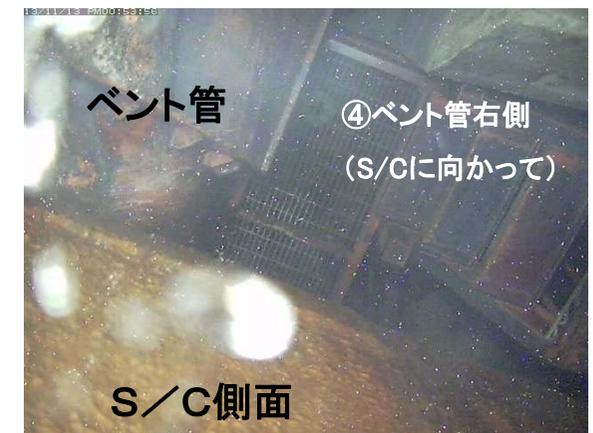
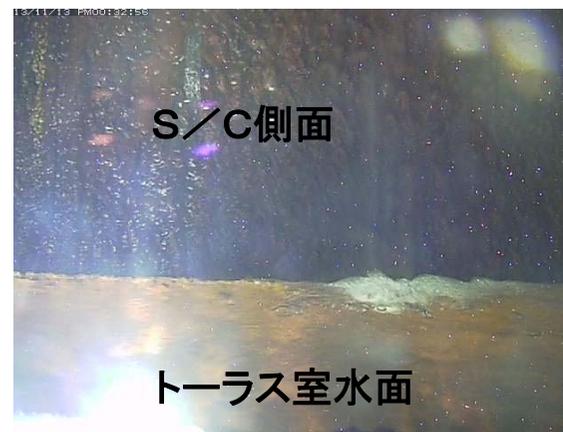
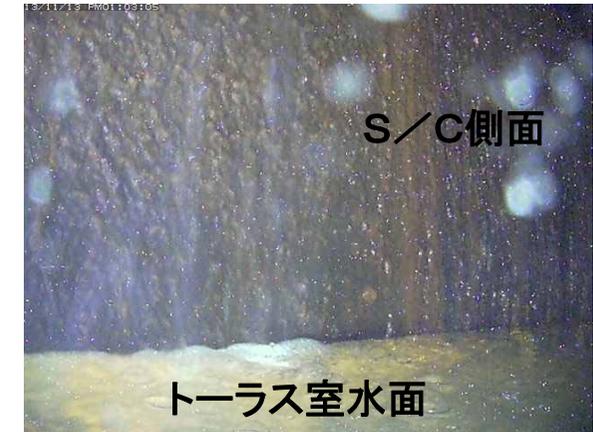
④のベント管（S/C側）上部方向からの漏えいを確認した。

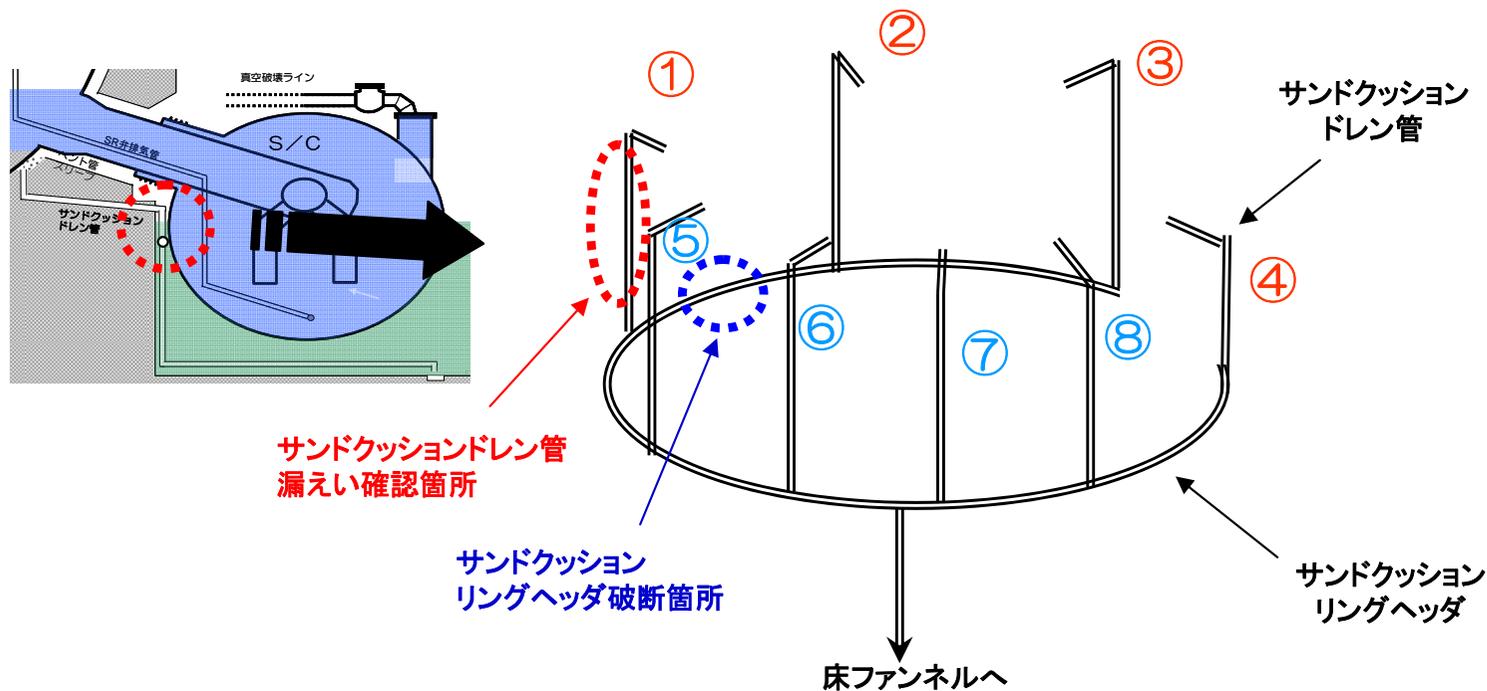
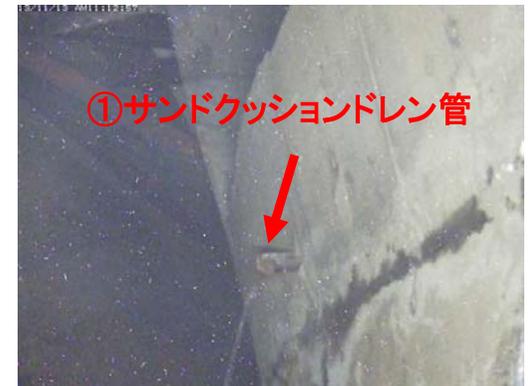
- ①のサンドクッションドレン管の破損および漏えいを確認した。
- ①～②間のサンドクッションリングヘッドの破損を確認した。

※ サンドクッションリングヘッドは、「C」の字。(③～④間は繋がっていない)
