## 福島第一原子力発電所 淡水化装置(逆浸透膜式)No.2 廃液受槽入口弁グランド部からの漏えいについて

# 淡水化装置(逆浸透膜式)No.2 漏えい箇所

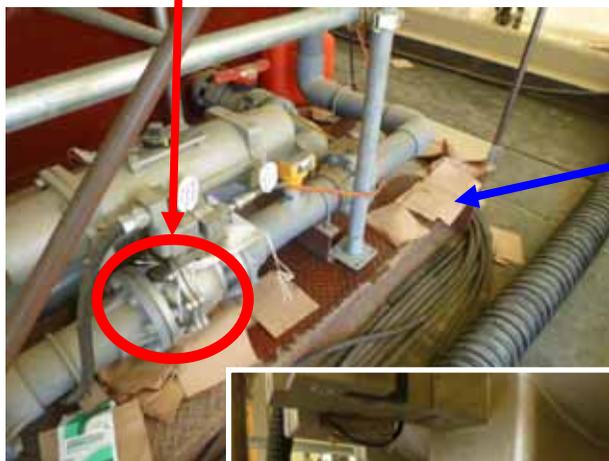
- 発生日：平成25年12月2日
- 場 所：淡水化装置（逆浸透膜式）No.2 ジャバラハウス内
- 時系列：
  - 9：15 淡水化装置No.2（以下、「RO-2」） 起動
  - 9：40 RO-2 起動後の現場確認のため当社社員がジャバラハウス内に入室したところ、廃液受槽入口側の空気式作動弁（RO-2 廃液受槽入口弁）のグランド部から、1秒に1滴程度、水が漏れていることを確認。
  - 9：42 RO-2 手動停止
  - 10：00頃 当該弁のグランド部の増締めを行い、漏えいが停止したことを確認。
  - 11：58頃 当該弁を養生後、動作確認と運転圧力による漏えい確認を実施し、問題がないことを確認
  - 12：12 RO-2に異常がないことを確認したことから、RO-2の運用を開始。
- 漏えい量 ：約1リットルと推定（約2m×約0.5m×約1mm[深さ]）  
漏えいした水は、吸水材で拭き取りを実施
- 推定原因 ：グランドパッキンの劣化と推定（弁の経年使用によりパッキンが微小摩耗）
- 今後の対応：今後、類似弁（淡水化装置運転時にON-OFFを繰り返す同型の弁）については、定期的な締付確認の実施を検討する。

漏えい箇所  
(RO - 2 廃液受槽入口弁)

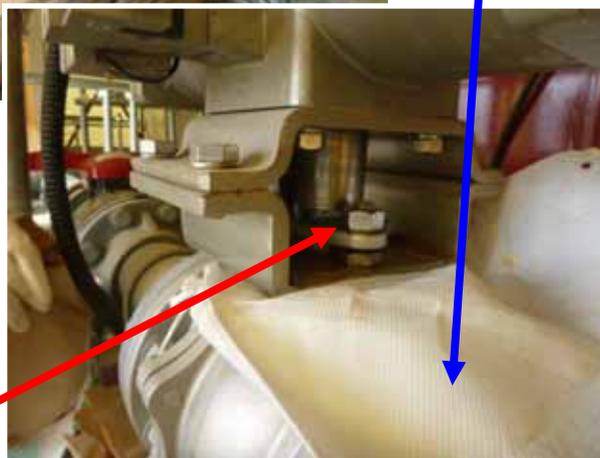
吸水材
