H5タンクエリアおよび G6北タンクエリアの堰からの漏えいについて

< 参考配布 >
平成25年12月24日
東京電力株式会社

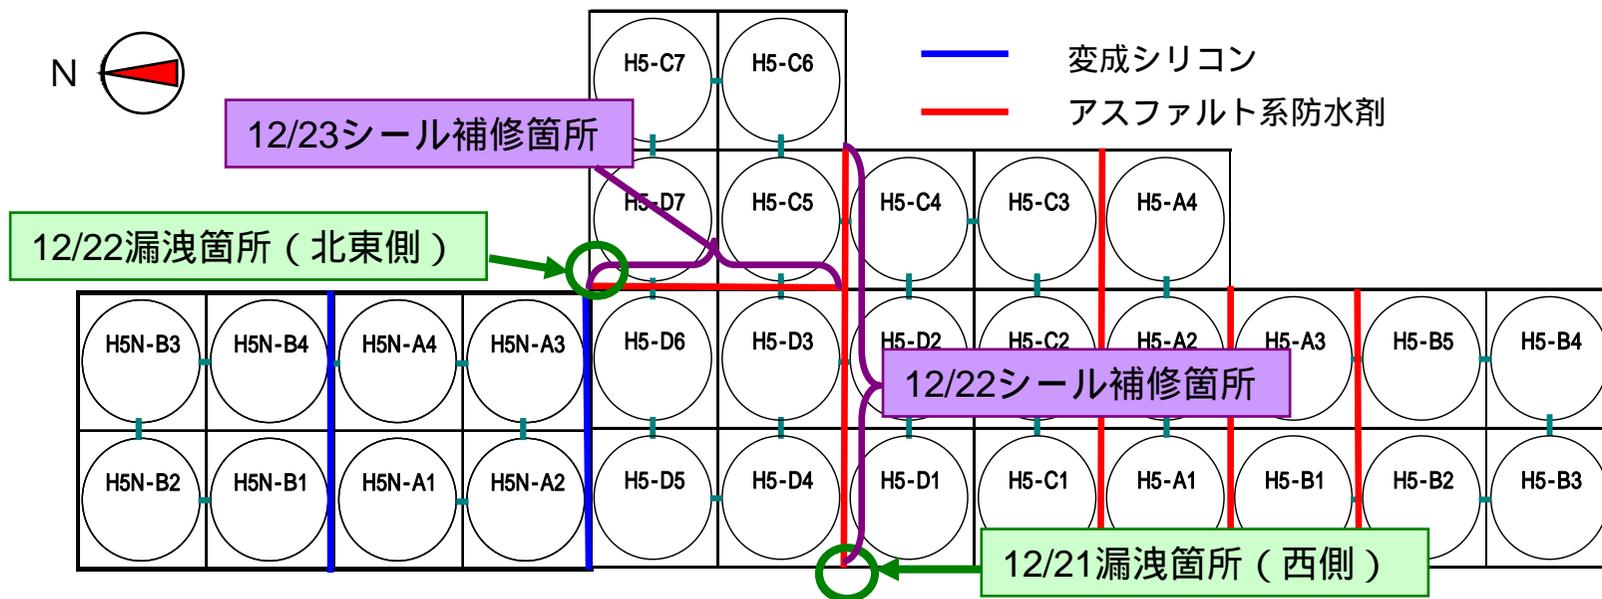
2 . H5タンクエリア堰からの漏えい箇所等

- ・ 16時15分頃 協力企業パトロール員から「H5タンクエリアの堰からの水漏れがある」と連絡を受けた当社社員が、H5タンクエリア西側の堰の底部から、水が漏えいしていることを確認。
- ・ 18時頃 漏えい箇所（堰外側）に、土のうおよびビニルシートで水受けを設置。
- ・ 19時12分 水受け内に仮設ポンプを設置、水受けから堰内への移送を開始。
- ・ 23時35分 H5タンクエリア堰内水をH6タンクエリア堰内へ移送開始。

- ・ 2時40分 H5タンクエリア堰内水のH6タンクエリア堰内への移送停止。
- ・ 8時～10時 漏えい箇所の基礎コンクリート打継目のシール補修を実施。
H5タンクエリア西側の堰からの漏えいは減少。（停止に至らず）
- ・ 16時13分頃 協力企業パトロール員が、新たにH5タンクエリア北東側の堰の継ぎ目部から水が漏えいしていることを確認。
その後、漏えい箇所（堰外側）に、土のうおよびビニルシートで水受けを設置。さらに水受け内に仮設ポンプを設置。
- ・ 17時40分頃 水受けから堰内への移送を開始。

基礎コンクリートは、上図の青線もしくは赤線の打継目で分割されている（8分割）。

- 8時15分～10時 漏えい箇所の基礎コンクリート打継目のシール補修を実施。
=== その後、漏えい状況を経過観測 ===
- 15時20分 H5タンクエリア西側の堰および北東側の堰からの漏えいが停止したことを確認。

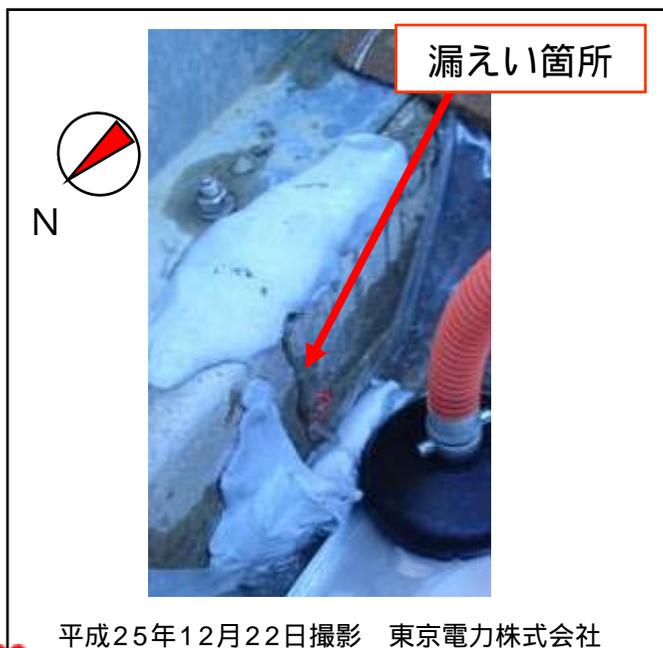
【H5タンクエリア西側の堰】

- コンクリート打継ぎ部に施している**止水シールが劣化**したことが考えられる。堰内に水が溜まり、親水条件（水と馴染みやすい条件）になったためにシールの劣化が促進された可能性あり。

- 劣化部から堰内雨水が打継ぎ部に浸透**して、打継ぎ部をつたわって、基礎堰外に漏えいしたものと推定。

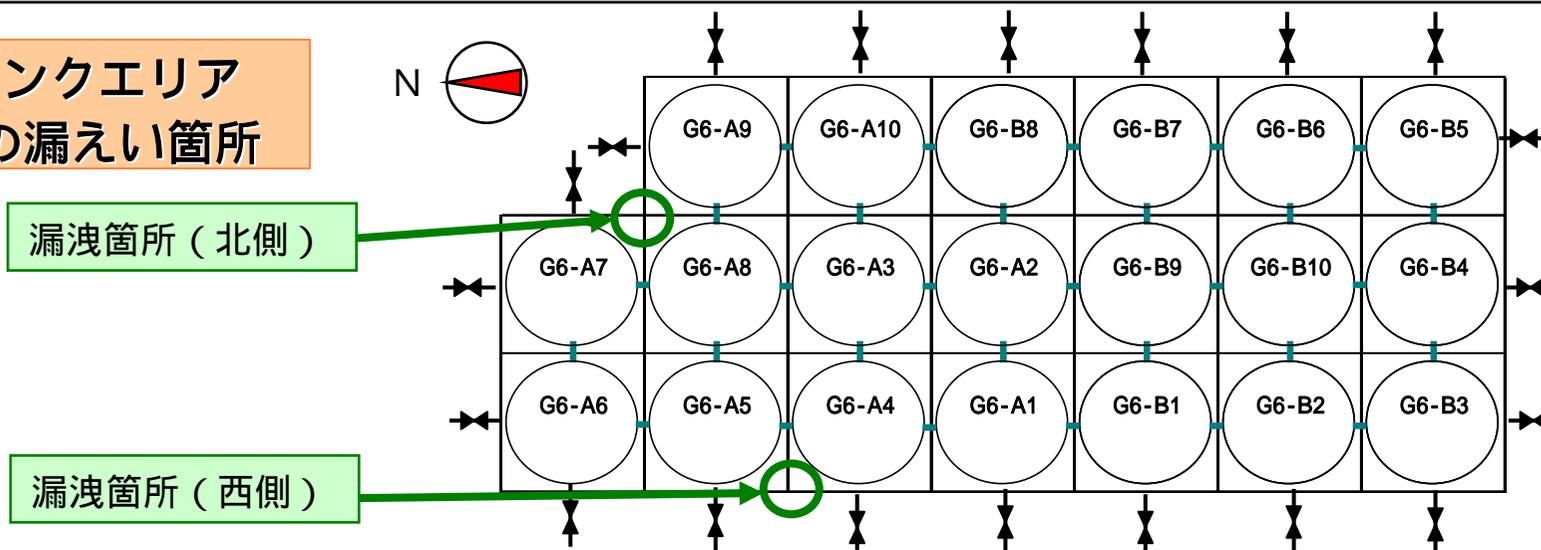
6 . G6北タンクエリア 堰からの漏えい箇所

- ・ 16時33分頃 協力企業パトロール員が、G6北タンクエリア北側の堰の下部から漏えいがあることを確認。
- ・ 18時40分頃 協力企業パトロール員が、新たにG6北タンクエリア西側の堰に発生したヒビから漏えいがあることを確認。
- ・ 19時20分 G6北タンクエリア堰内水をG6南タンクエリア堰内へ移送開始。
- ・ 21時15分 漏えい確認後に実施していた、以下の対応が完了。
 - ✓ G6北タンクエリア北側堰の漏えい箇所（堰外側）に、土のうおよびビニルシートで水受けを設置。
 - ✓ G6北タンクエリア西側堰の漏えいしていたヒビに、コーキング材による補修を実施。（西側堰の漏えいは停止。）

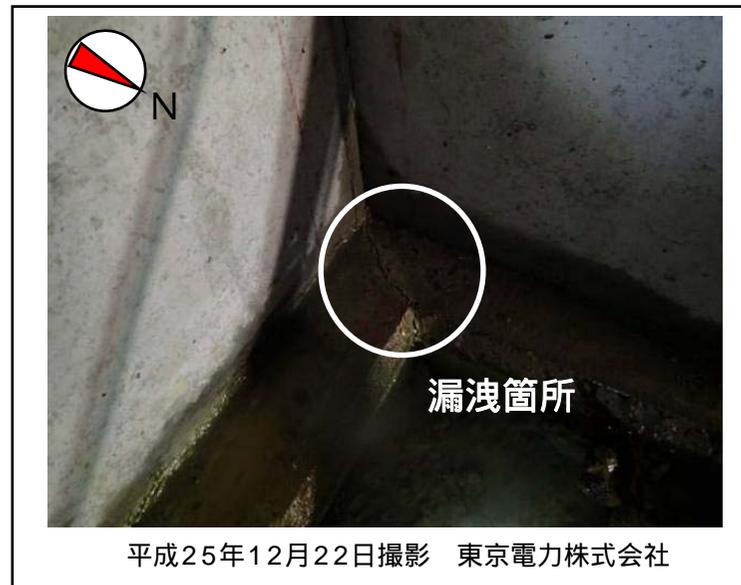
【G6北タンクエリア北側堰のヒビ】

- コンクリートに入っていたクラックが気温低下により目開きして、堰内の水が漏えいしたものと推定。
一般にコンクリートクラックは気温が下がると目が開く傾向にある。
- 基礎表面クラックに止水シールを施工予定。
