原子炉格納容器内部調査について

2017年6月28日

東京電力ホールディングス株式会社

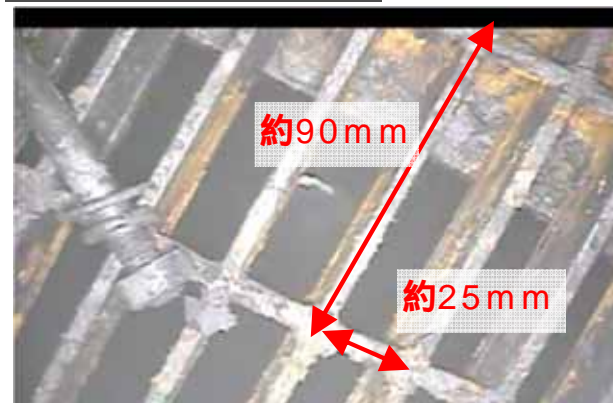
グレーチング上部

・グレーチング上部に脱落したと思われるボルトあり

- ・ PCV内全体に湯気があり、内部構造物表面が湿っている状況。
- ・ 確認できた範囲で大きな損傷等は見られなかったがグレーチング上に脱落したと思われるボルト（使用箇所不明）を確認。

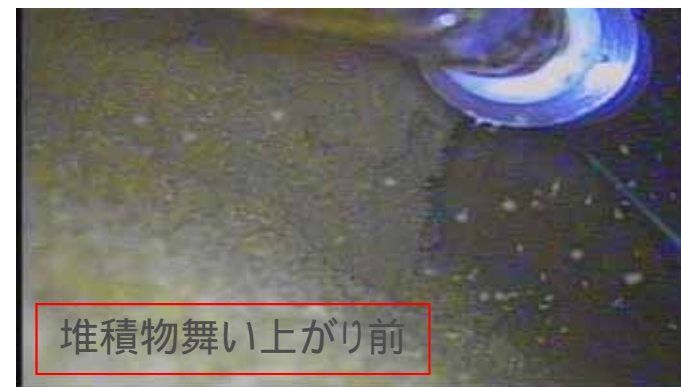
堆積物舞い上がり前

- ペDESTAL外調査実施後、常設監視計器を再設置した際に、地下階滞留水中に堆積物が多いことを確認。

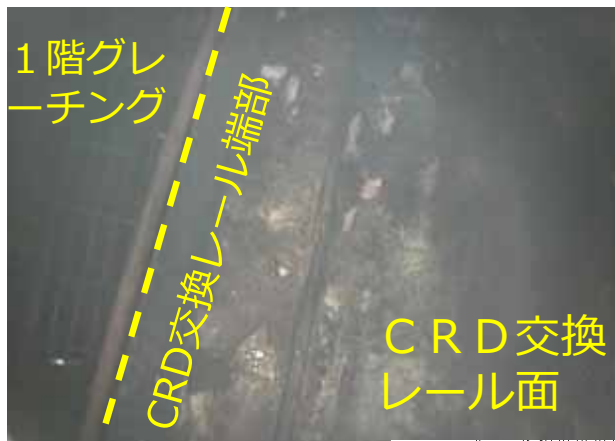
レール上堆積物

- CRDレール上の堆積物があったものの、ペDESTAL開口部近傍まで調査することができた。
- PCV内の線量率を測ったところ、ペDESTALに近づいても急激な線量上昇が無かったことから、燃料デブリはペDESTAL開口部近傍には無いものと考えられる。

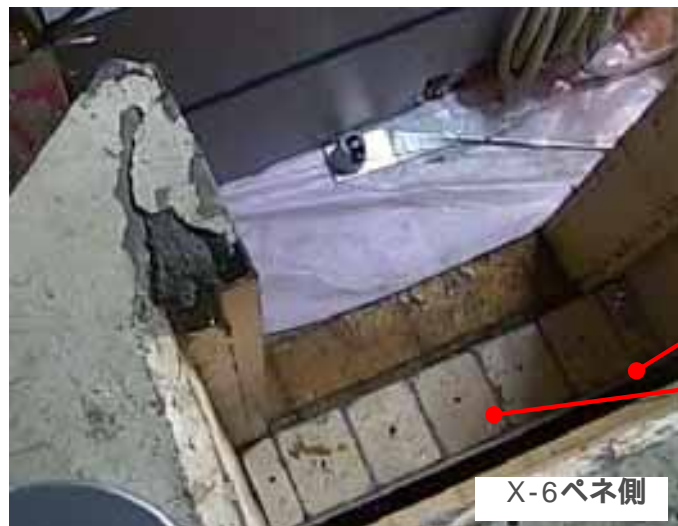
上面からの写真

- 2015年8月に実施予定であった2号機PCV内部調査(ペデスタル内調査)に向け、X-6ペネ(格納容器内外の貫通口)前のブロック撤去を6月11日より開始。
- 6月26日、135個中128個のブロックが撤去できた時点で、ブロック後列の最下段の一行(計7個)が撤去できない事象が発生。その後、ブロック撤去装置で実施可能な手段を講じたが撤去できなかったことから、7月8日に作業を一時中断。
- 早期のブロック撤去に向け、小型重機を使用したブロック撤去作業を実施(参考2-6参照)。

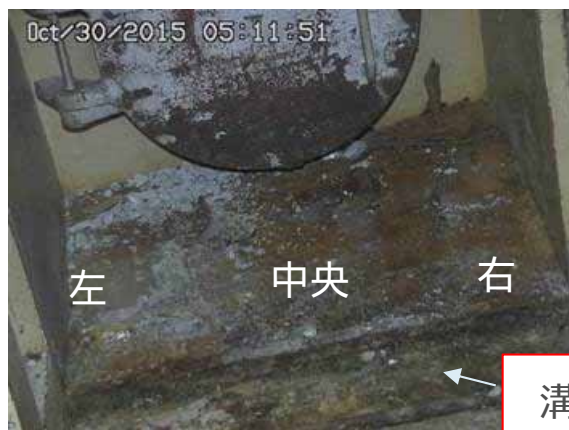
①溶出物かき取り前

- X-6ペネからの溶出物は、スコップと掃除機により除去完了。汚れてはいるものの床面露出。
- ペネ左側から中央部では線量低下はみられるが、ペネ右側や、溝部については線量低下はしていない状況。
- なお、X-6ペネフランジ下部の床面に滲みがあることを確認。また、フランジ下部付近の吸引作業時、掃除機の柄にフランジ溶出物が付着。付着物は粘性のある泥のような状態。

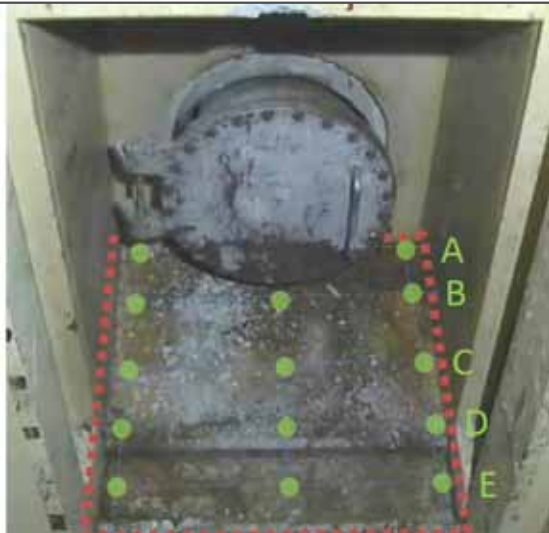
- 溶出物除去により、左～中は線量が低減している傾向。
- スチーム洗浄後は、線量が増加している箇所と減少している箇所を確認。
- 化学除染後、全ての測定点において線量レンジ内 (<12Sv/h) 内に線量が減少。また、スチーム洗浄で上昇した箇所も溶出物撤去後に近い線量まで減少。
- 床面研削(5回)以降、更なる研削を実施したところ、ダストが上昇したため、研削を中断。研削後の汚染除去のため、線量低減実績のある化学除染を実施。
- 床面研削以降は、部分的な線量低下は見られたものの、全体的な低下は確認できなかった。

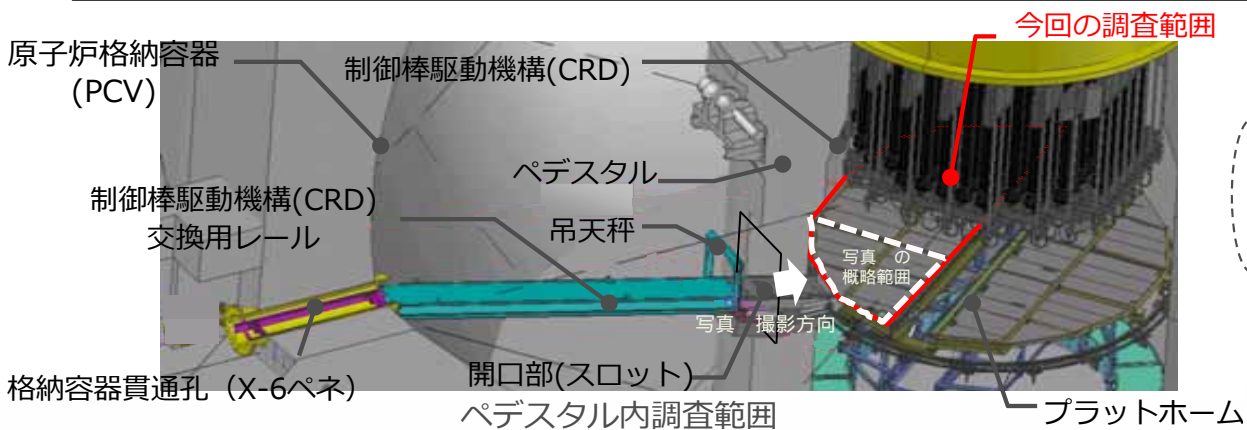
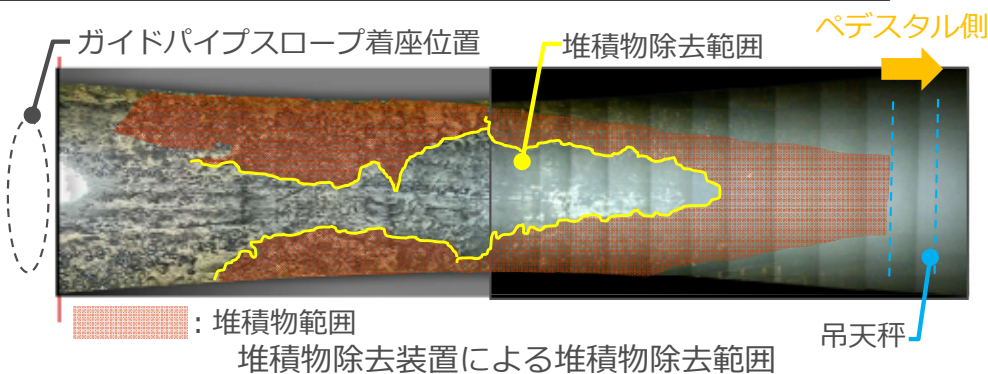
- 2017年1月~2月にかけて、格納容器内部の調査を実施。CRD交換用レール及びペデスタル内において、堆積物やグレーチングの脱落等の状況を確認。堆積物は堆積状況を確認した上で、自走式調査装置投入のため一部を除去。
- また、線量計を搭載したロボットによる調査により、CRD交換用レール上において、約210Sv/hの線量率を確認（線量率については現在評価中）。なお、今まで調査できていなかった箇所を、事故後初めて調査出来たということであり、新たな事象が発生したということではない。
- 今後、一連の調査で得られた情報を評価し、今後の格納容器内部調査の計画に反映する。
