福島第一原子力発電所 5・6号機の現状について

5・6号機滞留水処理装置（淡水化装置） 取水槽からのコンテナ内溢水について

2017年6月29日

東京電力ホールディングス株式会社

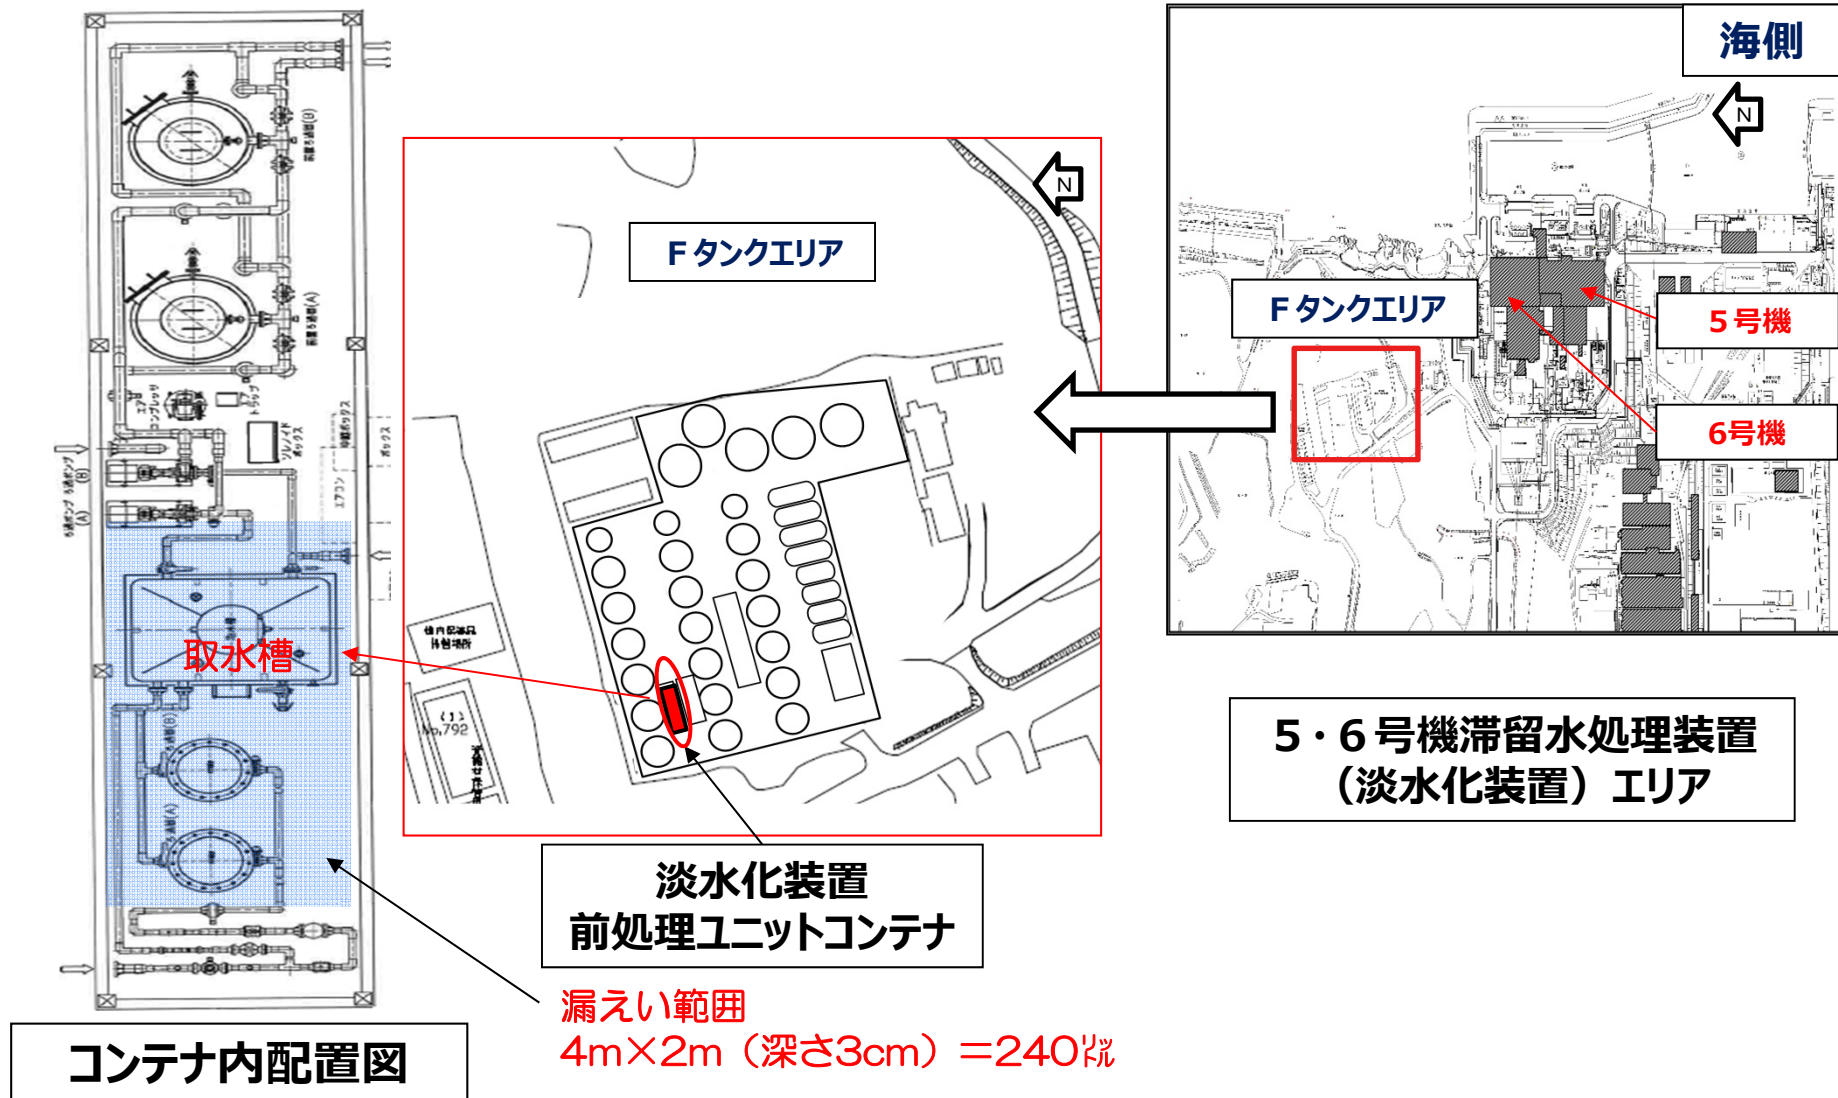
2. 漏えい箇所

- ・2017年6月5日 5・6号機滞留水処理装置（淡水化装置）にて、流量バランス変動による警報が発生し、淡水化装置が自動停止した。その後、運転員が現場にて淡水化装置の自動停止状態に異常がないことを確認し、淡水化装置再起動の準備を開始した。※
- ・取水槽液面計内の「浮き球」が低い指示であったことから、手動操作にて取水槽の水張りを開始した。水張り中、取水槽液面計を監視していたところ、運転員が「浮き球」の固着に気付き水張り操作を停止したが、間に合わず取水槽上部マンホールより溢水が発生した。なお、取水槽の入口弁を「閉」し、漏えいは停止した。
- ・漏えいした水（4m×2m（深さ3cm）＝240ℓ）は全て淡水化装置前処理ユニットコンテナ内に留まっており、コンテナ外への漏えいは無かった。

取水槽液面計（「浮き球」による目視タイプ）内面の汚れにより、「浮き球」が固着し、正常な水位を示さなかったため、必要以上な水張りとなり、溢水が発生した。

- ・液面計の点検清掃（6/8実施済）
- ・構内類似箇所の総点検（6/12～実施中）
- ・本事象・原因を周知
- ・液面計に汚れが発生し操作監視に支障をきたす前に点検清掃を行うことを運転員教育資料に記載し、徹底する

- ・液位計の健全性確認
- ・ポンプ停止後の取水槽入口弁閉操作

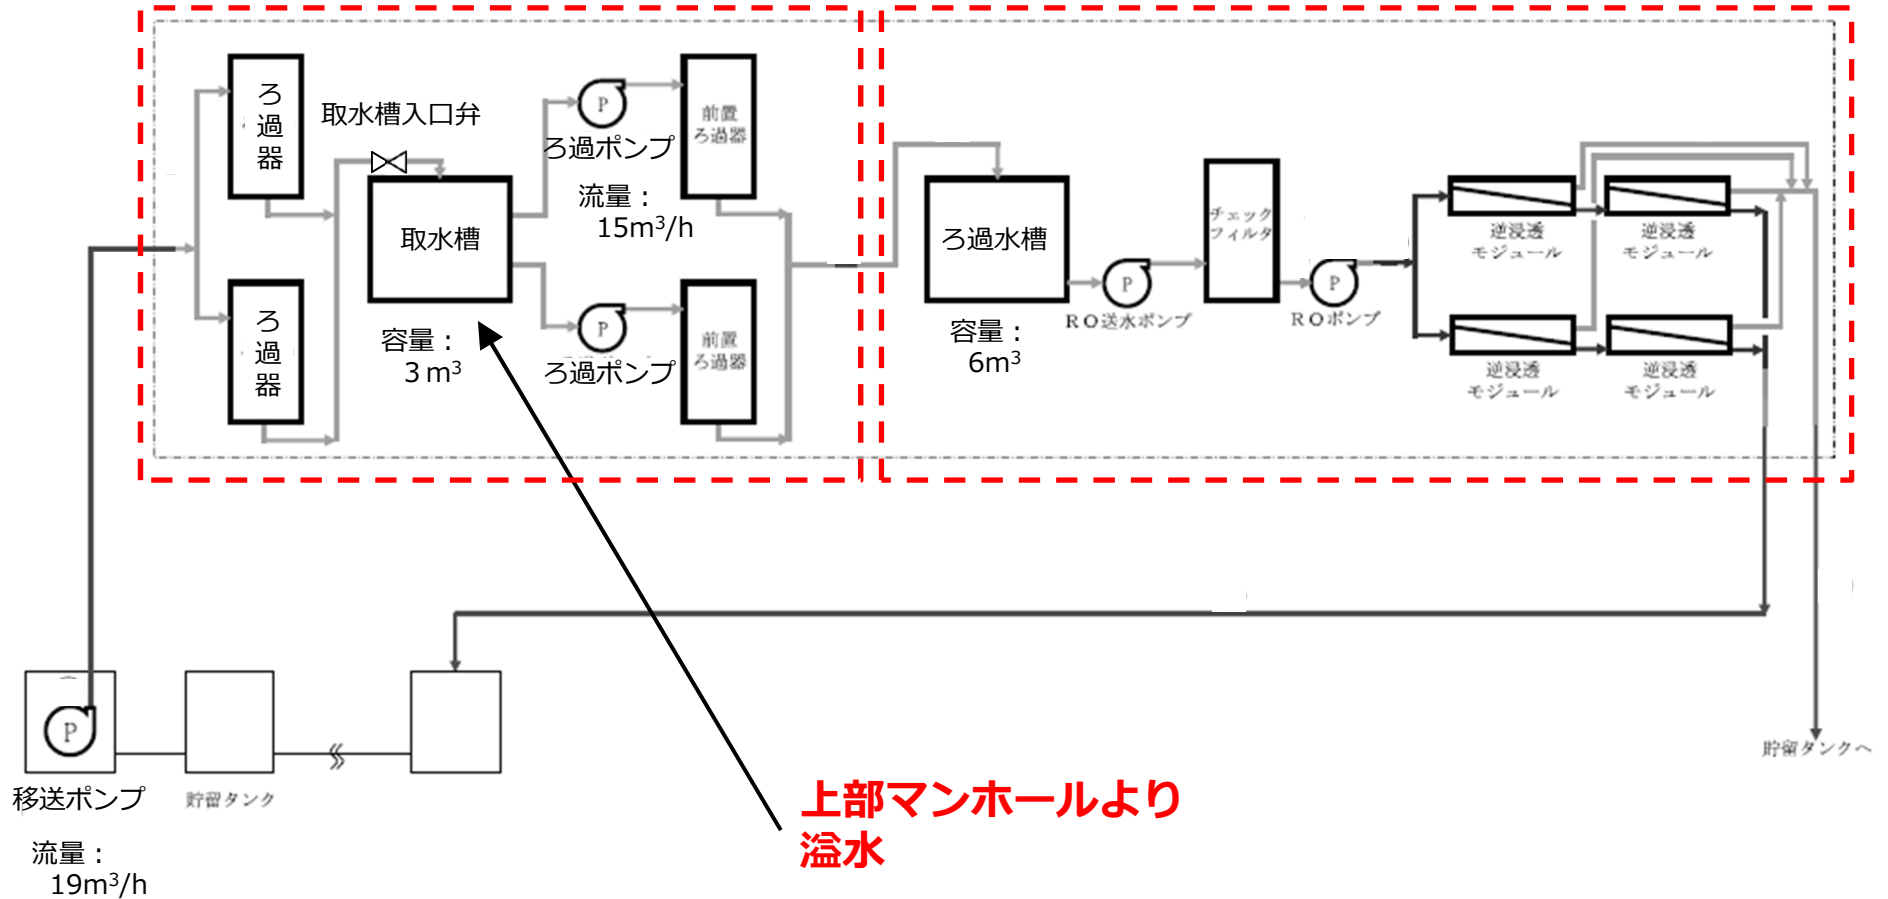
3. 系統図

・ろ過器につまりが発生し, 取水槽出口のろ過ポンプ流量よりも入口の移送ポンプ流量が低下したため, 取水槽の水位が低下した。取水槽水位低のインターロックにより, ろ過ポンプ停止。

（移送ポンプは停止したが取水槽入口弁「開」であったため、ヘッド差により水張が継続されたものと推定。）
