# 福島第一原子力発電所の敷地境界外に影響を与えるリスク総点検に関わる対応状況

2017年3月17日

東京電力ホールディングス株式会社

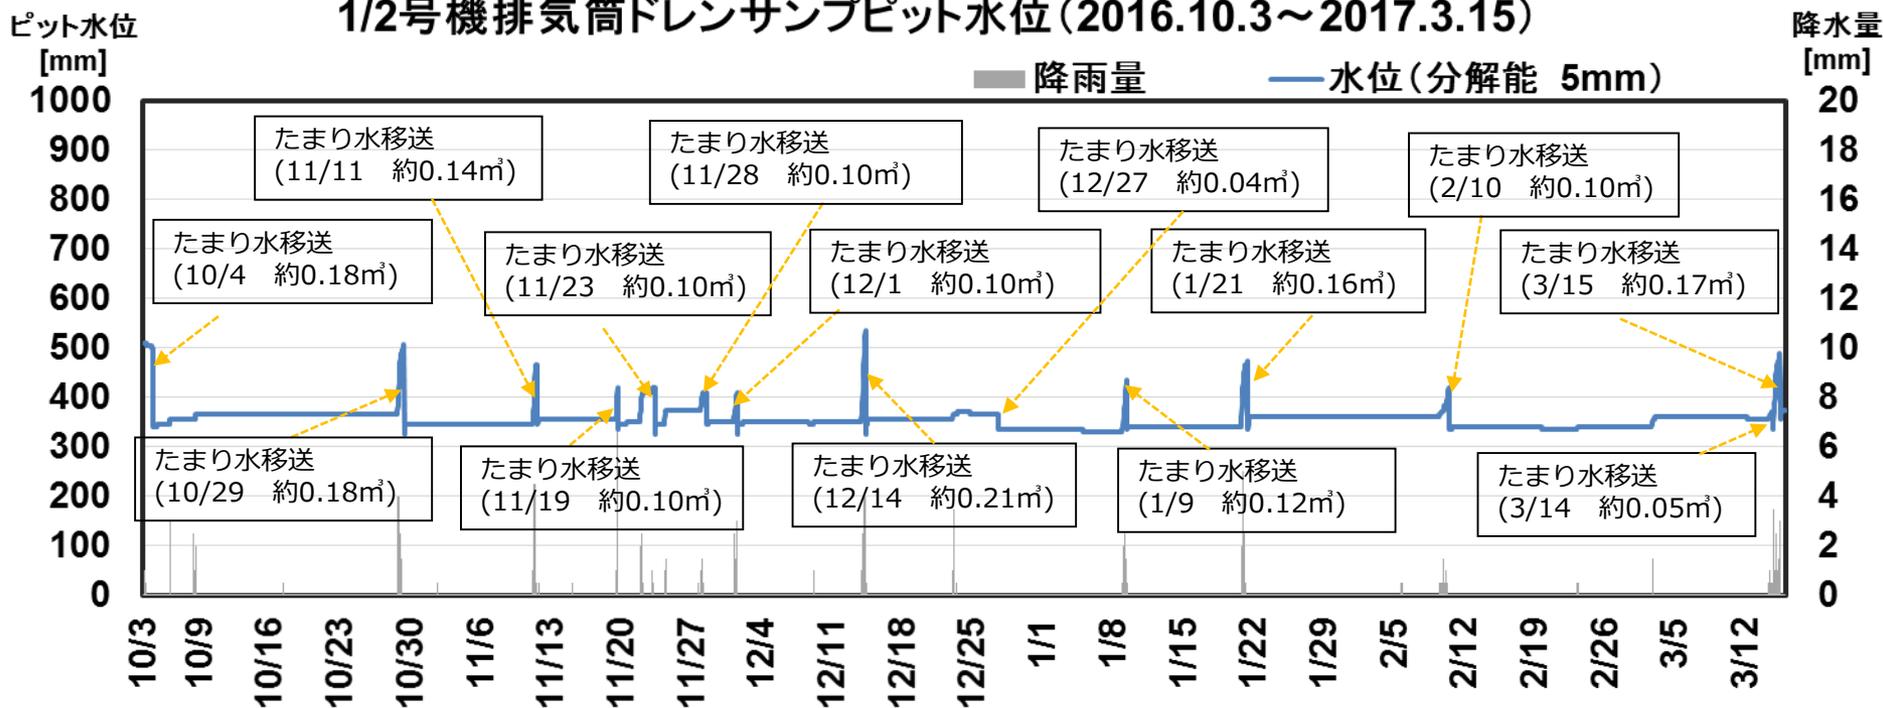
1/2号機排気筒ドレンサンプピット水位 (2016.10.3～2017.3.15)

- 10月3日に水位計をインサービスし、仮設排水設備の設置が完了。  
ピットの水位の計測を開始。(水位：約50cm)
- ピットから一時受けタンクへたまり水移送実績  
10月：2回 (約0.36m<sup>3</sup>) ,11月：4回 (約0.44m<sup>3</sup>) ,12月：3回 (約0.35m<sup>3</sup>) ,1月：2回 (約0.28m<sup>3</sup>)  
2月：1回 (約0.10m<sup>3</sup>) ,3月：2回 (約0.22m<sup>3</sup>)
- 排水設備の改善 (自動移送) を実施中 (2017年3月下旬完了見込み)
- 至近のピット内の溜まり水サンプリング採取 (3月14日)

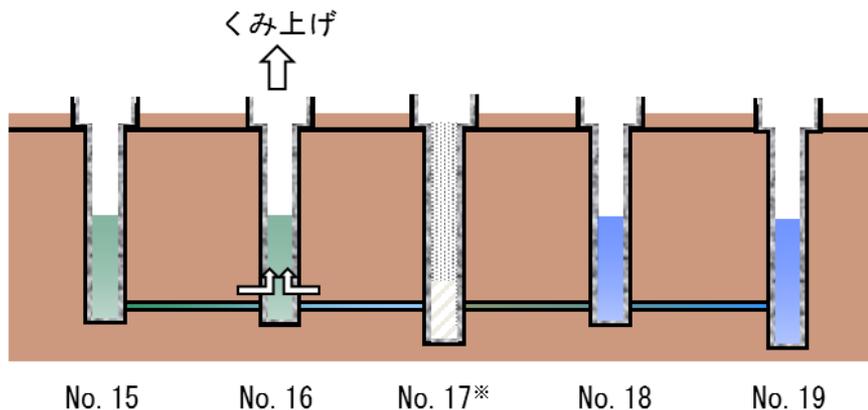
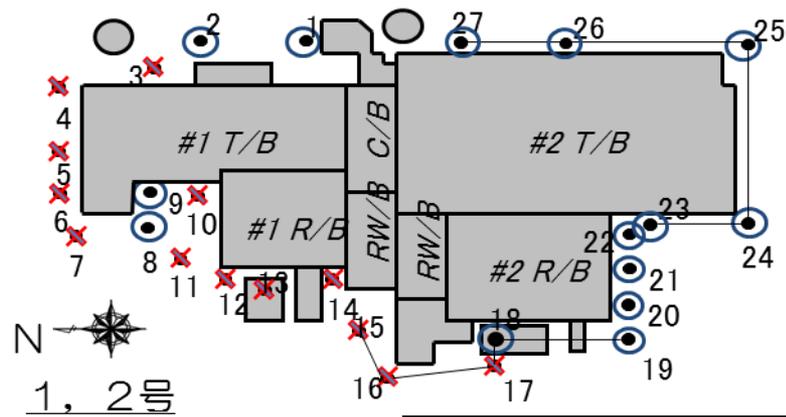
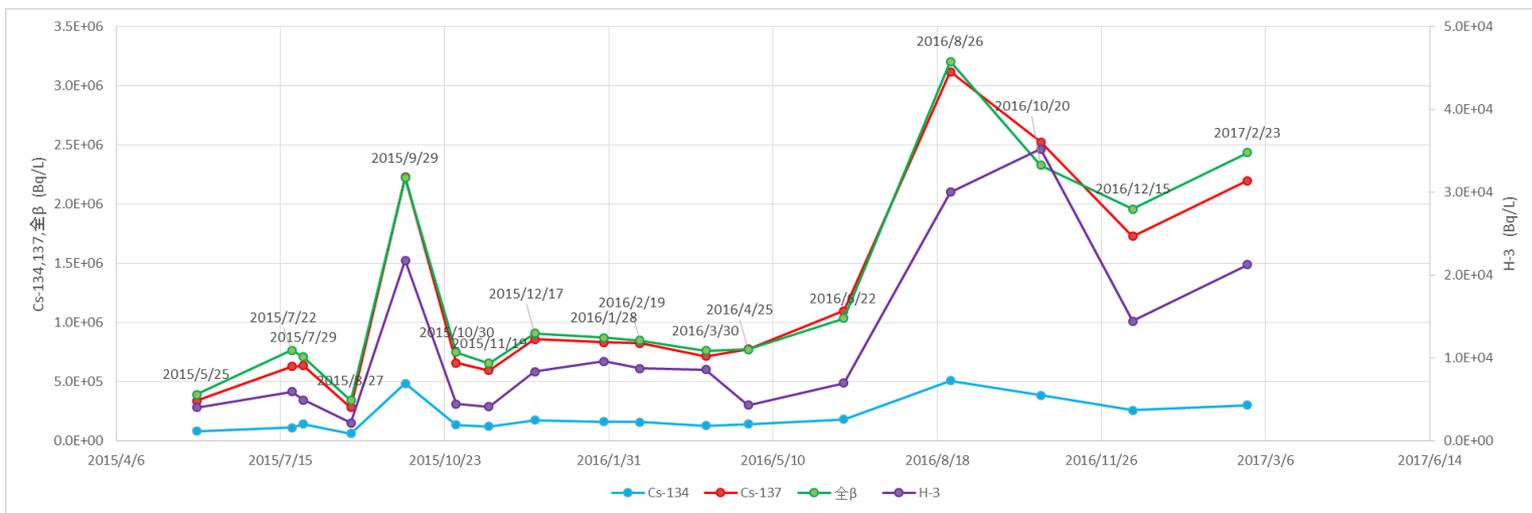
# (リスク総点検番号110) サブドレンNo.16ピットの対応状況について **TEPCO**

※ No.17ピットはコンクリートで閉塞済。内包水無し。

- 2015年10月以降、No.16ピットの放射能濃度は安定しているため、今後は1回/2ヶ月程度たまり水の汲上、放射能濃度の測定を行う。2016年8月の汲上では、直前の降雨の影響により一時的な汚染物の持ち込みによって放射能濃度の上昇が認められた(2015年9月も同様)。
- 当該ピットは近傍に1/2号排気筒があり、これらを含めた周辺状況の調査結果等により、対策を検討する。

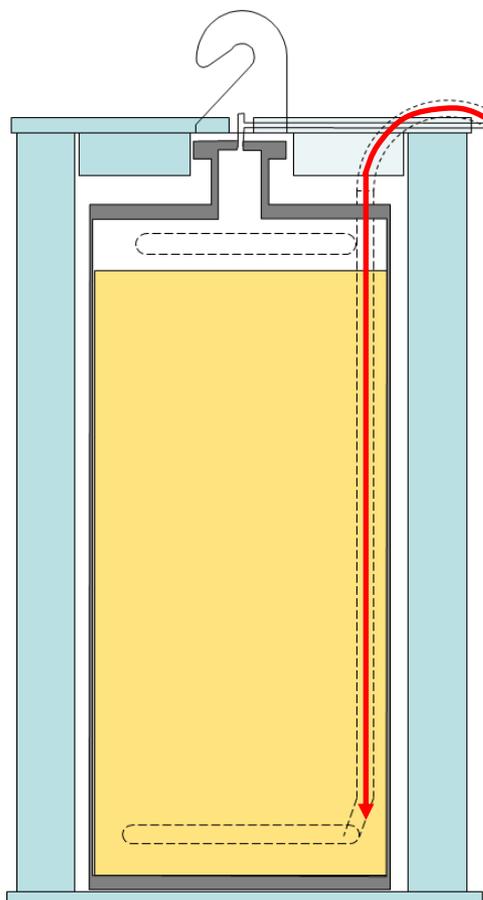
(例) KURION吸着塔

ビデオスコープ，  
ホースを挿入

1. 使用済吸着塔を一時保管施設から調査場所へ移動。
2. 各吸着塔の出口管等の開口からビデオスコープを挿入し液面の高さを確認する。
3. 同様に開口からホースを吸着塔内部の水面下に挿入し，水を吸引ポンプにて吸引する。
4. 採取した水を分析

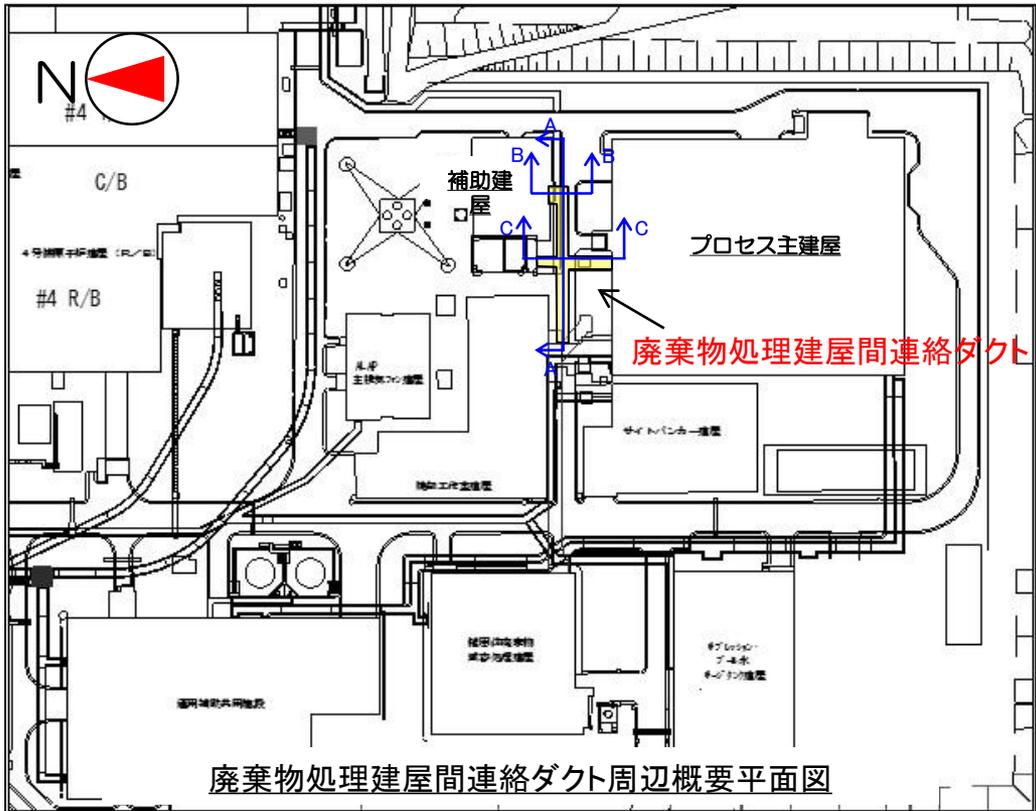
廃棄物処理建屋間連絡ダクト周辺概要平面図

充填完了後（T.P.+4.8m以下）、半年間、監視を行った結果、雨水のダクト内への浸入が確認された。ダクト内の溜まり水が増加するリスクがあることから、全体を充填する。  
 充填予定期間：2017.6月～7月
