福島第一原子力発電所における 汚染水対策の進捗状況

～ ロードマップ改訂(2015年6月)以降の進捗状況 ～

2017/07/07

東京電力ホールディングス株式会社

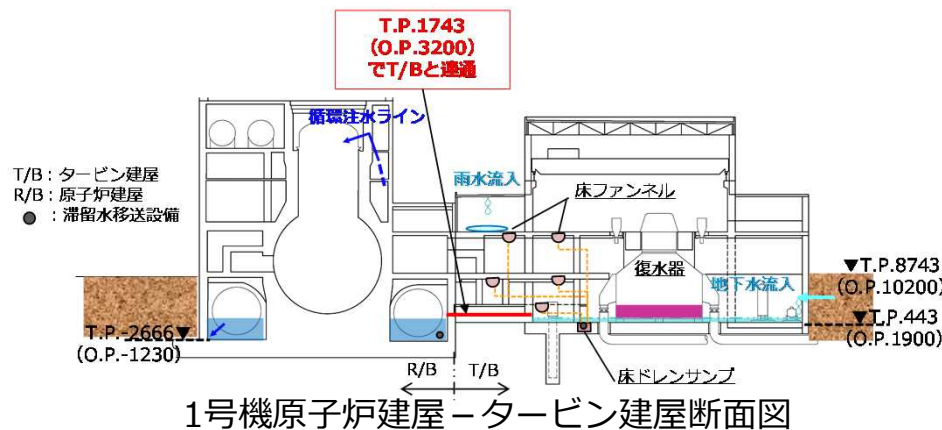
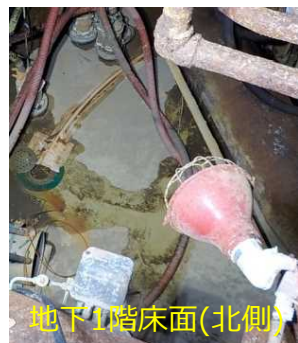
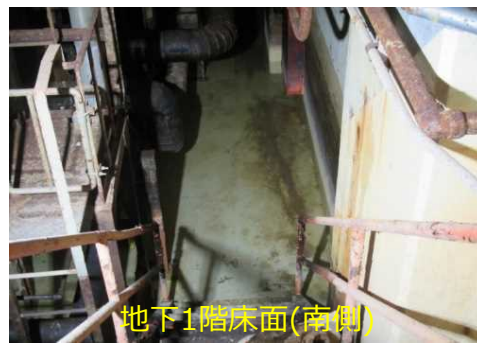
1号機タービン建屋床面露出状況

- 建屋内滞留水の漏えいリスク低減として、建屋内滞留水の量を減らす作業に取り組んでいる。建屋内滞留水の水位と地下水水位との水位差を確保しながら建屋滞留水の水位を低下させ、床面レベルの高い建屋から順次床面を露出させる。
- 床面レベルの高い1号機タービン建屋（T/B）について、循環注水ラインからの切り離しを完了し※（2016年3月）、最下階の床面レベル以下まで水位低下し滞留水を除去（2017年3月）。
- 今後、1号機T/Bの実績を2～4号機T/B他後続建屋での作業に反映することで、早期完了を目指す。（2020年内）

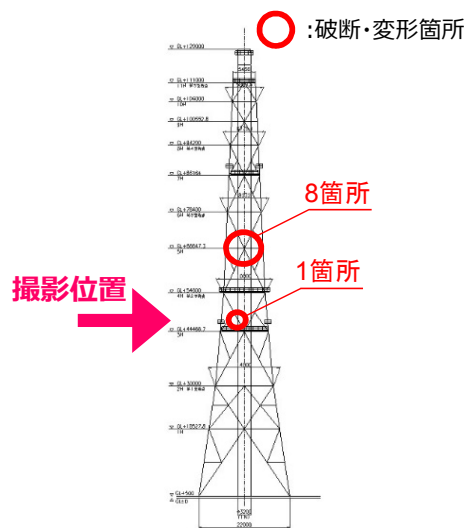
写真撮影位置(東側立面)

リスク源	リスクの存在箇所	リスク内容	対応状況（概要）
1/2号排気筒	1～4号機周辺	地震に伴い排気筒が倒壊。敷地境界外にダストが飛散する。	点検結果を踏まえた解析モデルを用い、耐震安全性評価を実施。 排気筒解体に向け、解体工法等を検討中。
ガスボンベ	1～4号機周辺	経年劣化や損傷等によりガスが漏えい。火災が発生し、ダストが飛散する。	順次処理を実施中。
