# 2号機原子炉格納容器内部調査について

2017年11月30日

# 3号機原子炉格納容器内部調査について

# 1. 原子炉格納容器内部調査の概要

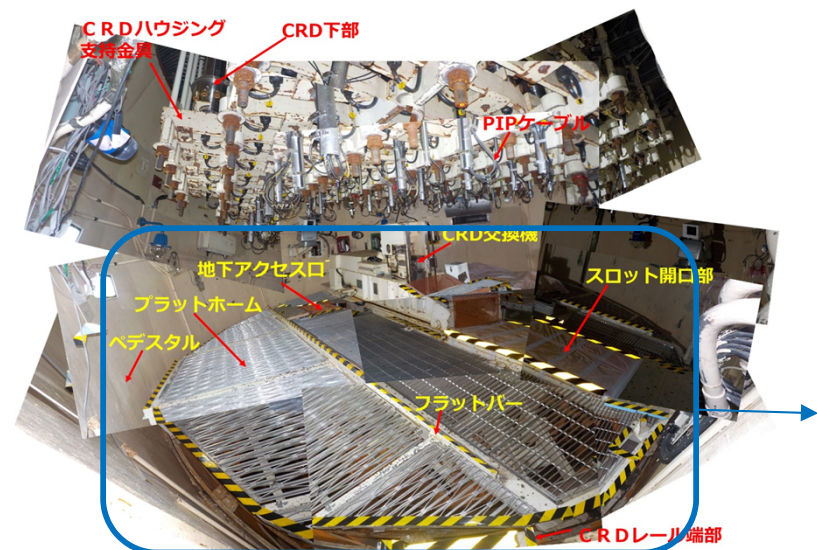
- 2017年1～2月に実施したPCV内部調査のうち、ガイドパイプによるペDESTAL内事前調査にて、ペDESTAL内のグレーチングが一部脱落していることを確認

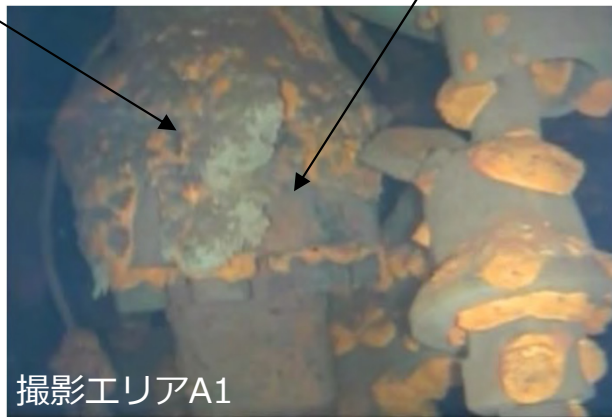
CRDフランジに溶融物が凝固 CRDフランジ

- CRDハウジング支持金具が複数箇所で損傷/脱落している
- 隣接するCRDフランジ面のレベルや間隔が異なっている
- CRDハウジングの隙間から見た水面に揺らぎ（上部から水が滴下している可能性を示唆）（その他水面の揺らぎが確認された場所は補足1を参照）

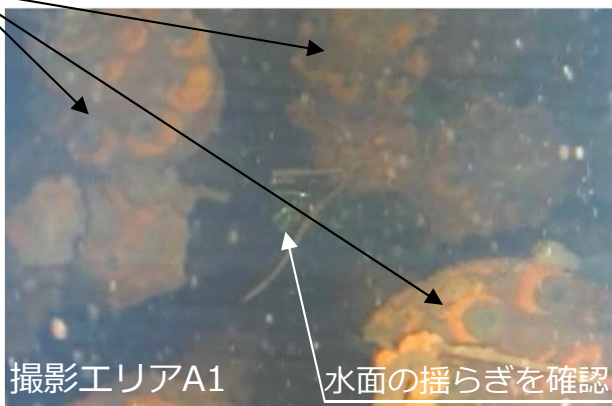
隣接するCRDフランジ面のレベルや間隔が異なっている

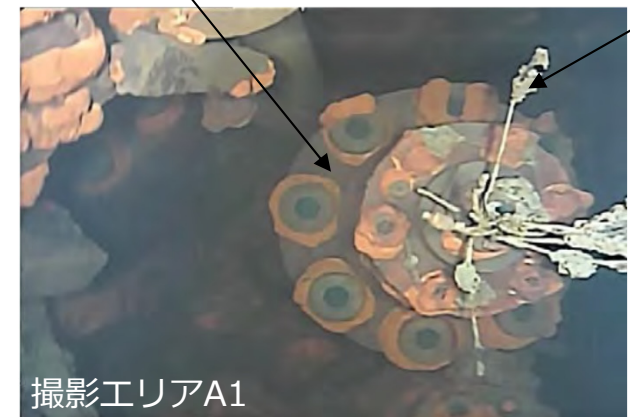
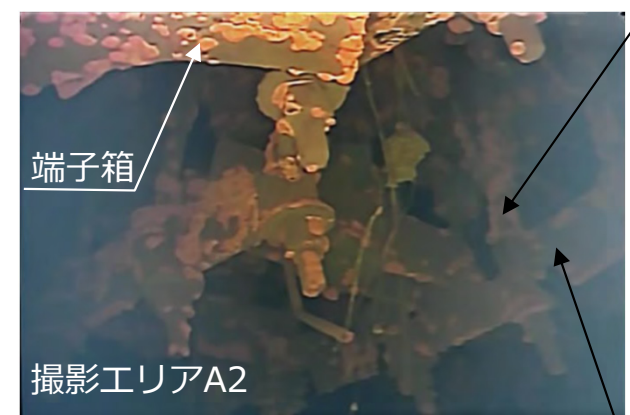
CRDフランジ PIPケーブル

CRDハウジング支持金具ハンガーロッド

CRDハウジング支持金具  
サポートバー

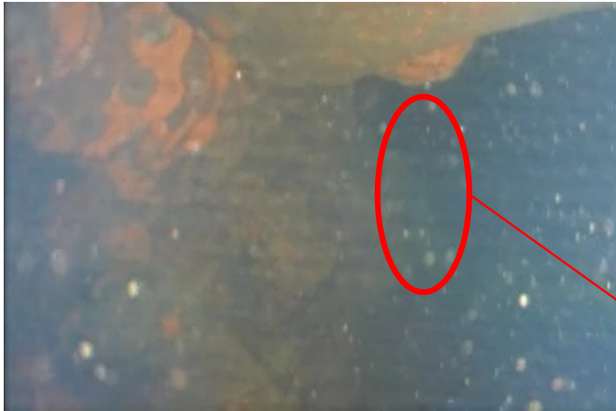
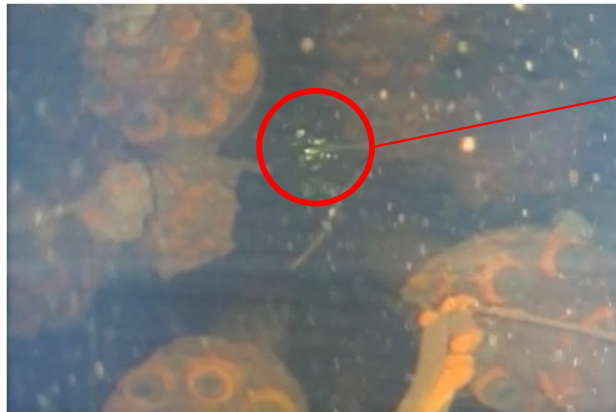
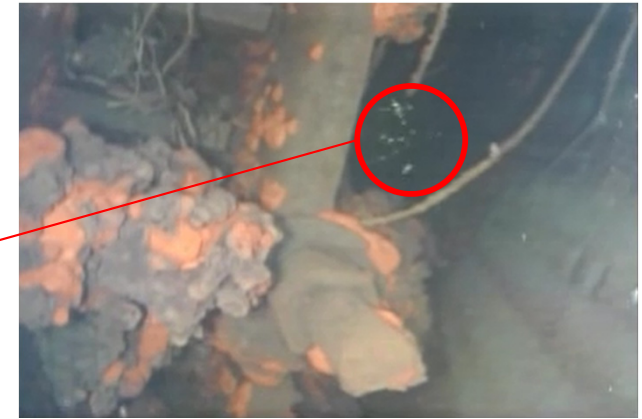
- 水面の揺らぎが①～④で確認されたことで、RPV底部の損傷がRPV下鏡の中央部分だけではなく、外周部にも存在する可能性あり

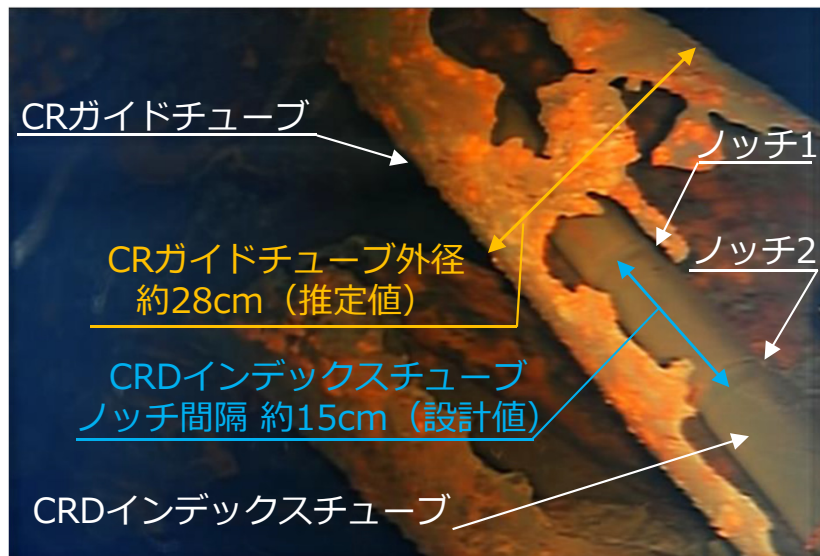
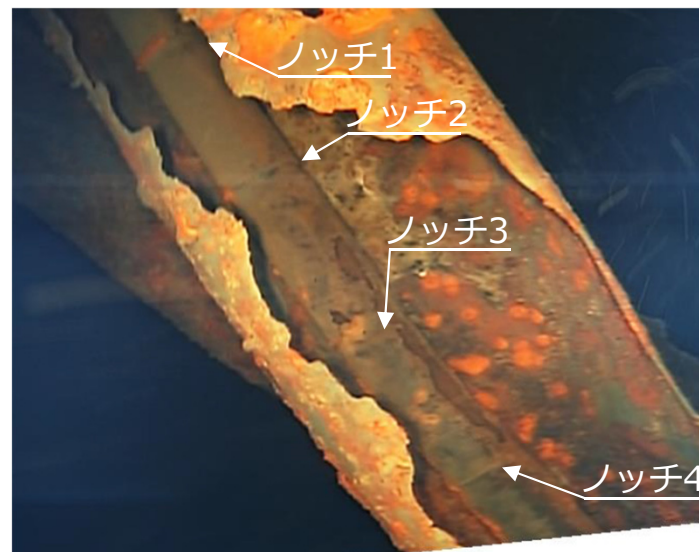
- 円筒状の構造物の内部に、棒状の構造物が存在
- 棒状の構造物には、一定間隔に見えるノッチ加工がある

⇒ 事故時は、CR全挿入でありCRガイドチューブ内にCRDインデックスチューブが格納されていた状況のため、円筒状構造物はCRガイドチューブ、棒状構造物はCRDインデックスチューブと推定

- 画像1においてCRDインデックスチューブ ノッチ間隔 約15cmを基準に、**円筒状構造物の外径**を画像から推定した結果、**CRガイドチューブ外径の設計値 約28cm**に対して**推定値は約28cm**と概ね一致

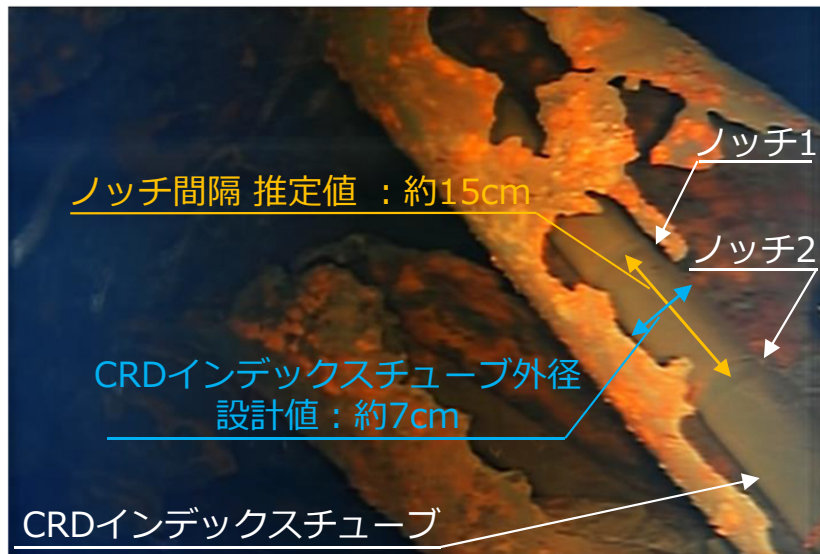
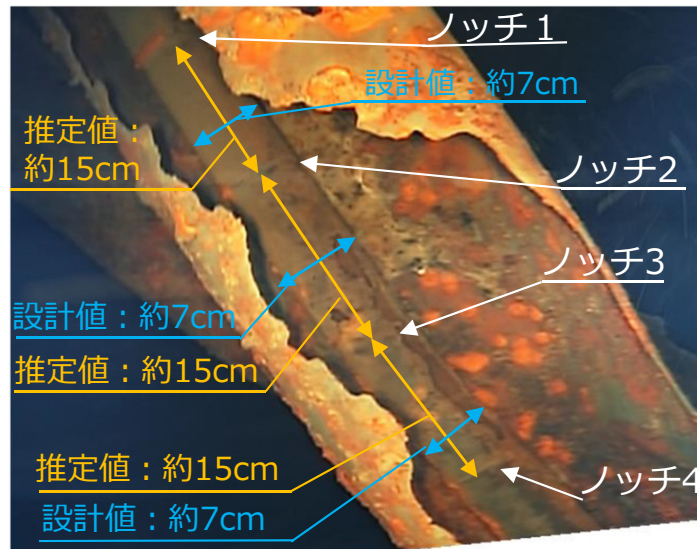
□ 画像1, 2それぞれのノッチ間隔ごとに, CRDインデックスチューブ外径 約7cm (設計値) を基準として, ノッチ間隔を画像から推定した結果, 下表の通り**各ノッチ間隔ごとの推定値がいずれも設計値 約15cmと概ね一致**しており, ノッチ間隔は一定であることからCRDインデックスチューブであると推定される

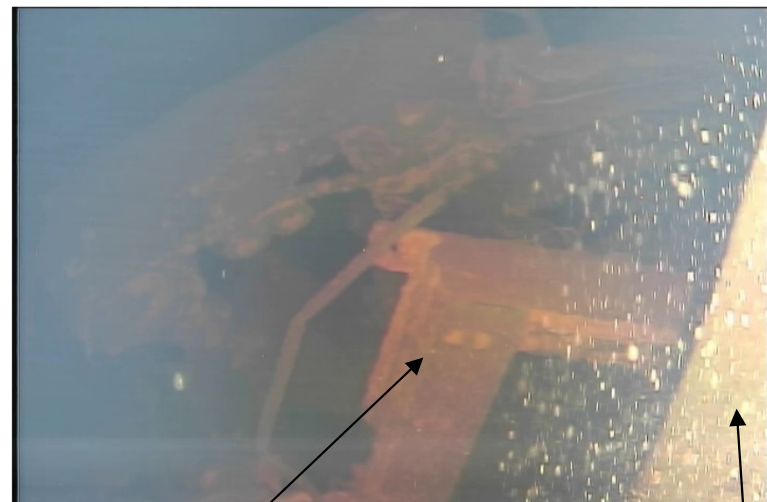
撮影エリアB1 <カメラ向き：下方>

- プラットフォームのグレーチングは確認できない
- プラットフォームの構成部材の一部を確認（プラットフォームが崩落している）

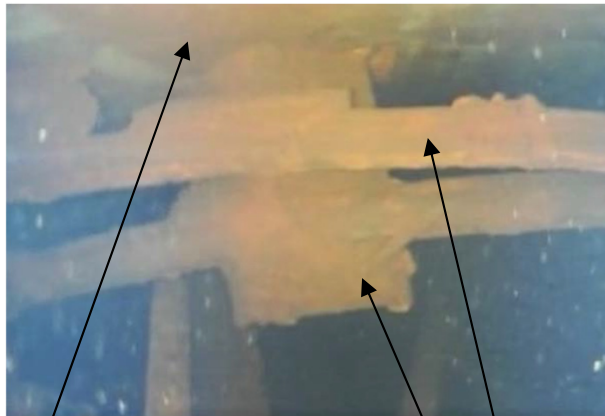
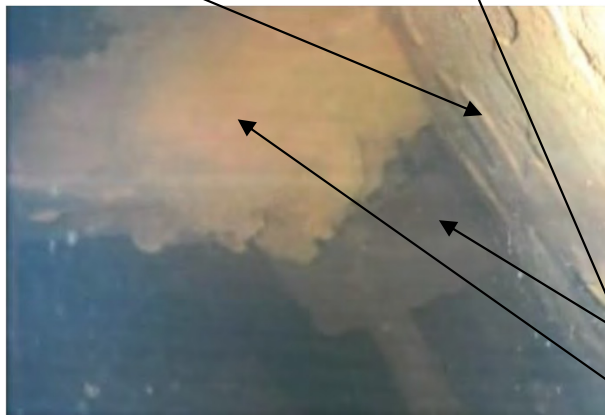
撮影エリアB2 <カメラ向き：下方>

回転レールブラケット

堆積物

- プラットフォーム回転レール及び回転レールブラケットが残存
- 回転レールブラケット上に堆積物を確認

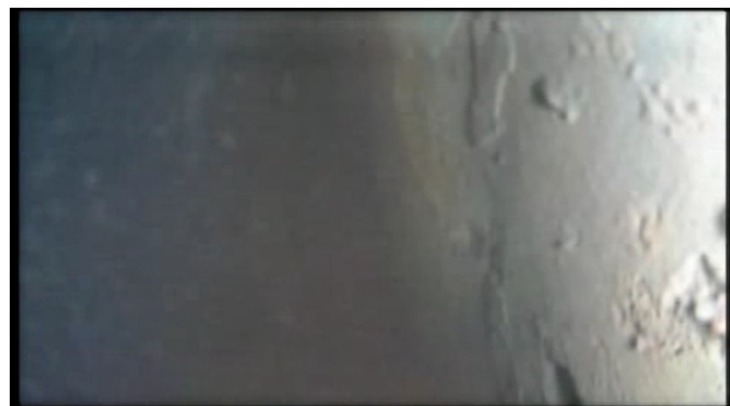
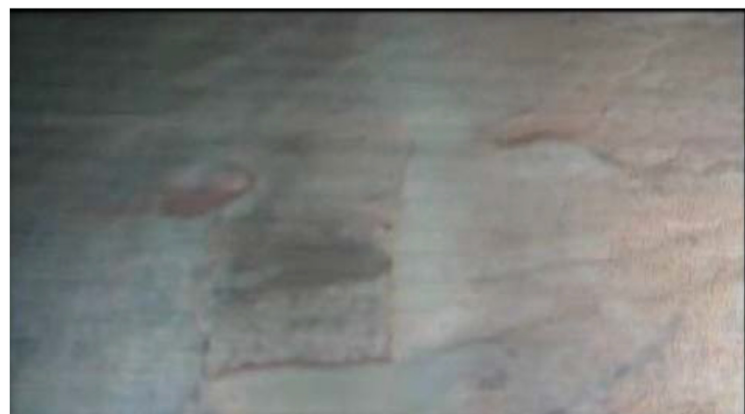
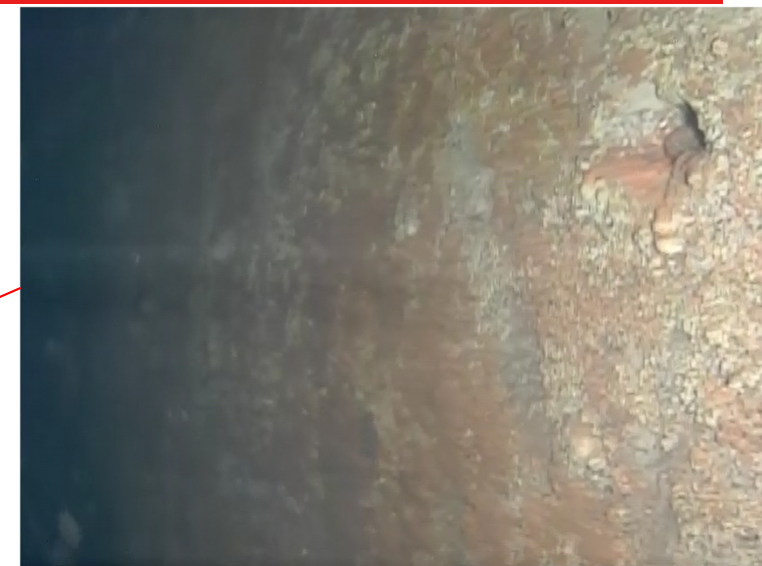
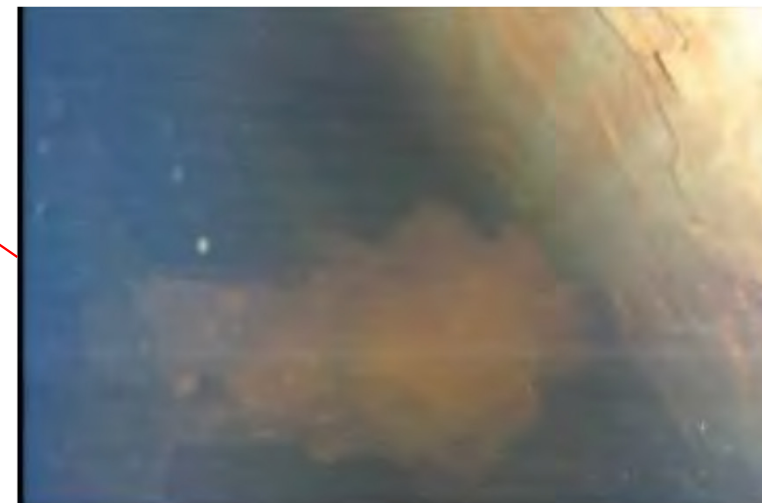
- ペデスタル内壁面のエポキシ系塗装の剥がれや表面の荒れのようなものは見られるものの、大規模な破損・変形は確認されなかった

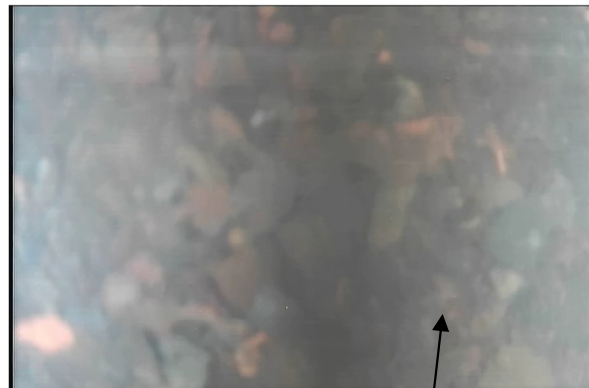
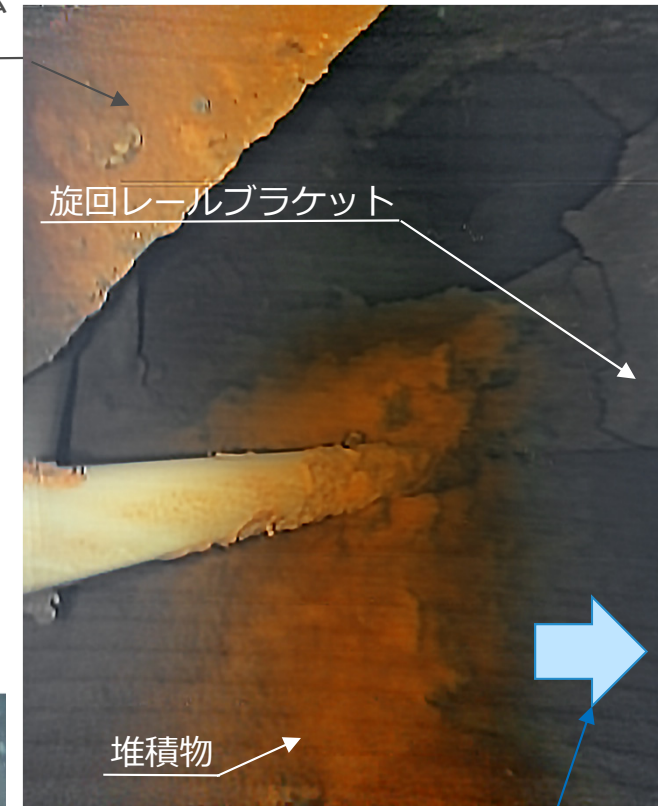
撮影エリアC1  
＜カメラ向き：下方＞

堆積物（小石状）

■ 砂状，小石状や塊状の堆積物を確認

■ 作業員アクセス開口部は視認できなかった（近傍に堆積物を確認）

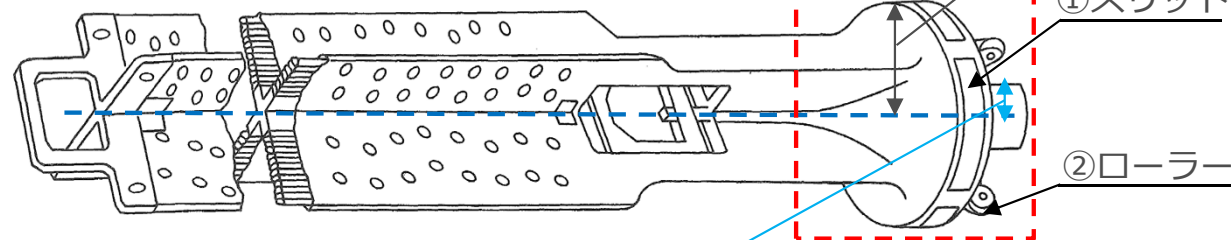
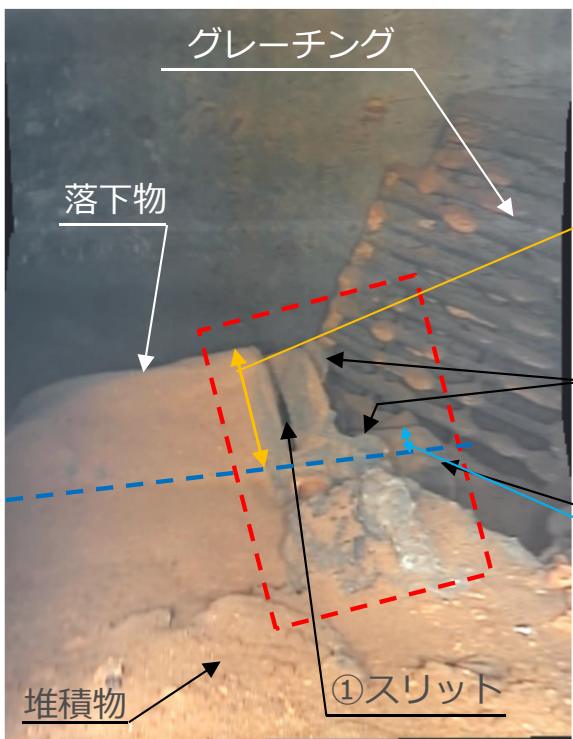
□ 落下物の右端部（赤枠内）に①スリットが確認できること、②ローラーのような形状が2箇所確認できることから制御棒落下速度リミッタの可能性がある一方で、制御棒落下速度リミッタの特徴的な構造である傘型形状部は堆積物に埋まり確認ができない

□ ソケットの半径 約3cm（設計値）を基準として、落下速度リミッタと想定している部分の半径を推定した結果、設計値 約12cmに対して推定値 約13cmと概ね一致

□ 最も特徴的な構造である傘型形状部が確認できなかったことから、特定には至らなかった

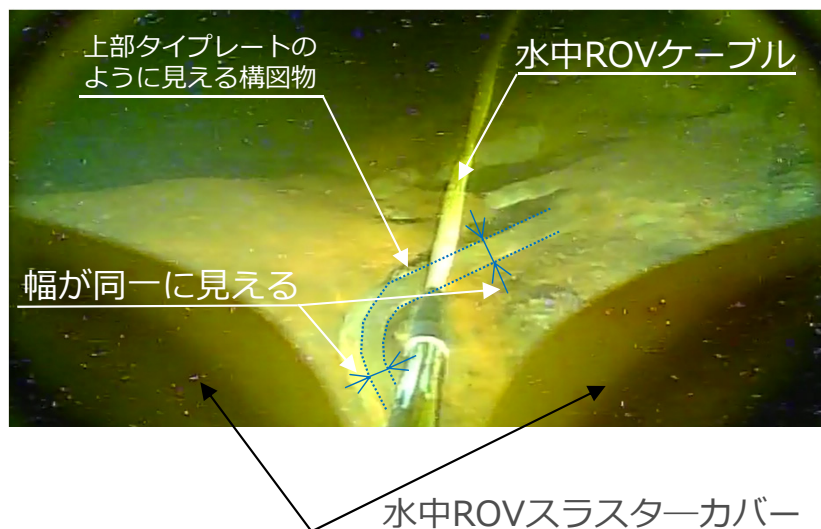
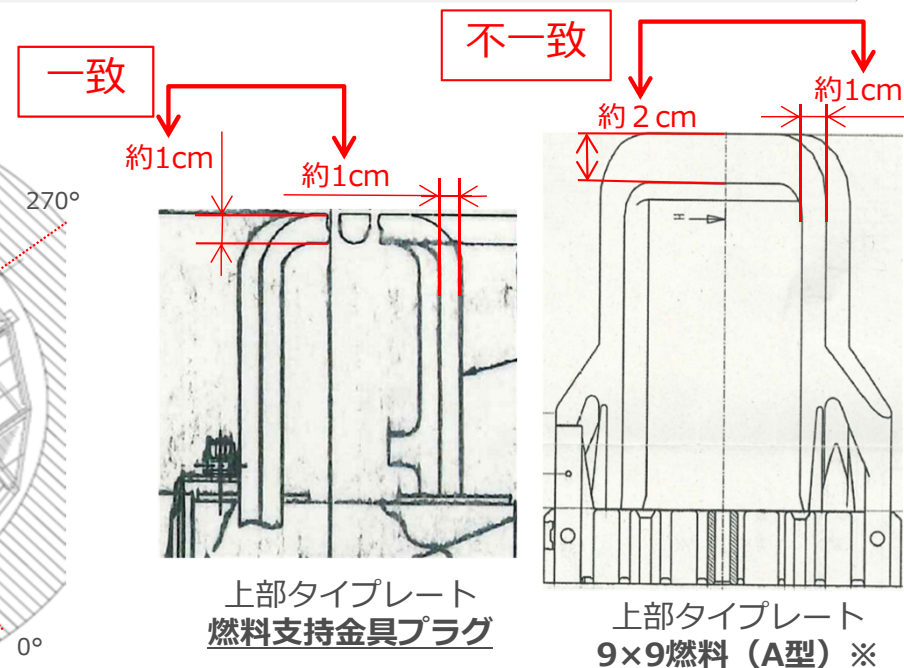
- ペDESTAL内下部において、上部タイププレート※のような構造物を確認
- 画像から上部タイププレートの持ち手と垂直部分の幅が概ね一致しているように見えるが、一方向のみの確認のため断定はできない

- 上部タイププレートの持ち手と垂直部分の幅が一致する場合、燃料支持金具プラグの可能性はあるが、一方向のみの確認であり、幅が一致しているとは断定できず特定に至っていない

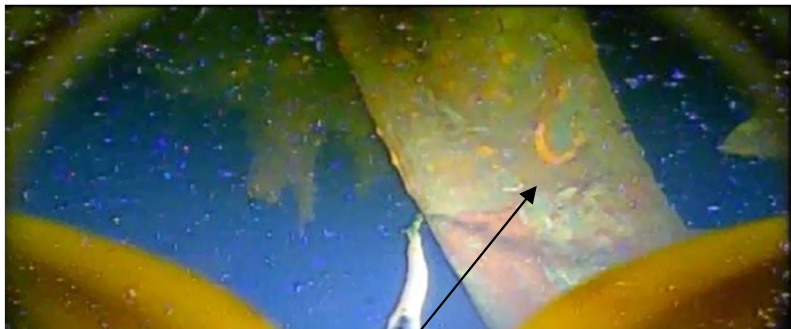
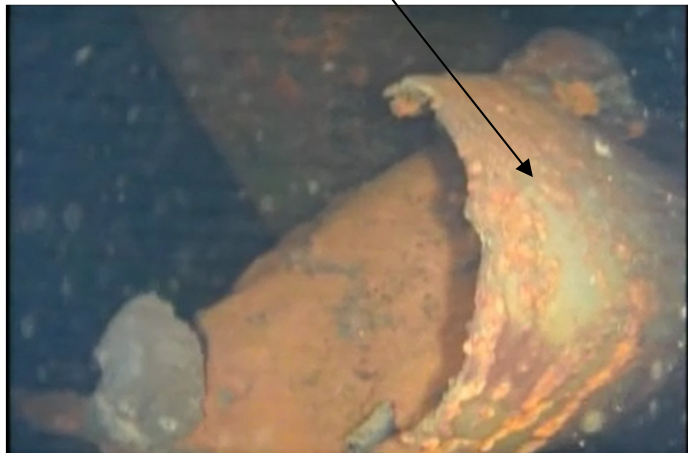
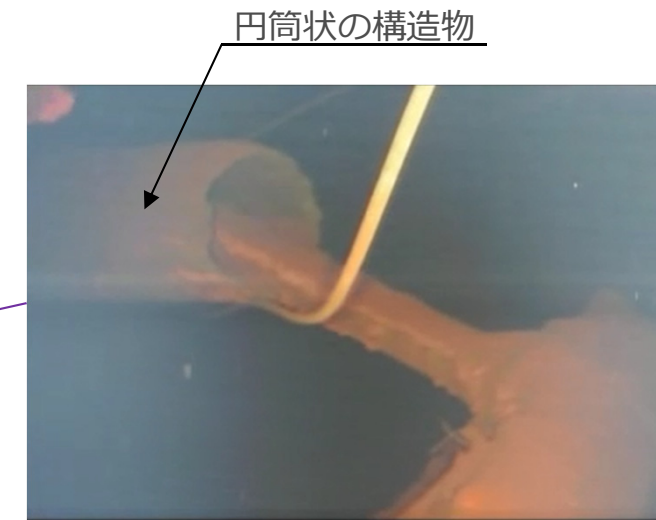
□ CRガイドチューブと類似する円筒状の構造物をペデスタル内の複数箇所を確認

□ 外観からCRガイドチューブと推定されるが、寸法推定はできず特定には至っていない

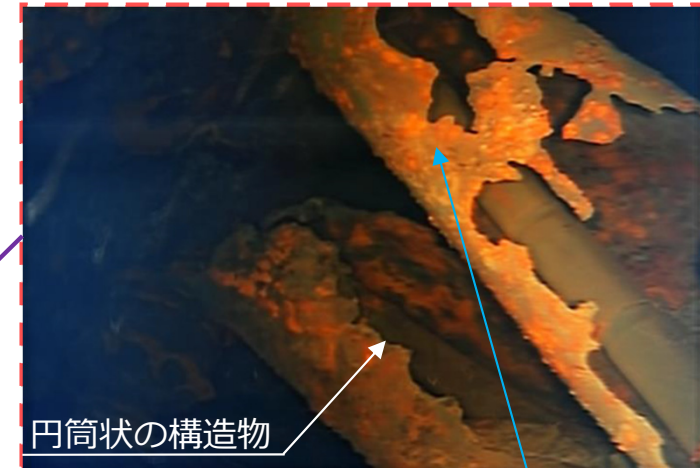
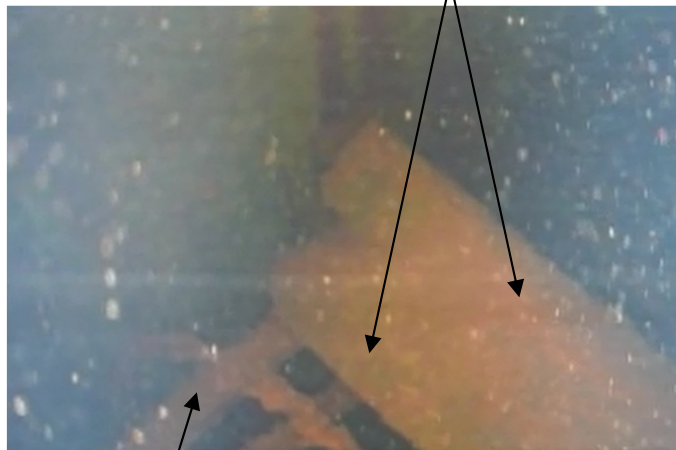
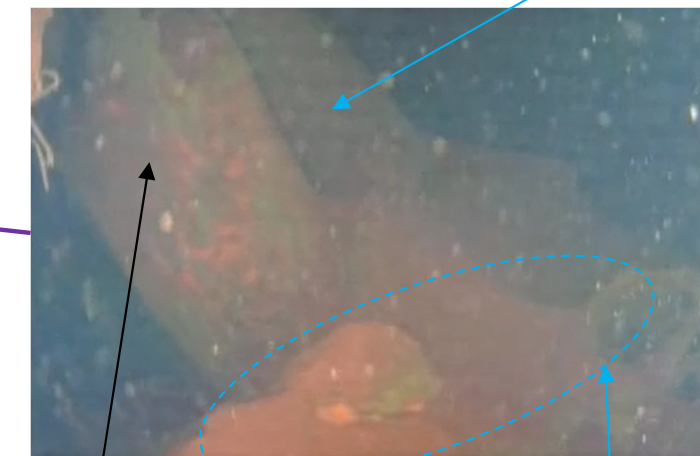
- 外観からCRガイドチューブと推定されるが、寸法推定ができなかった構造物については、特定には至っていない

堆積物に埋まる円筒状の構造物

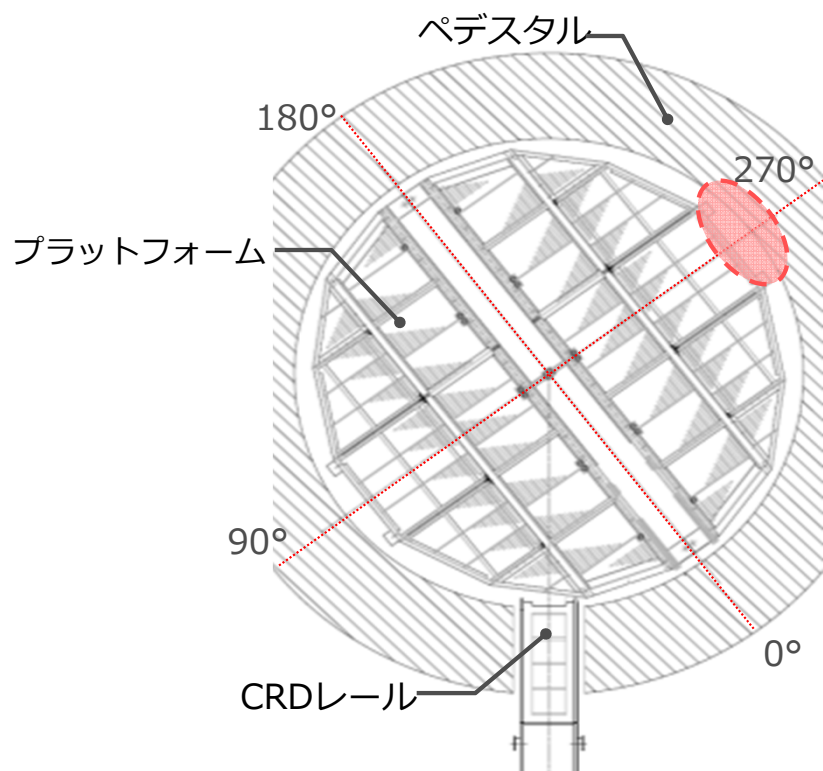
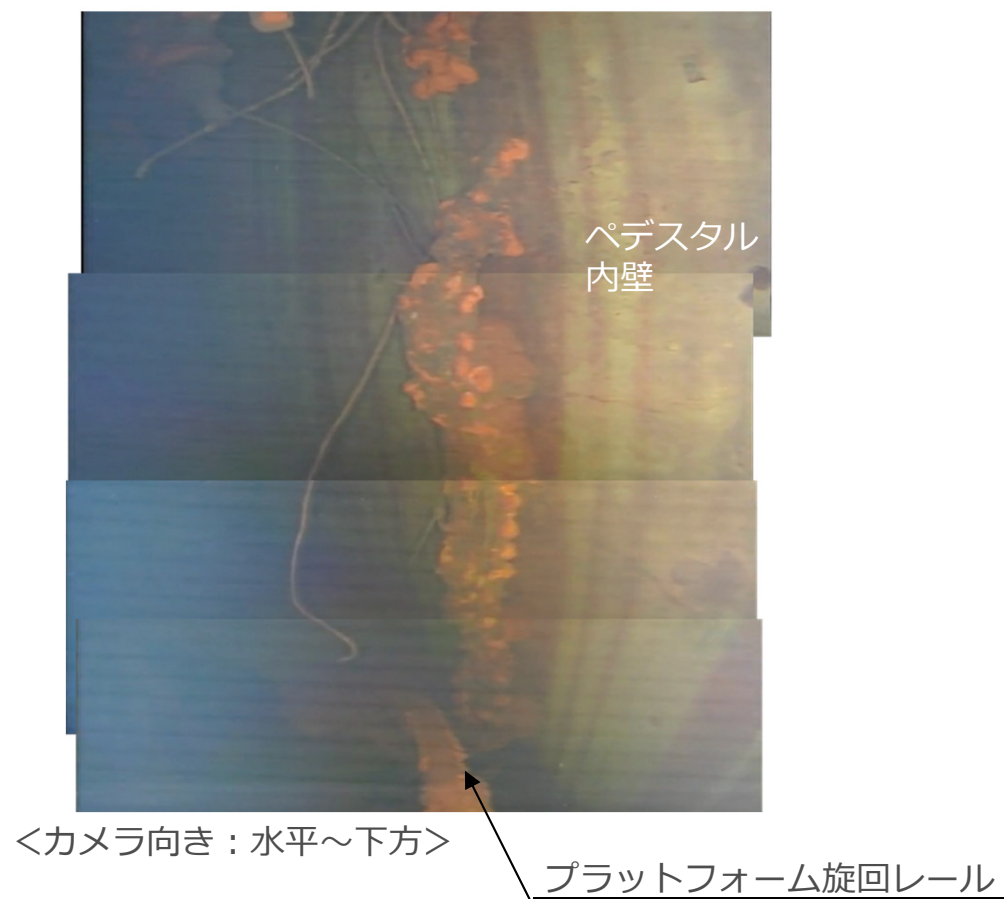
- ペDESTAL内壁270°付近で、ペDESTAL内壁面にてケーブルが欠損している状況を確認
- ペDESTAL内に落下してきた高温の溶融物が付着したことにより、欠損したものと推定
