廃炉・汚染水対策現地調整会議 進捗状況管理表

資料 1 - 1 汚染水対策に関わる進捗状況について

## 陸側遮水壁の状況について

# サブドレン他水処理施設の運用状況等

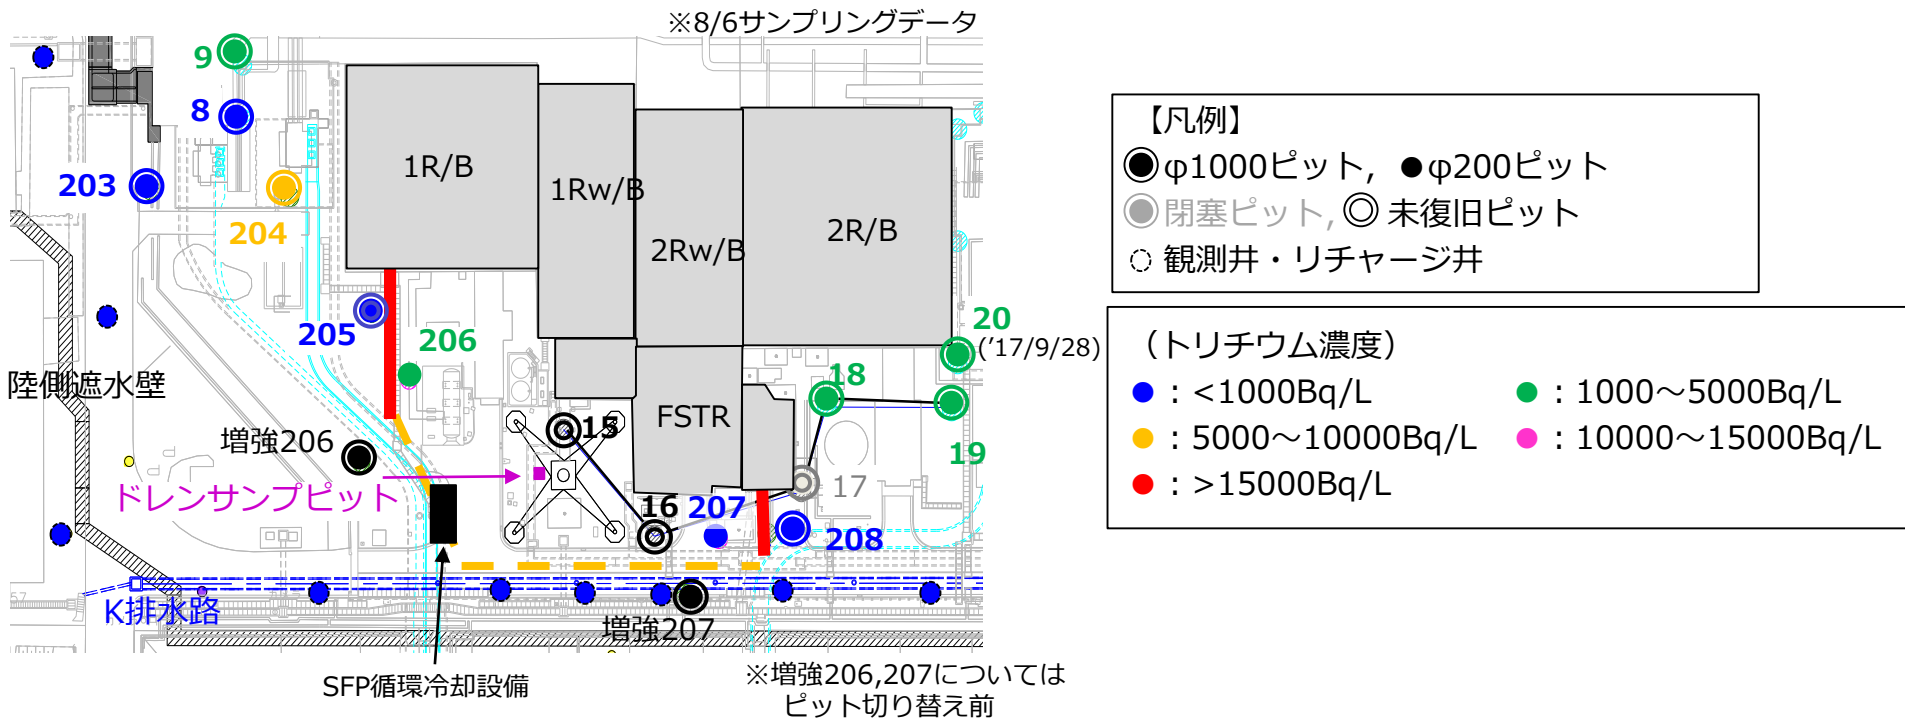
地盤改良位置

## 2-3. 1 / 2号機山側サブドレントリチウム濃度上昇への対応状況(2/2) TEPCO

- 周辺ピットのトリチウム濃度上昇抑制のため、1 / 2号機山側サブドレン周辺の地盤改良を行う対策について、8/6より準備作業を開始。（2019年3月末を目途に完了予定）

- ✓ 南北への高濃度トリチウムの移流・拡散防止対策を実施する。（地盤改良範囲：—）
  - ✓ 西側については上記対策の効果を評価し範囲を検討する。（地盤改良範囲：- - -）
- ※排気筒撤去工事と干渉する一部エリアについては、排気筒撤去工事後に実施する。

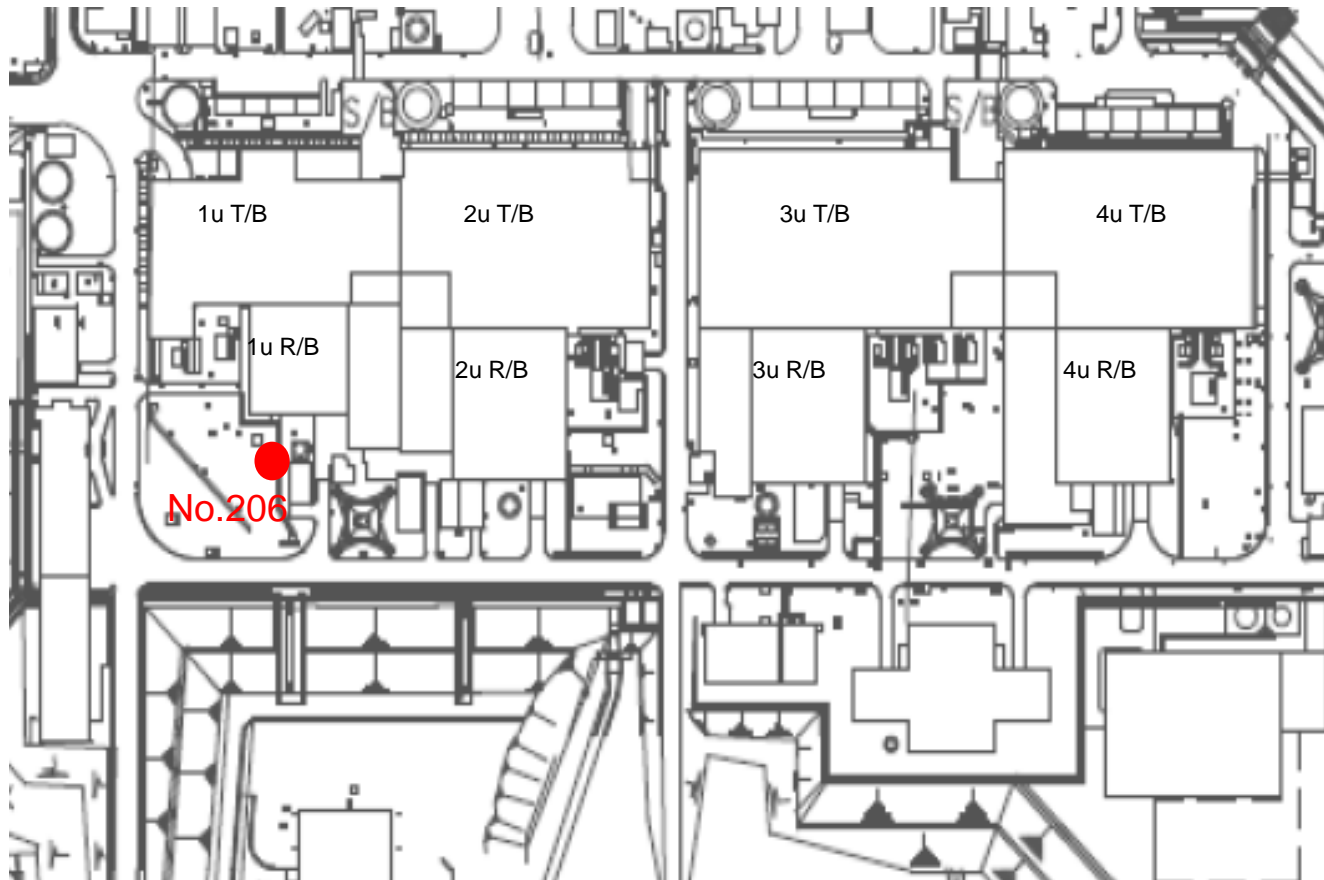
◆現場配置図

2018年8月12日10時08分に、サブドレンピットNo.206水位計（以下、No.206水位計）の水位計偏差大（※）の警報が発生したことから、No.206ピットの水位監視ができない状態であるため、LCO逸脱と判断した。現場確認の結果、No.206水位計の据付位置が下にずれている状態が確認され、No.206ピットの水位監視が適切にできない状態であることを確認した。

その後、当該水位計を通常位置へ固定・復旧し、No.206ピットの水位監視が可能となったことを確認したため、翌8月13日14時00分LCO逸脱取り下げを行った。

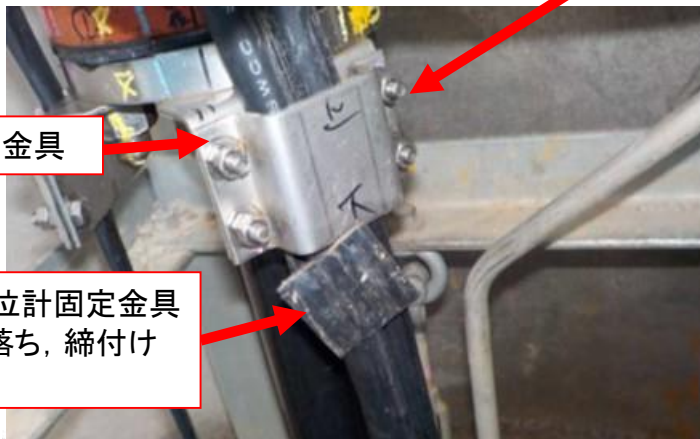
水位計固定金具

- ✓ 水位計固定金具の内側にある緩衝材が、接着力低下によりケーブルおよび検出部の自重で剥がれ落ち、水位計の検出部が下にずれたものと推定。

緩衝材が水位計固定金具から剥がれ落ち、締付け力が低下

- ✓ サブドレンピット全水位計に対して、No.206水位計と同様の結束バンドによる固縛を応急措置として8月13日に実施済み。
- ✓ 恒久対策として、固定箇所（治具）をこれまでの垂直方向1箇所に加え、水平方向2箇所＝計3箇所に強化する修理工事を実施する。現在、各ピット毎に実施しており10月までに1～4号機建屋周辺の42ピットは完了する予定。  
(PMB, HTI周辺サブドレンピット6箇所については、水位計設置状況が他42ピットとは異なることから、固定強化方法は検討中。)
- ✓ 1回/24ヶ月以内に実施している点検に合わせて、毎回、緩衝材も全て交換する。なお、今回の恒久対策修理工事においても、緩衝材の交換を実施している。

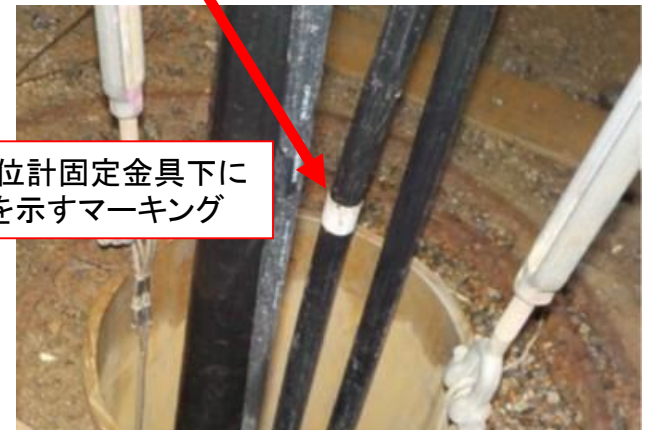
通常は水位計固定金具下にある基準を示すマーキング

水位計固定金具下に基準を示すマーキング部を固定

結束バンドによる固定（応急措置）

- ✓ その他のピット水位計についても、No.206水位計と同様に下へずれないように結束バンドによる補助固定（応急措置）を実施。

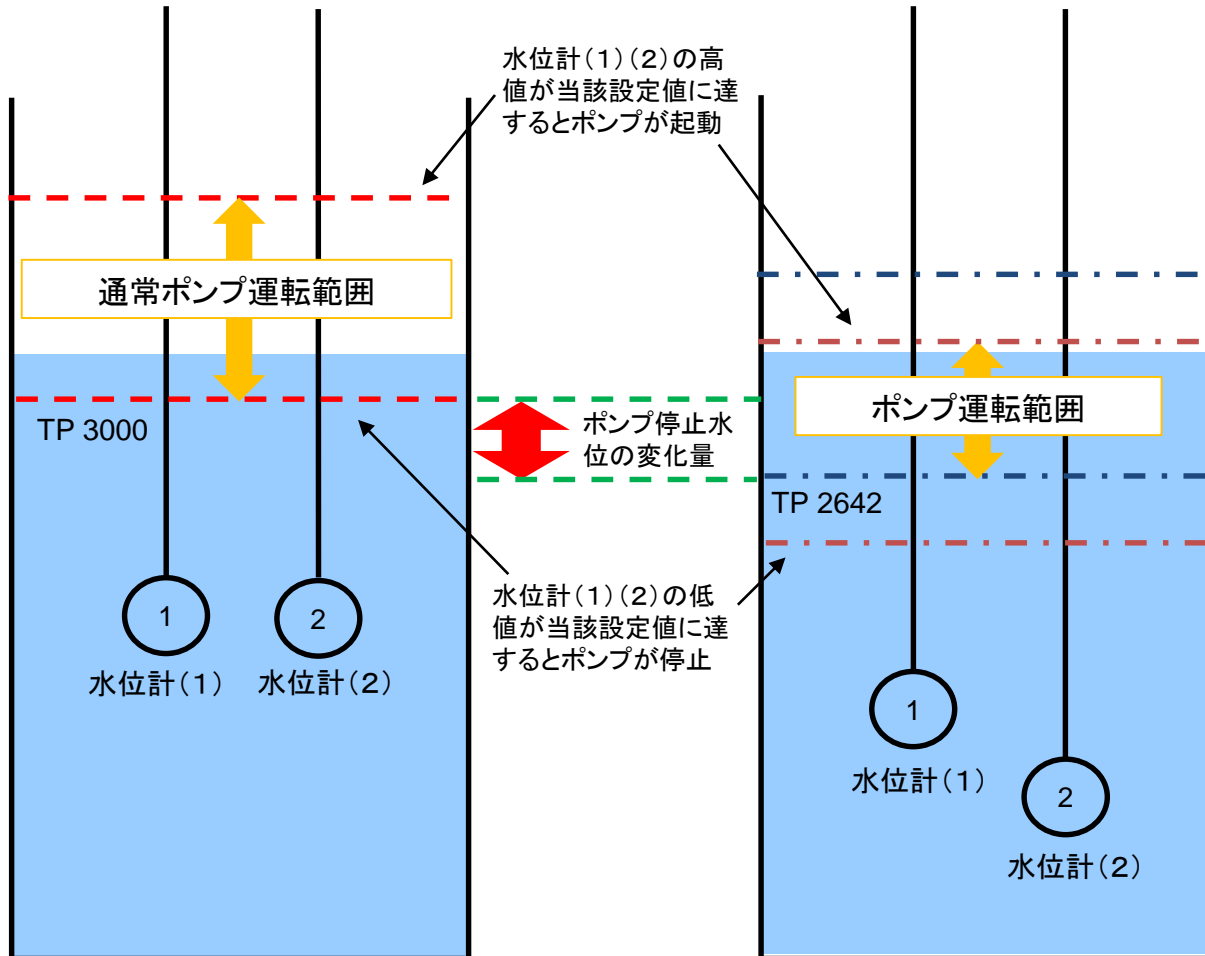
【ピット内概略図】

- 変動後の水位計(1)動作範囲
- 変動後の水位計(2)動作範囲

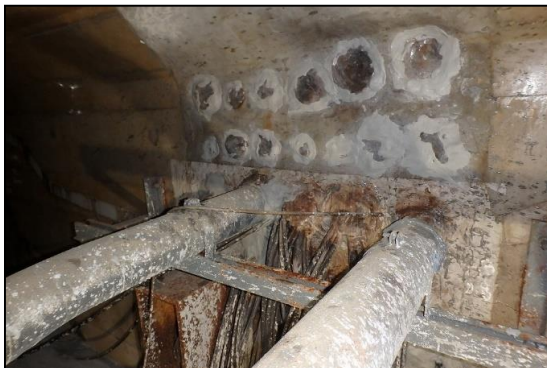
【2号機取水電源ケーブルトレンチ貫通箇所止水状況】

- 大雨時の建屋への流入経路についての調査,分析を実施し,現時点では主に下記流入経路を想定し,対策を進めている。
  - ①建屋近傍トレンチを介した建屋への直接流入
    - ⇒ 1,2号機トレンチ内部の貫通箇所等の止水等を実施中。(8月末完了予定)
  - ②2号機R/B屋根雨水の流入
    - ⇒ルーフトレン配管の補修を実施。(7/12対策完了)
  - ③3号機T/B屋根雨水の流入
    - ⇒屋根損傷部の流入対策について,準備工事を10月より実施予定。
- 今後、対策による効果を確認のうえ、必要な対策について検討していく。

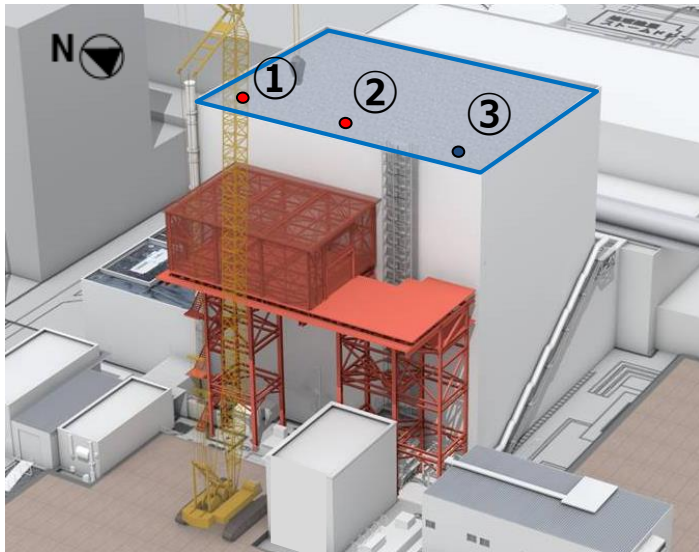
2号機原子炉建屋 鳥瞰図

- 2018年6月11日の降雨時にオペフロ床面に雨水が一時的に溜まる状況を確認した。
- 調査の結果、屋上のルーフドレン2箇所(北側・中央)について、配管のズレを確認したため、雨水配管の補修を実施。(2018年7月12日完了)
- オペフロ内のロボット調査時に配管の損傷状況を確認し、必要な追加対策を検討する。

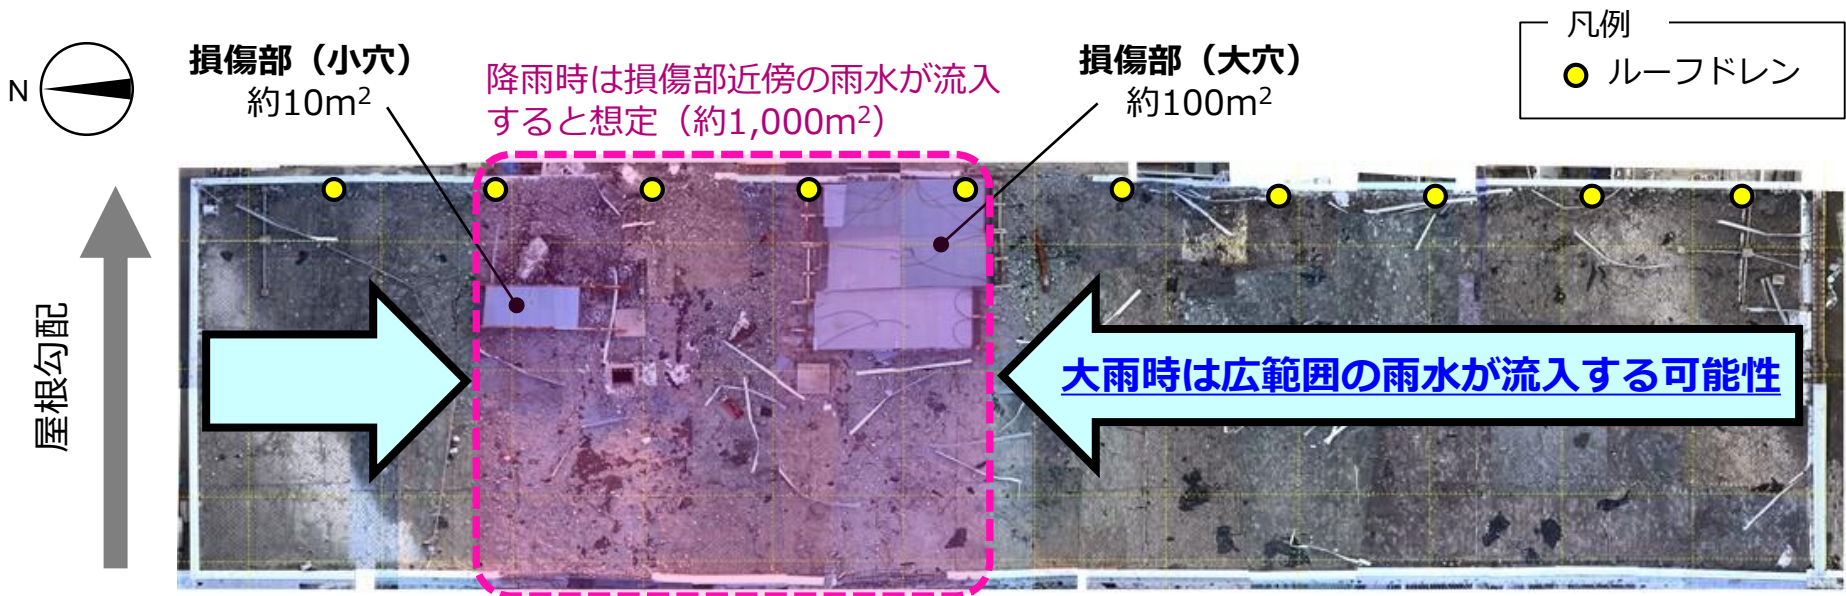
3号機タービン建屋上屋の状況

- タービン建屋屋根面は東側に傾斜しており，屋根への雨水は東端に設置されたルーフトレンドレンから排水される構造となっている。
- 屋根損傷部近傍の降雨は，建屋内に流入すると想定している。（想定面積：約1,000m<sup>2</sup>）
- 2017年10月台風時は，短期間に非常に多くの降雨があったため屋根排水が間に合わず，屋根損傷部にこれまで考慮してきた範囲より広い範囲の雨水が流入した可能性があると考えられる。

⇒3号機タービン建屋上屋屋根損傷部については，流入対策を実施予定。  
（2020年上期完了予定）
