資料 1 - 2 使用済燃料プールからの燃料取り出しに関わる対応状況について

# 福島第一原子力発電所 1号機建屋プール燃料取出し (Xブレース撤去に向けた準備状況について)

## 福島第一原子力発電所 2号機建屋プール燃料取出し (2号機原子炉建屋西側外壁開口後のオペフロ調査の実施について)

## 福島第一原子力発電所 3号機建屋プール燃料取出し (使用済み燃料プールからの燃料取り出しについて)

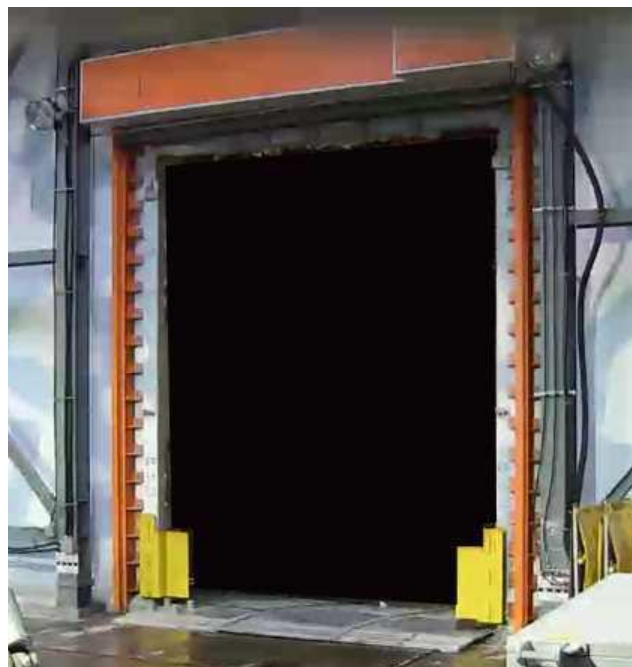
- 6月21日に、2号機原子炉建屋西側の壁全29ブロックの解体が終了し、今後のオペフロ調査等の出入り口として使用する開口部の設置が完了
- 5月28日から壁解体を開始してきたが、作業中における放射性物質濃度を監視しているダストモニタや、敷地境界に設置してあるモニタリングポストに有意な変動はなかった

開口部の様子（6月21日撮影）

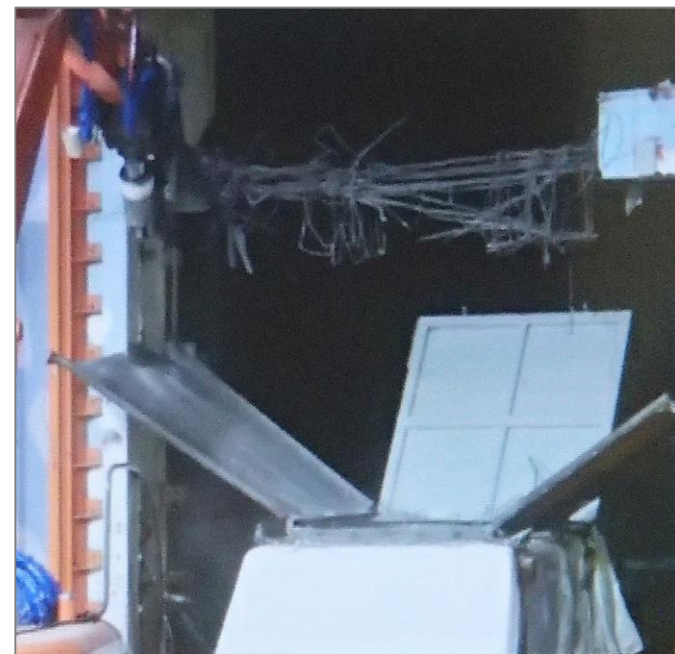
開口部の様子（6月20日撮影）

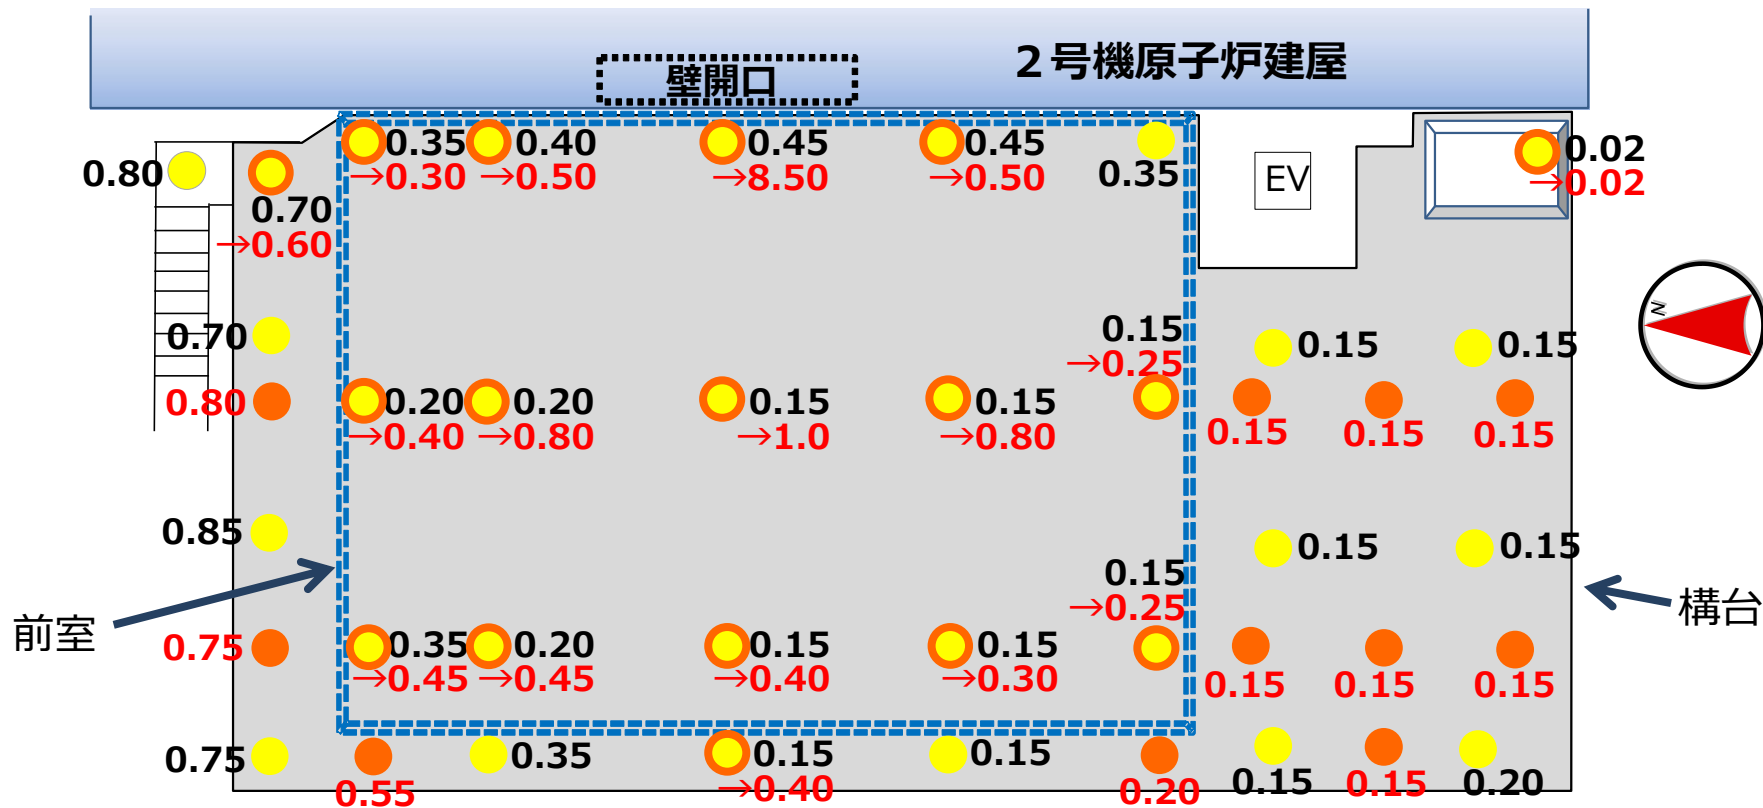
- これまでの構台上の空間線量は以下の通り。
- 特に壁直近において線量が上昇しているが、事前の線量評価通りの水準である。

(単位 : mSv/h 測定高さ : 1 m)

- 黒字 2018年3月23日 (開口設置前)
- 赤字 2018年6月21日 (開口設置後)

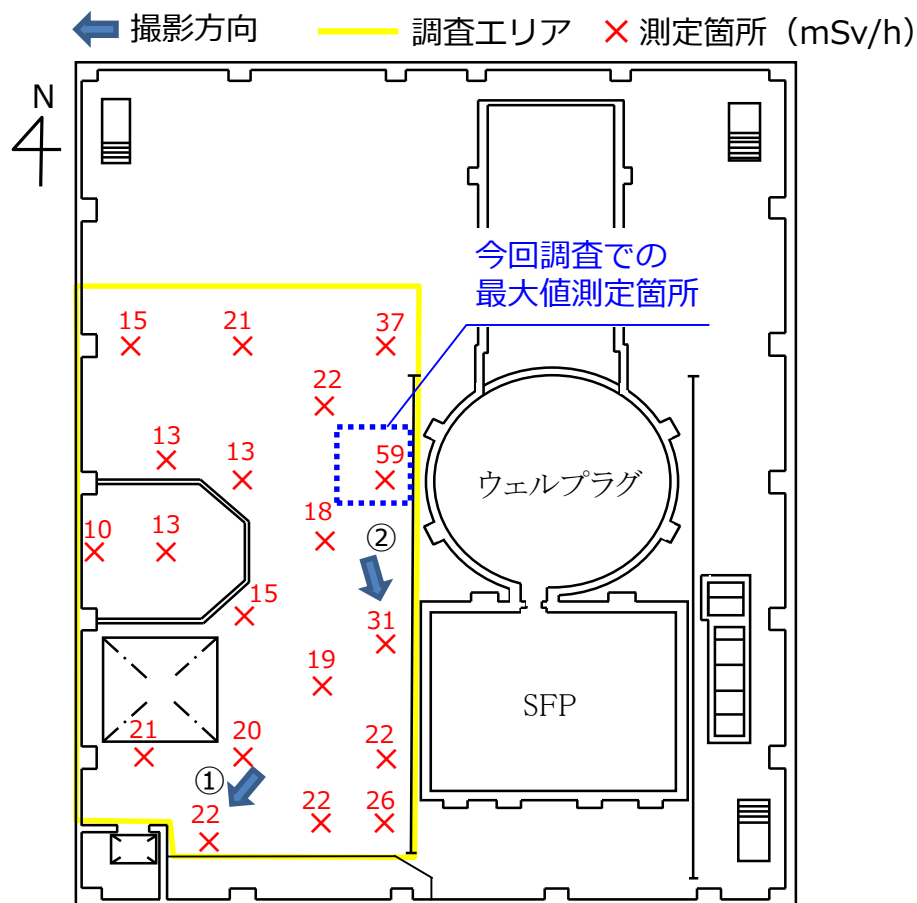
■ 空間線量の測定結果：床面から約1.5m高さのγ線線量率※を測定

ウエルプラグ近傍の線量率が高く、そこから離れるにしたがって線量が低くなる傾向があるため、主な線源はウエルプラグと推定。(2012年度の調査でも、ウエルプラグ上で880mSv/h、ウエルプラグから離れると線量が下がる傾向を確認)

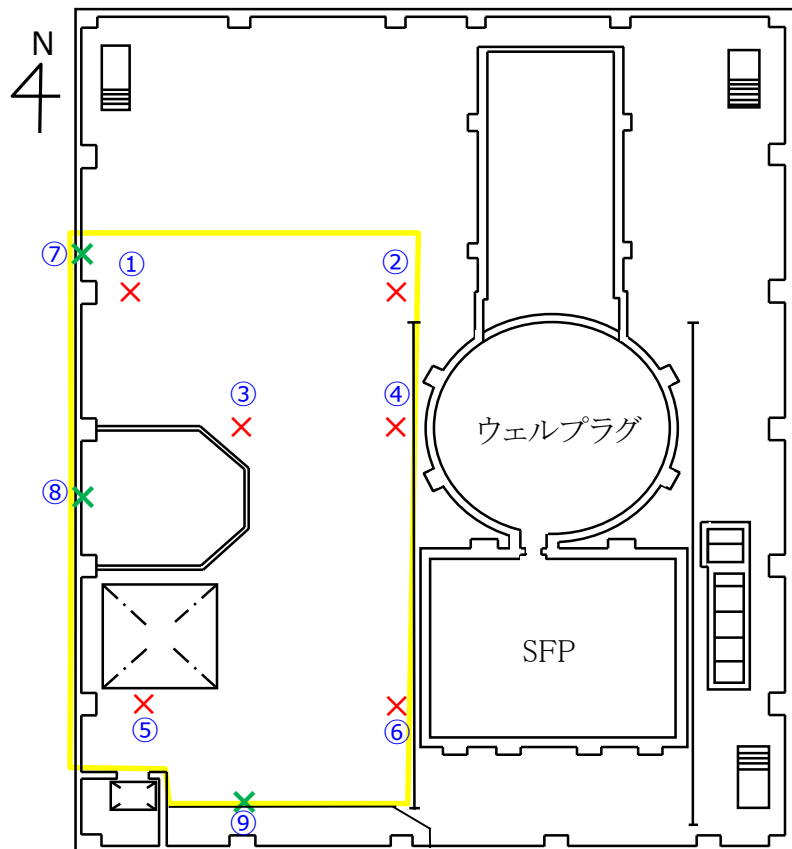
— 調査エリア × 測定箇所(緑:壁面)

採取場所	表面汚染密度 (Bq/cm <sup>2</sup> )			
	ガンマ線放出核種		ベータ線放出核種	アルファ線放出核種
	Cs-134	Cs-137	全β	全α
①床	$2.4 \times 10^3$	$2.3 \times 10^4$	$> 2.6 \times 10^2$	$5.2 \times 10^0$
②床	$9.7 \times 10^2$	$8.9 \times 10^3$	$> 2.6 \times 10^2$	$4.0 \times 10^0$
③床	$1.1 \times 10^3$	$1.0 \times 10^4$	$> 2.6 \times 10^2$	$2.2 \times 10^0$
④床	$3.0 \times 10^3$	$2.8 \times 10^4$	$> 2.6 \times 10^2$	$8.8 \times 10^0$
⑤床	$7.7 \times 10^3$	$7.2 \times 10^4$	$> 2.6 \times 10^2$	$9.2 \times 10^0$
⑥床	$5.1 \times 10^3$	$4.8 \times 10^4$	$> 2.6 \times 10^2$	$6.6 \times 10^0$
⑦壁	$2.9 \times 10^1$	$2.4 \times 10^2$	$2.3 \times 10^2$	$< 9.9 \times 10^{-2}$
⑧壁	$6.5 \times 10^0$	$5.8 \times 10^1$	$6.8 \times 10^1$	$< 9.9 \times 10^{-2}$
⑨壁	$2.7 \times 10^1$	$2.3 \times 10^2$	$8.6 \times 10^1$	$< 9.9 \times 10^{-2}$

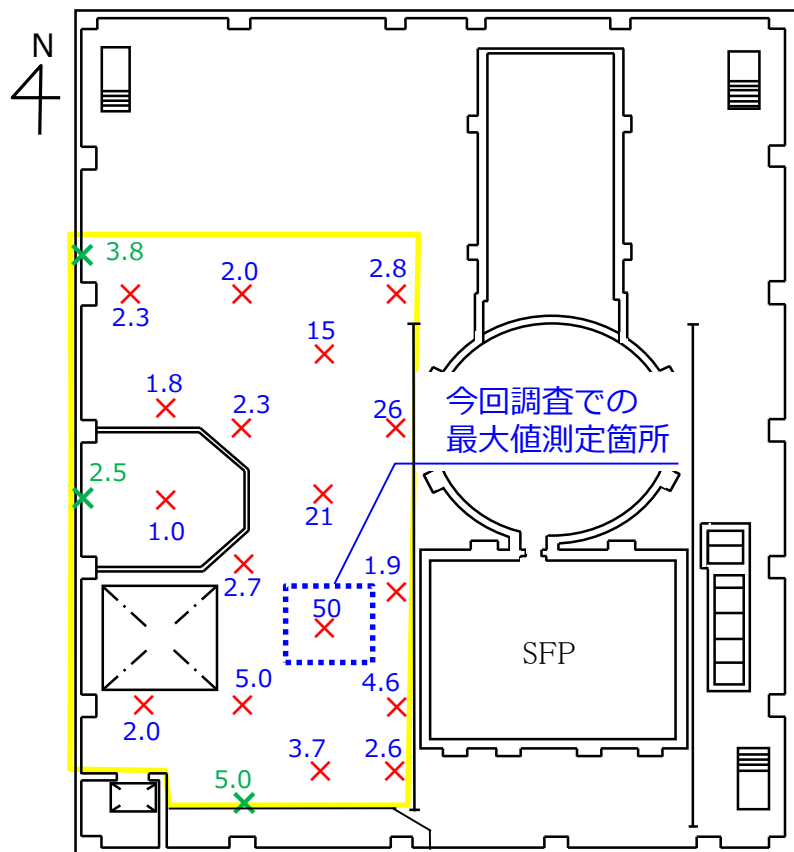
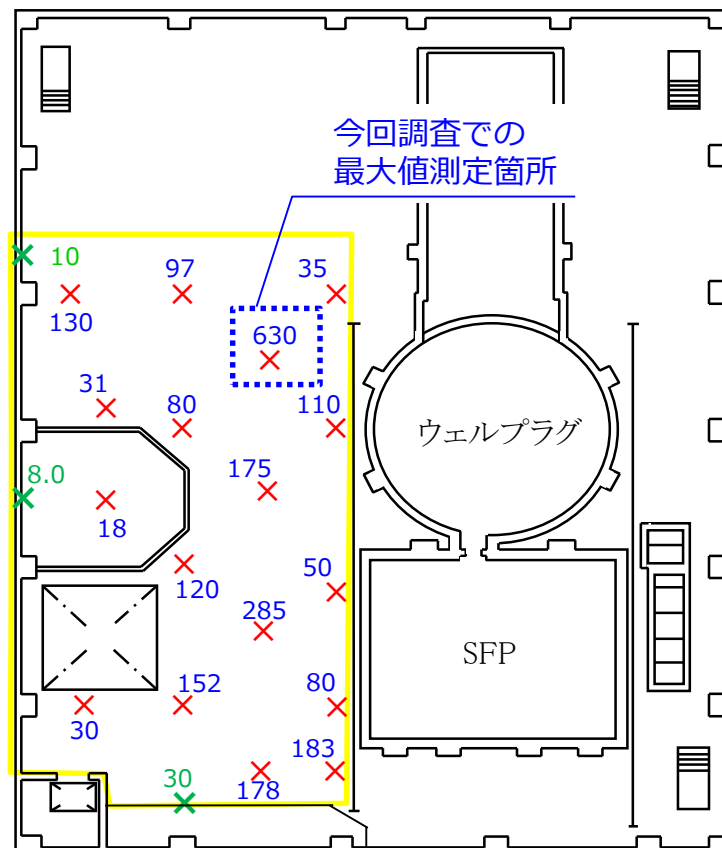
$\gamma$  +  $\beta$ 線線量率 (Cs等の $\gamma$ 線放出核種とSr-90等の $\beta$ 線放出核種による線量寄与) が、 $\gamma$ 線線量率に比べて高いため、Sr-90等のエネルギーの高い $\beta$ 核種が表面上に存在していると推定。

— 調査エリア × 測定箇所(緑:壁面) (mSv/h) 測定高さ: <1cm

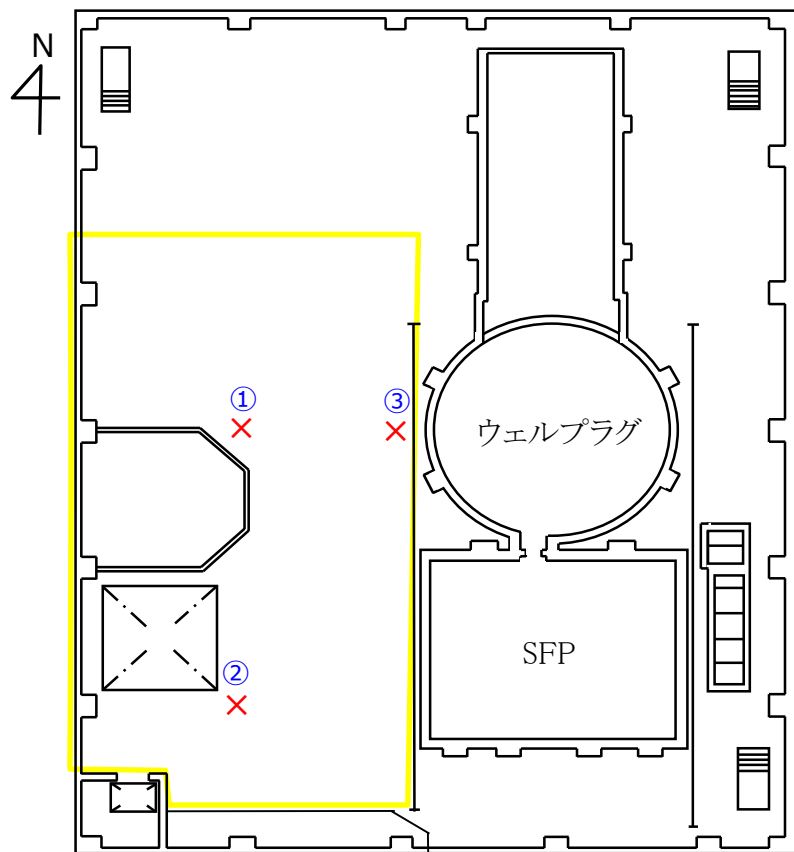
— 調査エリア × 測定箇所

採取場所		空气中放射性物質濃度 (Bq/cm <sup>3</sup> )			
		ガンマ線放出核種		ベータ線放出核種	アルファ線放出核種
		Cs-134	Cs-137	全β	全α
① ※1	静定時	5.0×10 <sup>-6</sup>	4.0×10 <sup>-5</sup>	分析中	
	動作時	<1.2×10 <sup>-6</sup>	<9.4×10 <sup>-7</sup>		
② ※1	静定時	9.8×10 <sup>-6</sup>	8.6×10 <sup>-5</sup>		
	動作時	2.5×10 <sup>-5</sup>	2.5×10 <sup>-4</sup>		
③ ※2	静定時	1.0×10 <sup>-4</sup>	9.3×10 <sup>-4</sup>

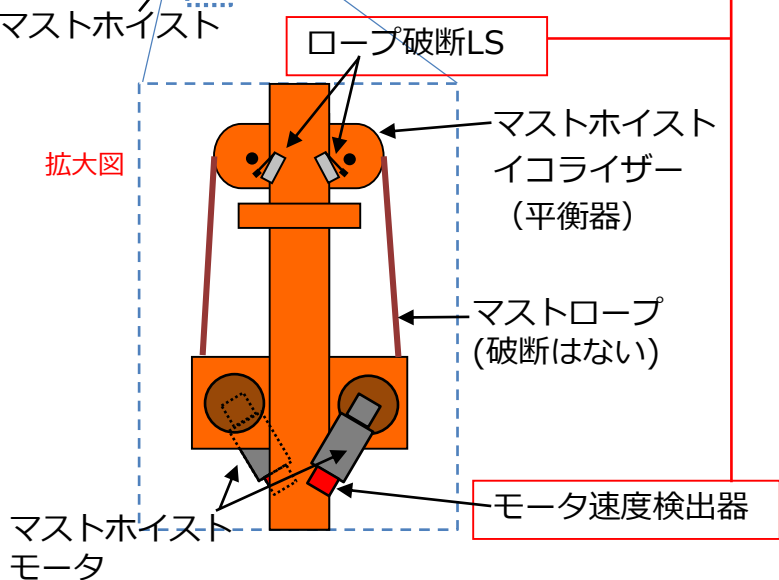
- ① 『マストホイストsimotion異常』
- ② 『マストホイスト# 2 モータ・イコライザー異常』
- ③ 『ロープ破断なし (2)』 (消灯) ※

- ④ 『マストホイストモータ1・2』のモータ回転量情報、ロープ引出し長さ情報が非表示(####)

- ロープ破断を検出するリミットスイッチ(LS)の信号により警報③が発生し、①②はその関連警報として同時に発生する。
- ロープ破断、LS単品、信号ケーブル等に不具合のある可能性が考えられる。
- 調査の結果、ロープの破断、LSの故障は確認されていない。

- ④のモータ回転数、ロープ引出し長さ情報の表示が非表示(####)となる可能性は、モータ速度検出器の単品故障、信号ケーブルの不具合、接続部の異常が考えられる。
- 調査の結果、接続部の異常は確認されていない。

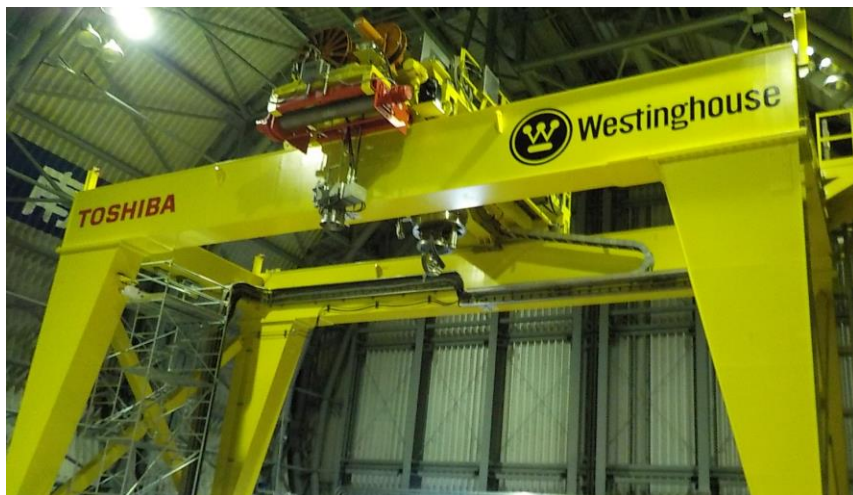
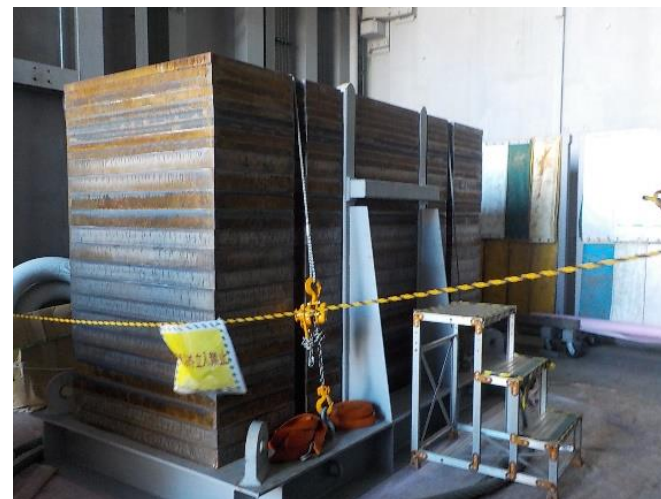
警報発生の原因を調査していくなかで、定格荷重以上の荷重※<sup>2</sup>を吊っていたことが確認された。

### ◆定格荷重(50.0t)の超過(約50.9t)について

資機材片付け実施中、下記の資機材を同時に吊り上げ(20mm程度の地切り)を実施した。

- ・テストウエイト(架台・吊り具含む) 約50.6t
- ・模擬燃料 約0.3t

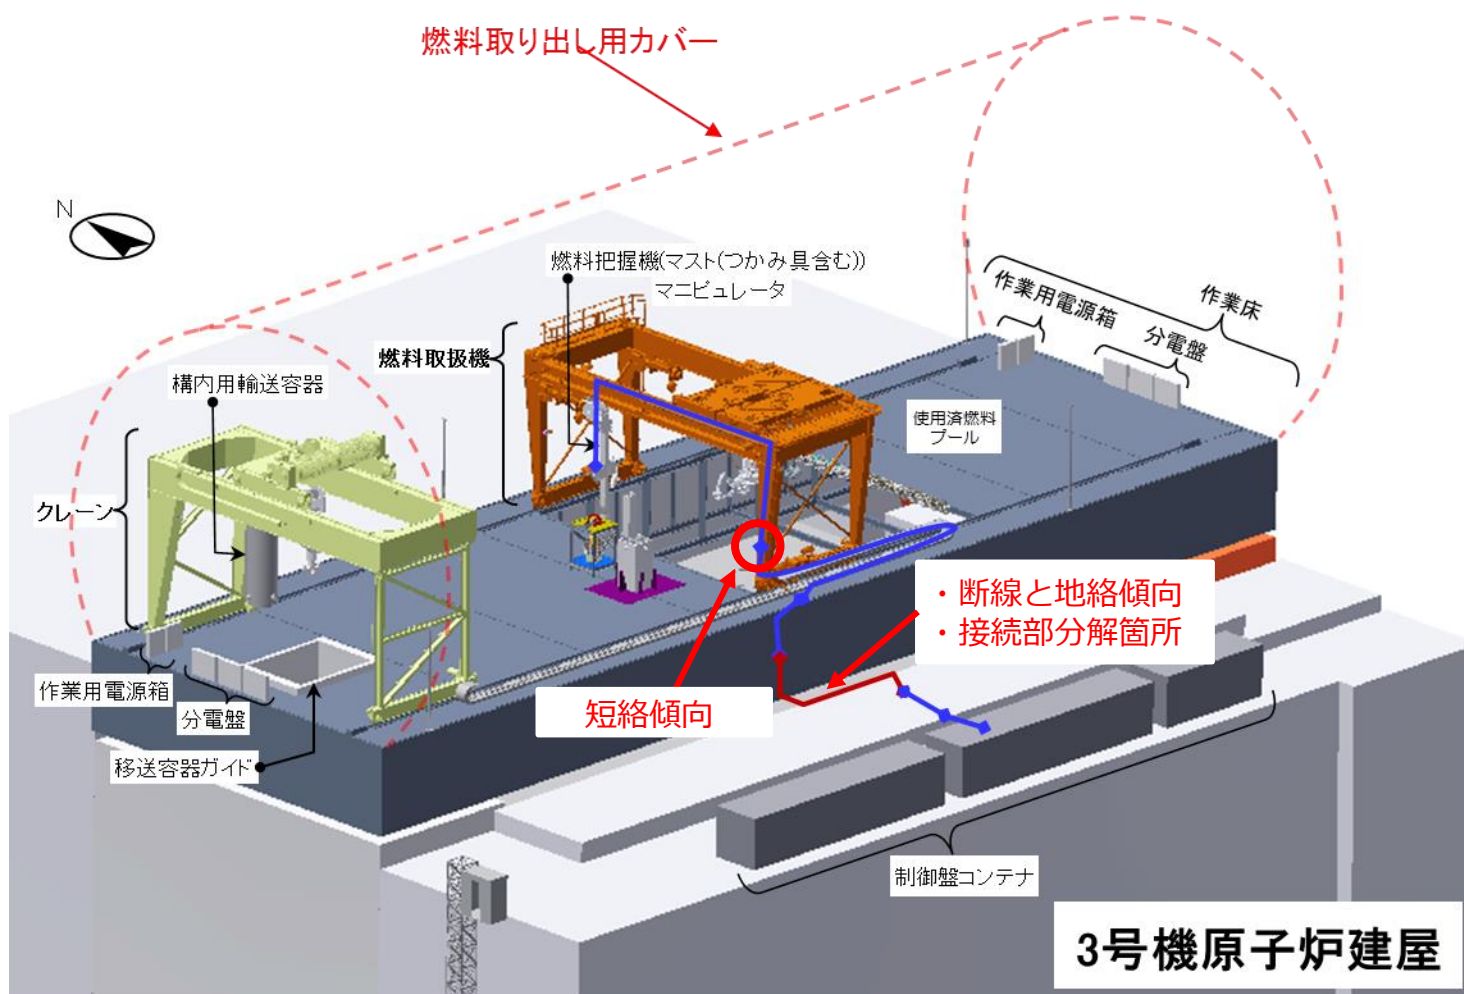
検出器本体は異常なし

6本でつながれているケーブルのうち、

- ・ケーブル1本に断線と地絡傾向
- ・コネクタ1か所に短絡傾向

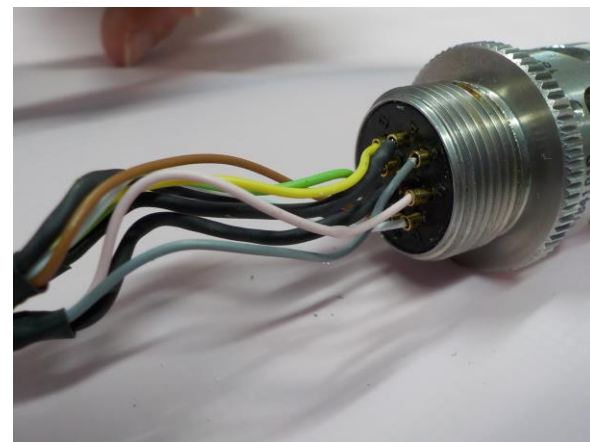
分解後  
(メス側、異常なし)

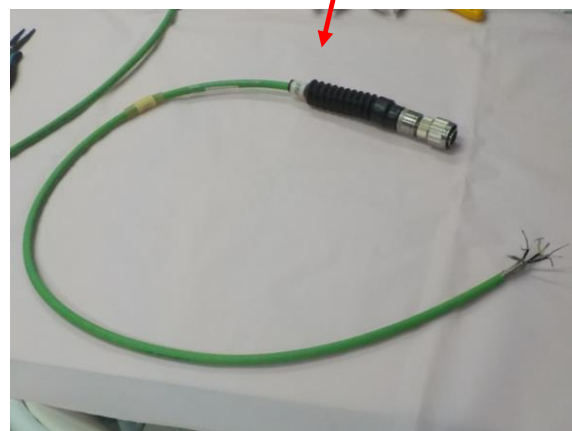
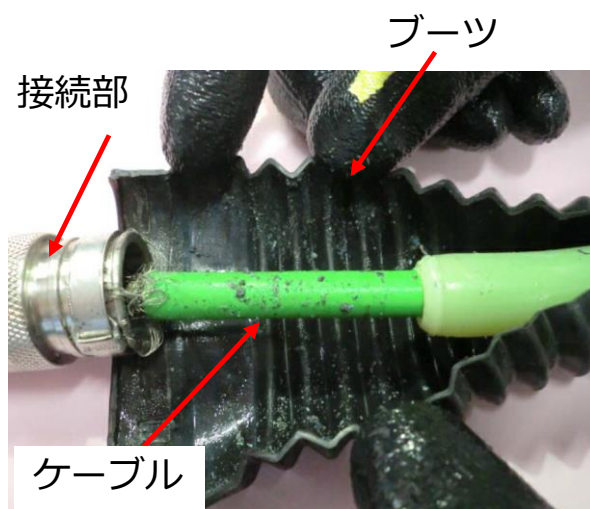
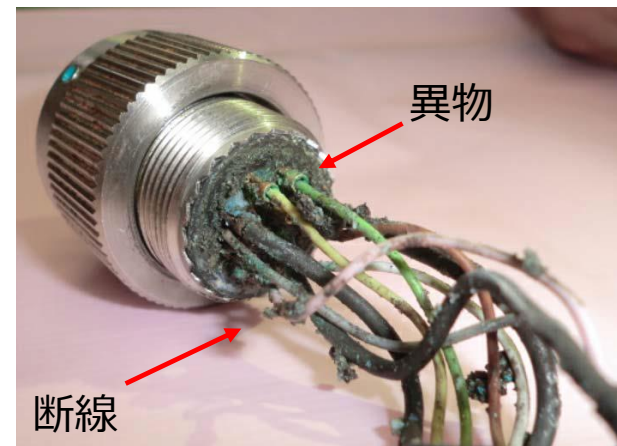
- 不具合が確認されたケーブルの接続部を分解し内部を確認
  - 片側（オス側）の接続部内部に断線と異物を確認

ケーブルと接続部  
(オス側)

ブーツ剥がし  
(オス側)

分解後  
(オス側)
