汚染水対策の進捗に伴う リスク低減状況について

2014年7月25日
東京電力株式会社

2, 3号機海水配管トレンチ 建屋接続部止水工事の進捗状況について (抜粋)

多核種除去設備CFF炭酸塩スラリー流出の原因と対策について

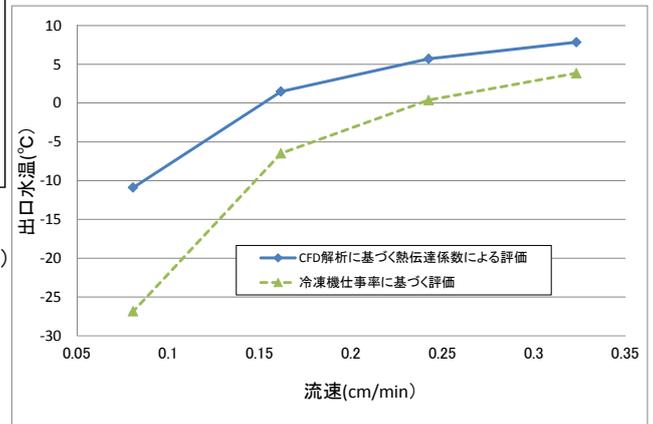
水流量変化時の未凍結部の水温変化

流量が減少した場合の温度評価を行い、未凍結部が凍結可能となるか検討を行った
 流速を変化させた場合の当該部の水温を下图に示す
 流速を、およそ0.15cm/min以下に低下させると水温は0°C以下となる

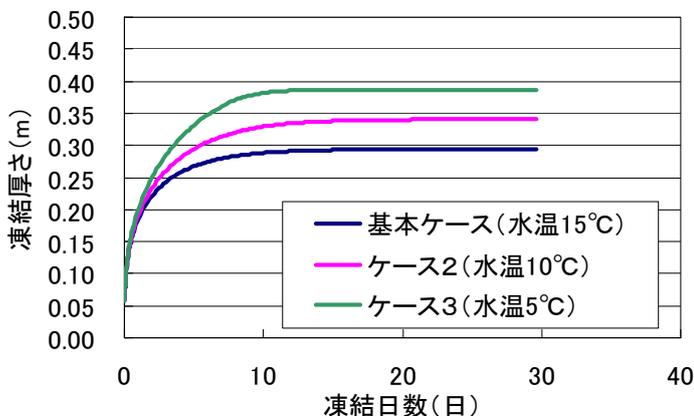
1. 水温を下げた場合

- ✓ 現状の水温(15°C)から低下させると、氷の厚さは増加していき、水温5°Cではほぼ氷がつながり止水壁ができる結果。
- ✓ 対策工としては氷やドライアイスの投入等が考えられる。立坑A内の滞留水に加えて、建屋から流入してくる水の水温を下げる必要がある。

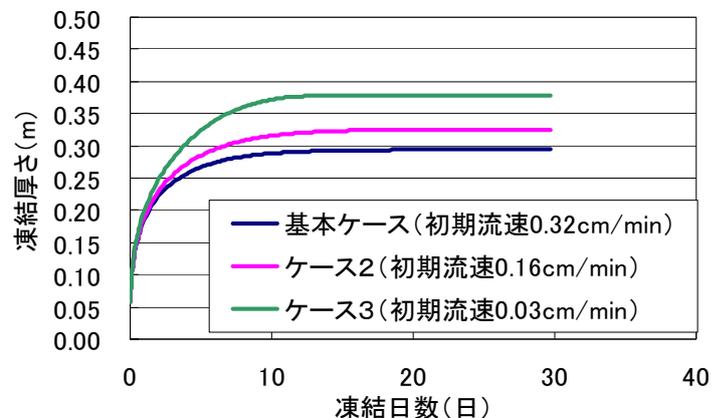
2. 初期流速を下げた場合

- ✓ 流速を抑制すれば、凍結は促進される。但し、大きな効果を期待するためには、流速を限りなくゼロに近づける必要がある。
- ✓ 初期流速を抑えるためには、建屋水位変動を抑制する必要がある。水位変動をほぼゼロに維持することは、運用上の問題から容易ではない。

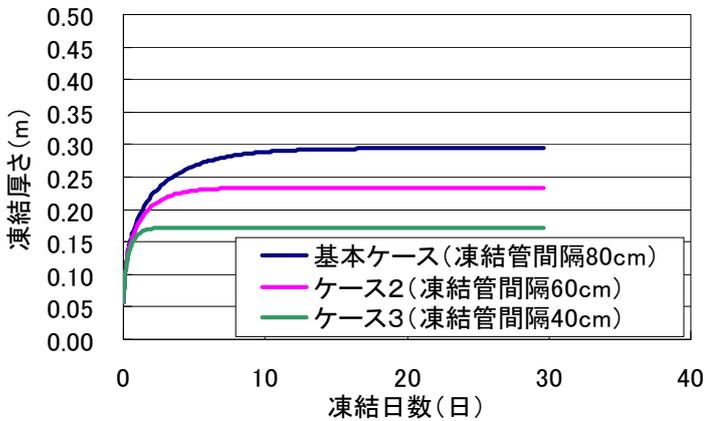
3. 凍結管の間隔を狭めた場合

- ✓ 凍結管の間隔を狭めると，閉塞しやすくなる結果。
- ✓ 対策工としては，測温管を凍結管に変更することにより，凍結管の間隔を狭める等が考えられる。

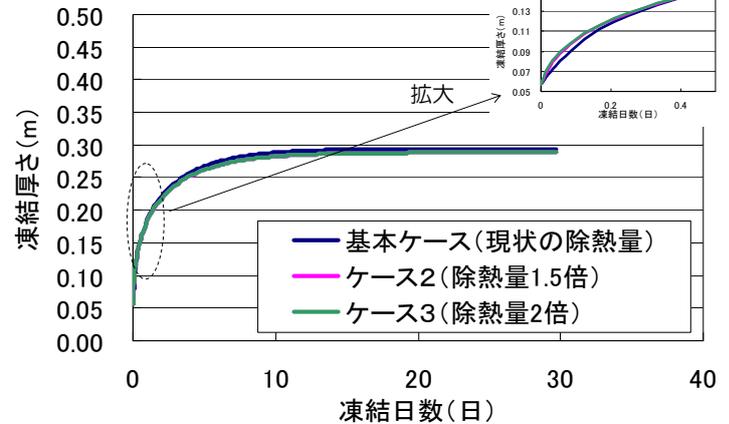
4. 凍結管の除熱量を上げた場合

- ✓ 凍結管の除熱量<除熱される側の伝熱量の限界値（熱伝導率や温度勾配により決まる）の関係が成立している期間の，凍結管の除熱量を上げた場合の結果が上のグラフ。
- ✓ 凍結初期においてわずかに凍結が早くなる程度であり，凍結促進の効果はほとんどない。
