使用済燃料プール対策 スケジュール

福島第一原子力発電所 3号機原子炉建屋上部 ガレキ撤去後の建屋躯体調査結果について

平成26年2月27日

東京電力株式会社

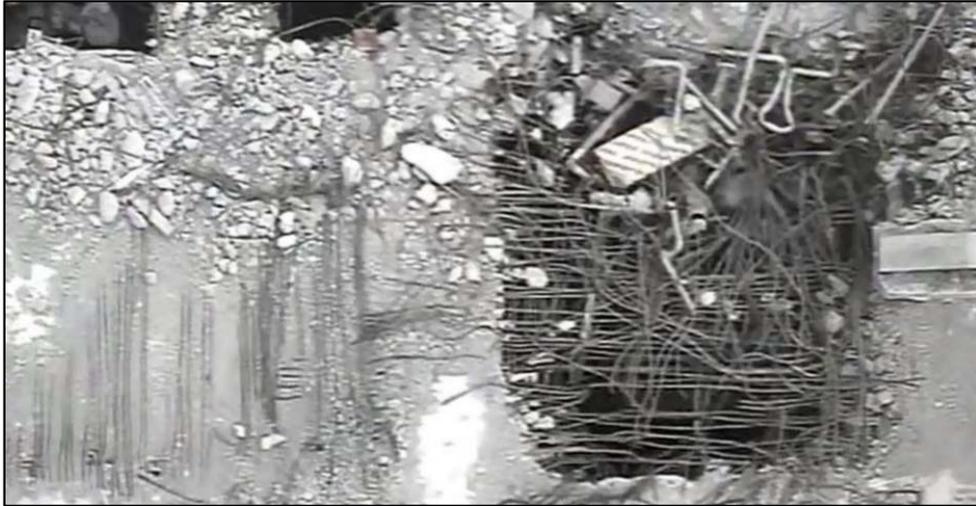
- ・オペレーティングフロアの床面等に部分的な損傷が確認されたが、これまでに実施済みの耐震性評価結果に影響を与える損傷ではないと想定している。

写真①床スラブの損傷

- ・今回の調査で確認された損傷状況等を踏まえた耐震安全性評価を、H25年度末日途に実施予定

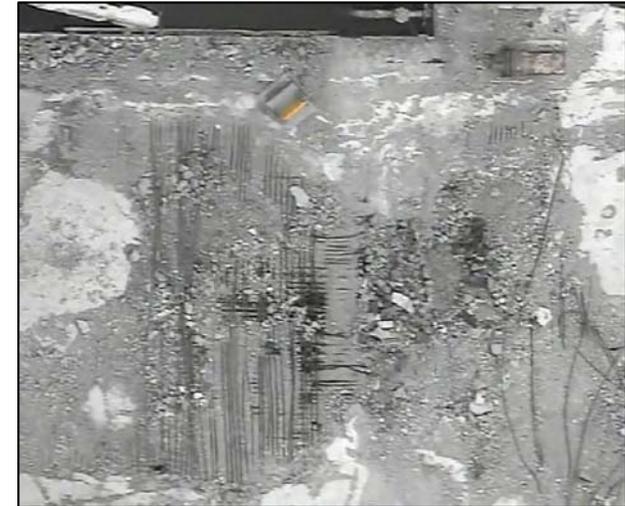
写真②コンクリート上端の損傷により鉄筋が露出

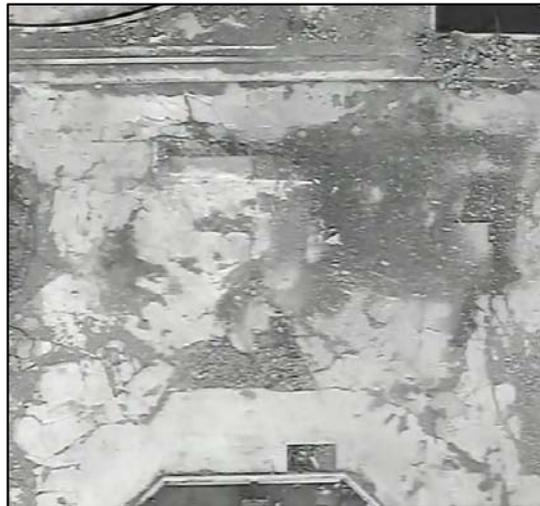
写真③コンクリート表層の損傷

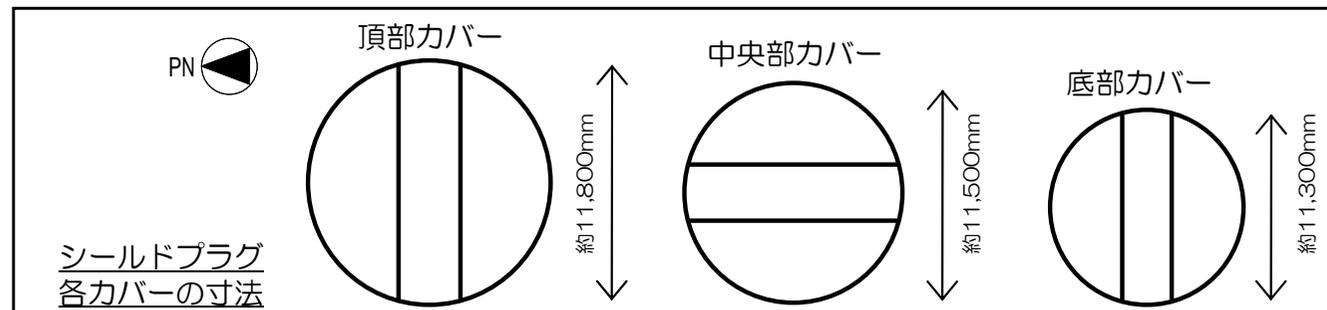
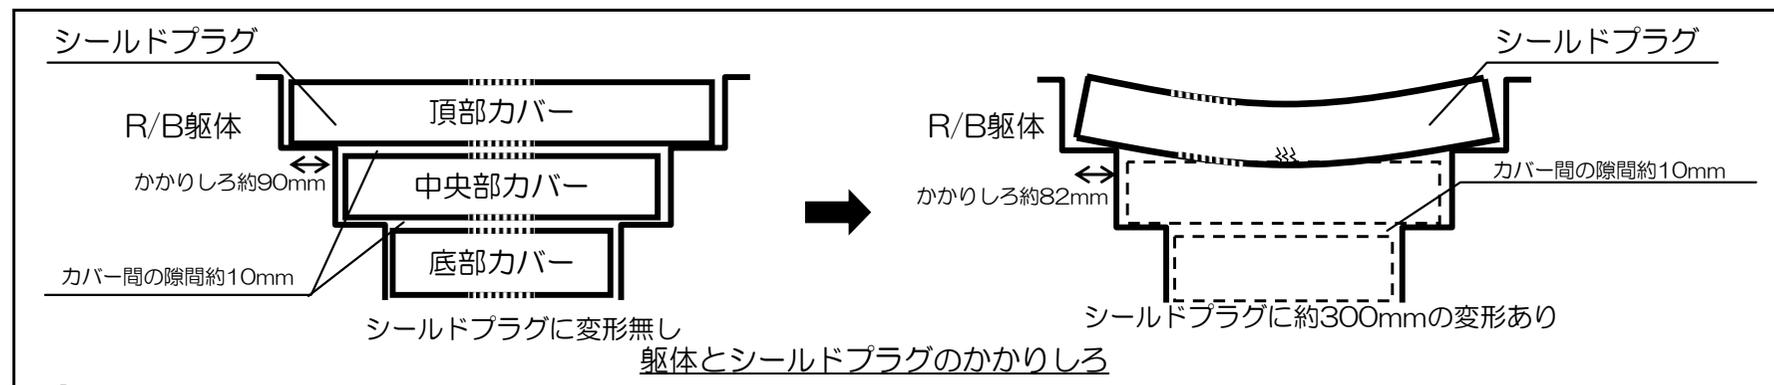
原因として「水素爆発」「天井クレーン等の落下」が考えられるが、シールドプラグ周囲の床スラブ（厚さ:30cm,60cm）が損傷を受けていないことから、水素爆発でシールドプラグ（鉄筋コンクリート製、厚さ約60cm×3層）が変形したとは考え難い。また、落下後の天クレ本体は直接シールドプラグに接していなかったものの、プラグ上部にはトロリーがあり主巻フック等の衝突によるものと推定される。

- ・シールドプラグの各カバーは井桁に組み立てられており、カバー間の隙間は約10mmあるため、中央部や底部カバーの変形は頂部より少ないと想定される
- ・建屋躯体とシールドプラグのかかりしろは、通常時には90mm程度だが、変形による端部のかかりしろの減少は8mm程度であるため、変形による落下の可能性は少ないと考える
- ・シールドプラグの中央部が曲げ降伏していると仮定しても、変形を生じた時に受けた荷重程度には十分耐えられるものと考えられる。また、瓦礫撤去により積載していた荷重（主巻フックや瓦礫等：約8t以上）は既に除去済みであることから、変形が進行する可能性は少ないと想定される

- ・ 除染作業完了後に、鋼製の遮へい体（厚さ250mm）をシールドプラグ上に設置することで遮へい体が落下物養生となるので、落下物による更なる損傷は無いと想定される

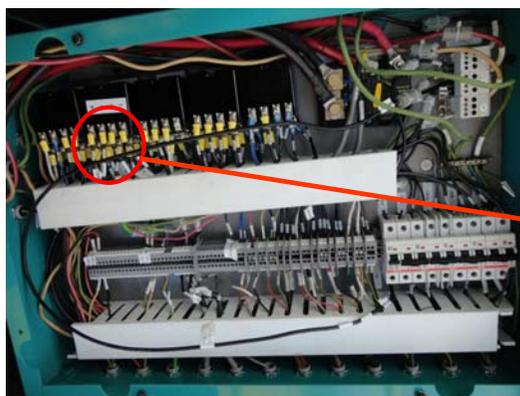
リレー-4CR

⇒ 電磁接触器の接点不良に伴う電圧低下により周辺回路に不具合が発生したと判断

電源切り替え用リレーの損傷状況

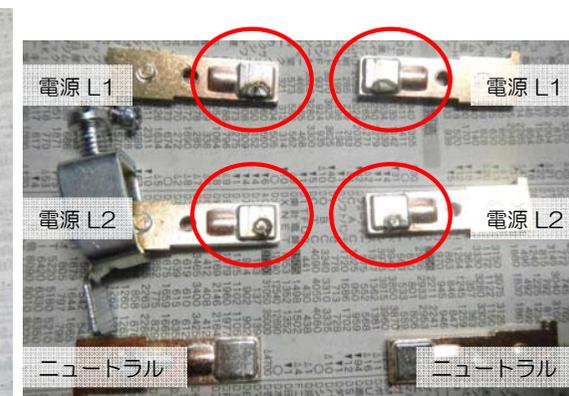
電磁接触器 接点接触位置偏心状況

電磁接触器の損傷状況

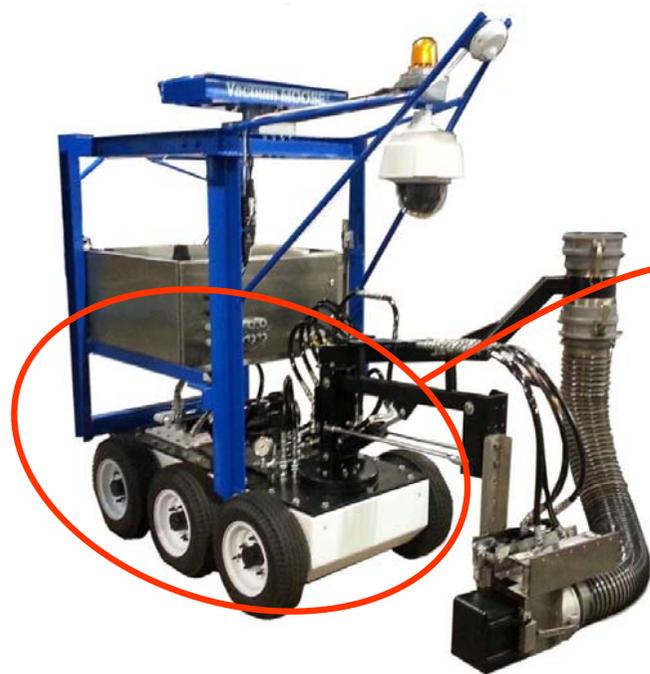
吸引装置外観

- ・ 点検の結果、モーターやコントローラー、ケーブル等の損傷は確認されなかった
- ・ モーターの分解点検時に内部に水分が確認されたため、凍結による絶縁不良と判断
- ・ 結露水や水浸入による不具合と考え、カバープレートの隙間部の防水対策を強化

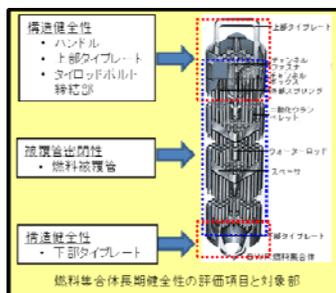
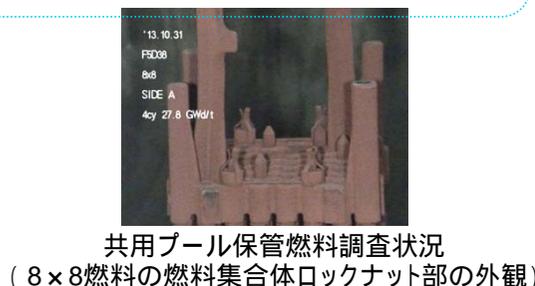
隙間腐食が懸念される締結部において
 外観上異常な腐食がないことを確認。

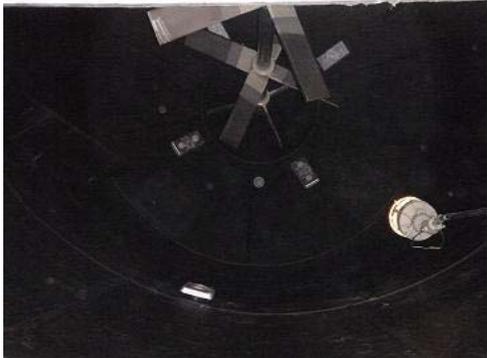
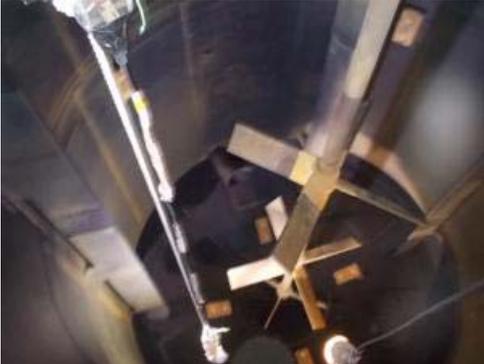
バッチ処理タンク 1 B (タンク内面)

<p>異常なし ライニングに傷、剥がれ等の有意な損傷なし</p>

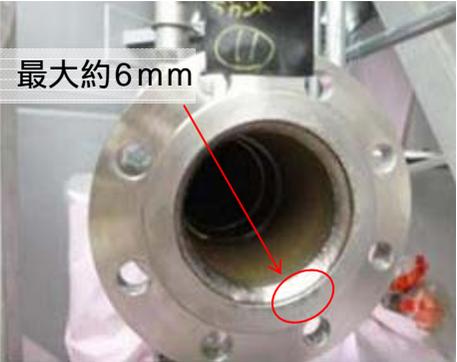
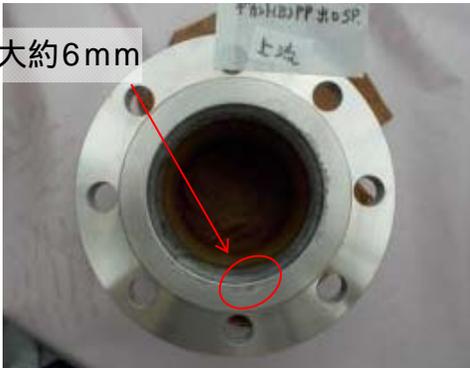
デカントポンプ出口配管 (100A) (フランジシート面)

<p>異常なし 前回点検時からの腐食が進展していないことを確認。</p>

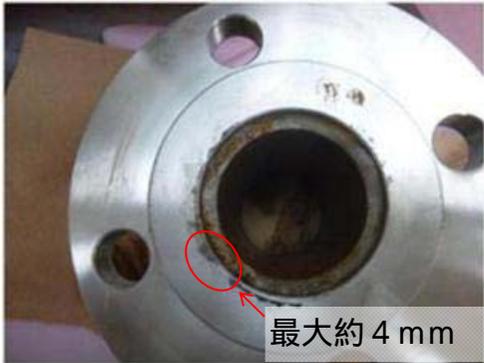
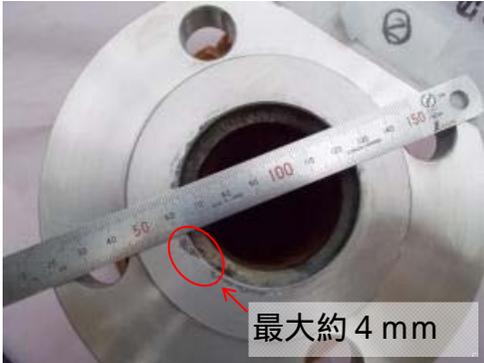
C系統の腐食対策有効性確認で微小なすき間腐食が確認された箇所

<p>最大約 4 mm</p>

<p>最大約 4 mm</p>	<p>異常なし 前回点検時からの腐食が進展していないことを確認。</p>

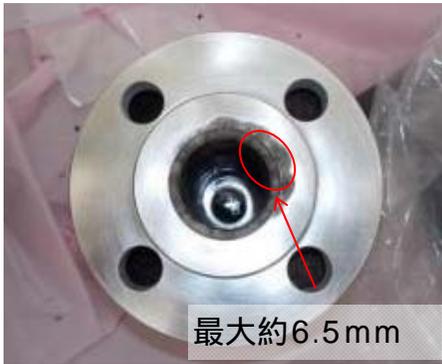
処理カラム1 ベントフランジ (40A) (フランジシート面)

<p>最大約 6.5 mm</p>

<p>最大約 6.5 mm</p>	<p>異常なし 前回点検時からの腐食が進展していないことを確認。</p>

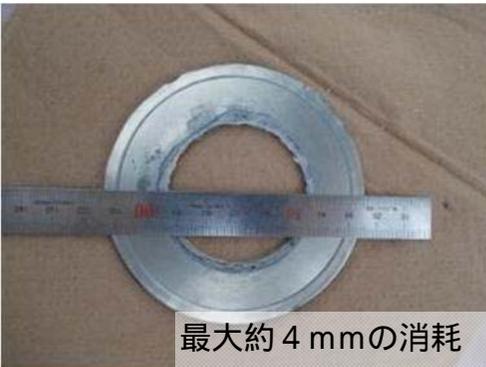
ガスケット型犠牲陽極

最大約 4 mm の消耗

最大約 4 mm の消耗	異常なし A C 系統同様、犠牲陽極の著しい消耗は確認されず。

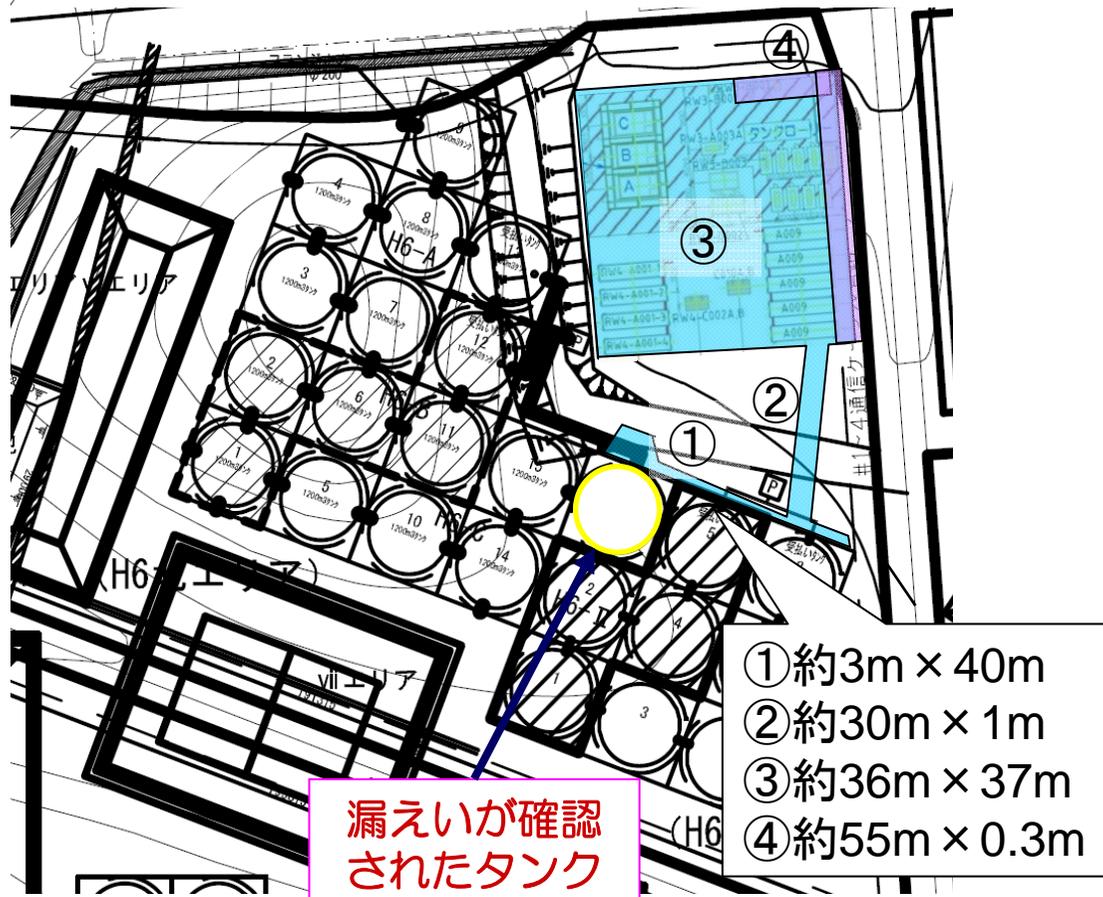
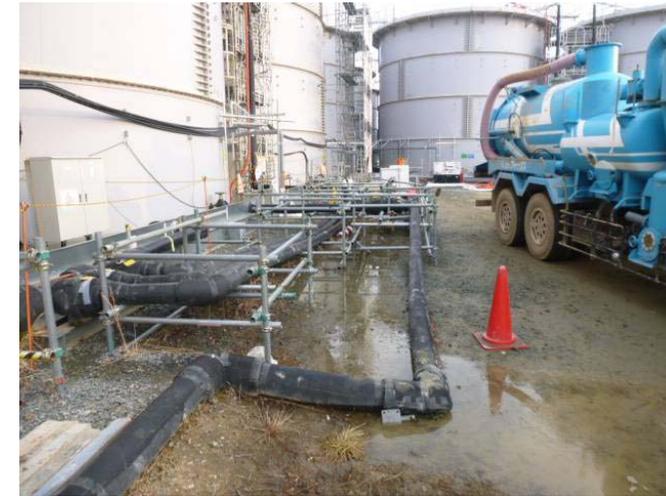
- 堰の外へ流れた漏えい水（約100m³）
 - ① H6タンクエリア堰近傍
 - ② 電気ケーブルが収納されているU字溝
 - ③ 淡水化装置（蒸発濃縮）の装置エリア
 - ④ 側溝（排水路には接続なし）

漏えいの状況（①エリア）

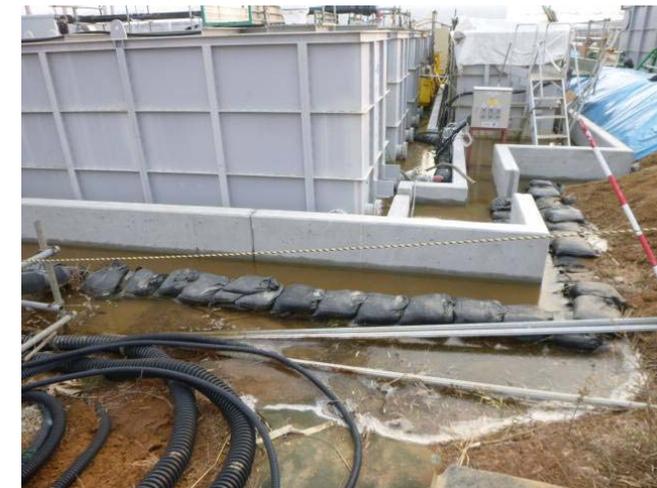
漏えいの状況（③エリア）

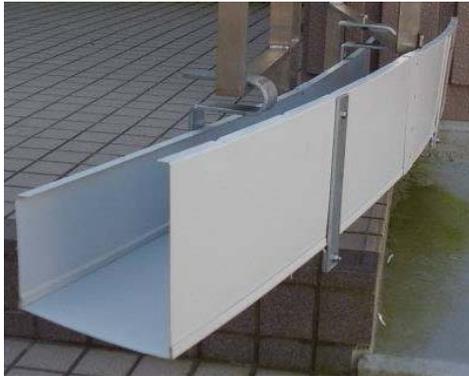
- 天板部から漏えいした汚染水が雨樋を伝わり堰外へ流出。雨樋は堰内の雨水抑制対策として雨水を堰外に排出する目的で設置したものの。

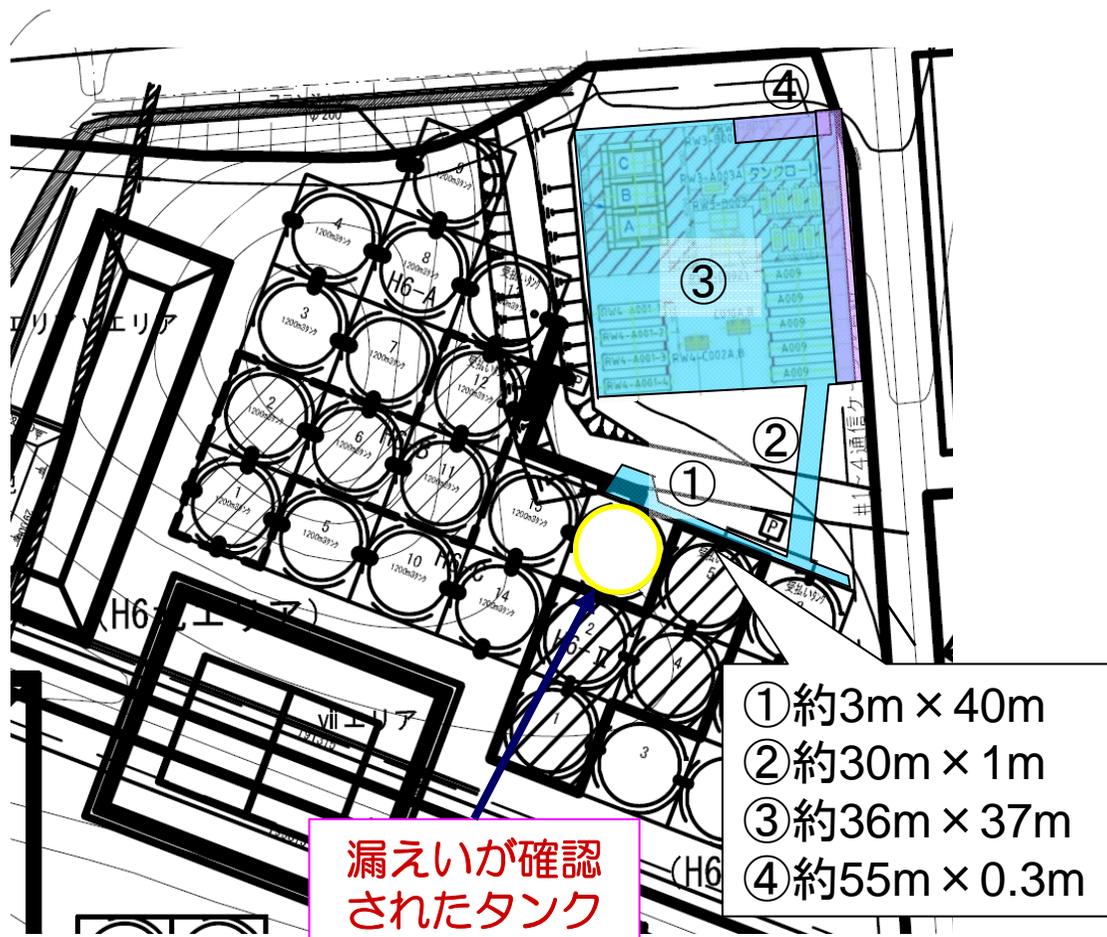
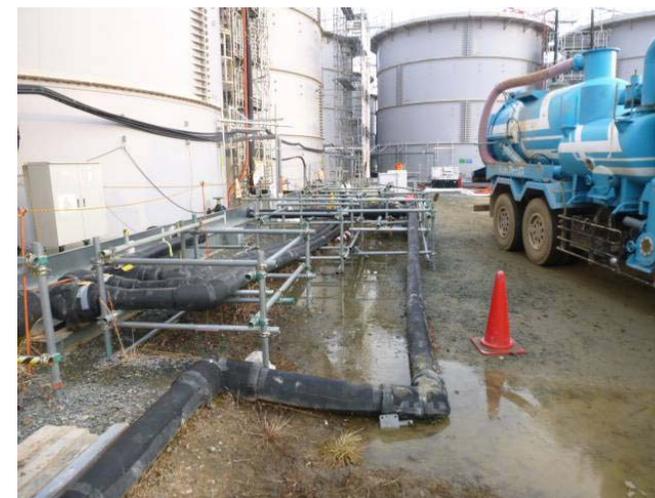
- 漏えい水
 - ①, ③, ④のエリアから合計42m³程度回収
- 土壌
 - ①のエリアから100トン程度回収

漏えいの状況 (①エリア)

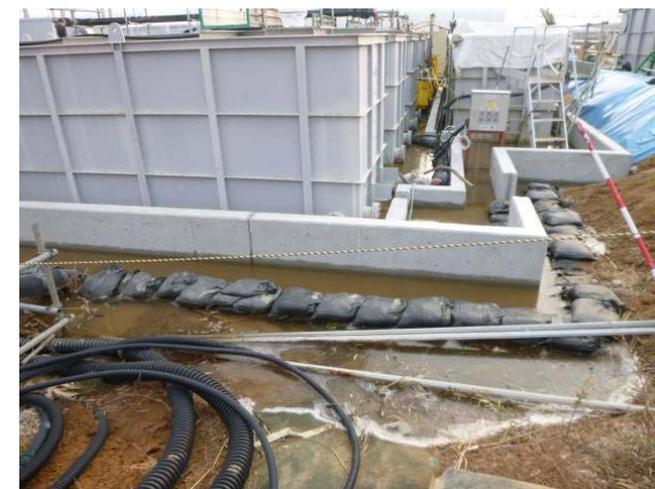
漏えいの状況 (③エリア)
