福島第一原子力発電所における汚染水の管理強化

平成25年10月9日
東京電力株式会社

至近の汚染水等漏えいの概要

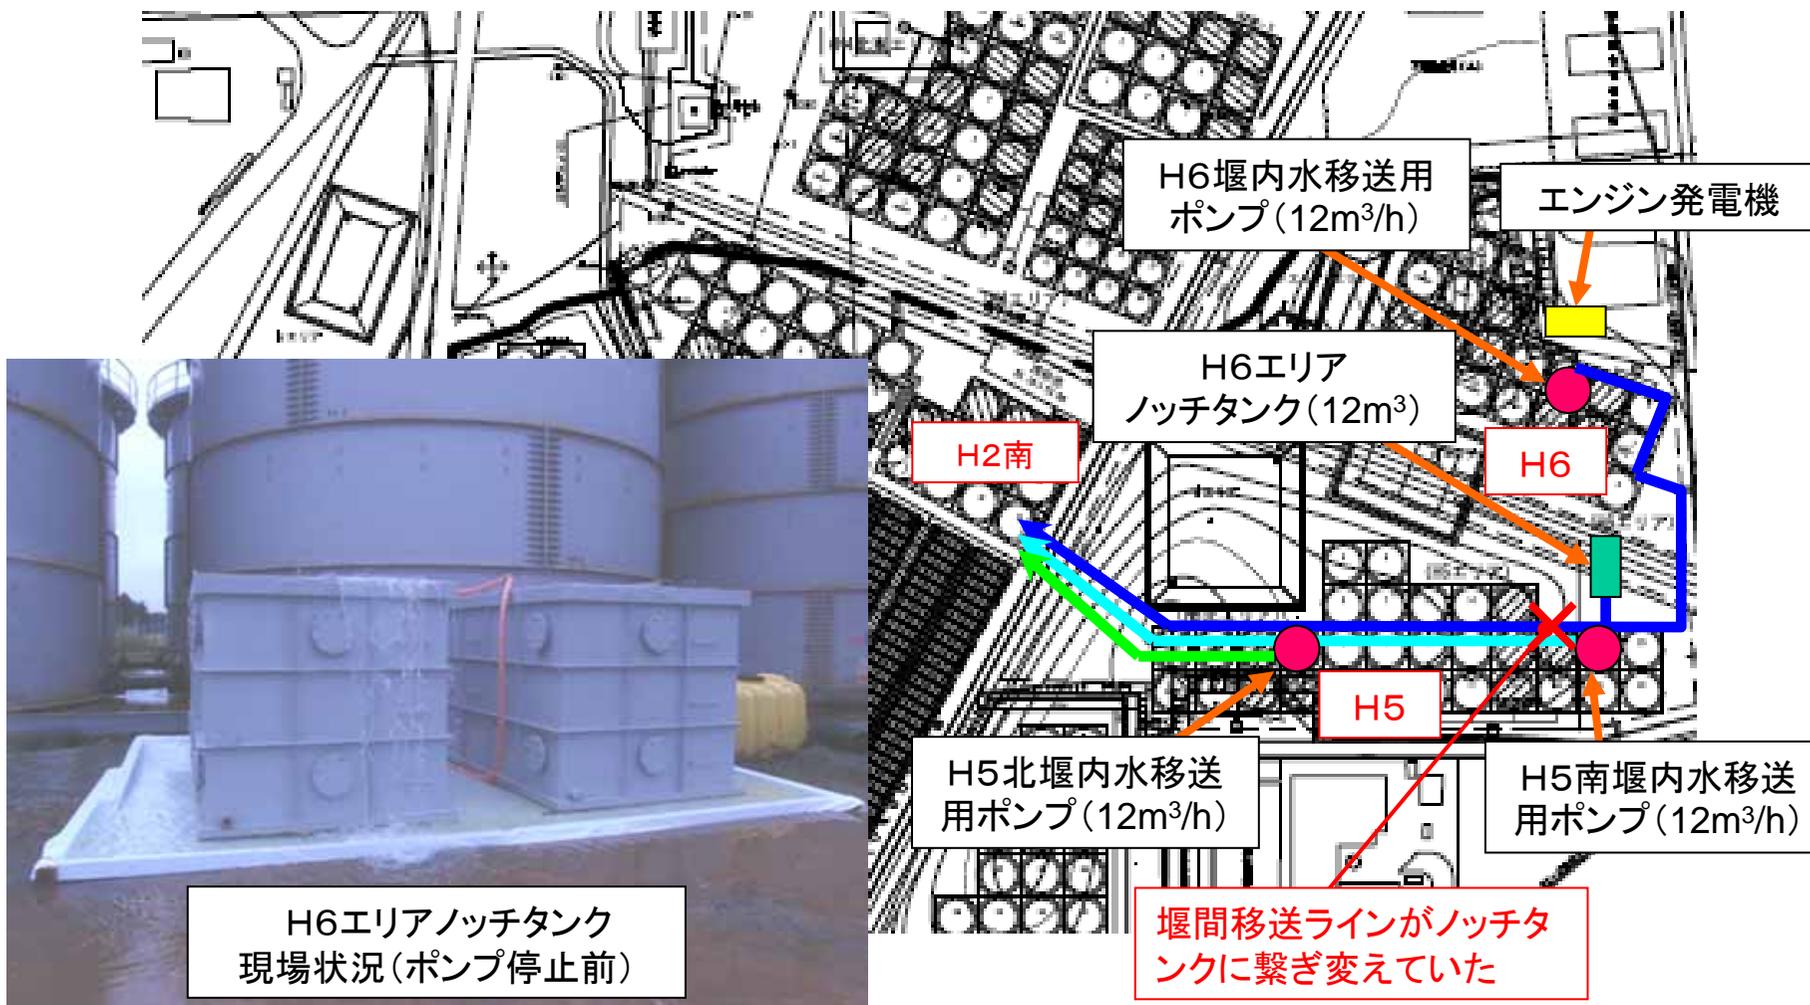
H6エリアノッチタンクからの溢水 発生状況

- ### ■ 状況:台風対策として、当社社員(1名)がH6エリア堰内雨水をH2南エリア堰内へ移送していたところ、当社から協力企業に対し、作業指示書を用いず口答指示で行ったことによる指示内容の行き違いもあり、協力企業は、移送ラインをH5エリア近傍のノッチタンクへ繋ぎ変えていた。当社社員は、それを把握せずにポンプを起動したため、ノッチタンクから溢水した(漏えい量:約5m³)。

- －H6エリア堰内からH2南エリア堰内への堰間移送ラインをH6エリアノッチタンクに繋ぎ変えていた
- －当社・協力企業間で作業内容が十分に確認されていなかった

- 責任所掌、作業内容(人員配置を含む)、判断基準を明確に定め、エリア毎のタンク設置状況に応じた作業手順の作成、所内レビュー【担当・管理職】
- 汚染水の漏えい防止を念頭においた作業実施前のKY(危険予知)活動、研修【担当・管理職】
- コミュニケーションシート活用による当社・協力企業間の意思疎通の強化【担当】
- 福島第一・免震棟への所管部門要員の駐在による現場に近い環境での管理強化【幹部・管理職】
- タンク内貯留水や堰内溜まり水の移送管理に必要な人的リソースの追加配置【管理職・幹部】
- 堰内溜まり水の移送先等の確保状況、計画の作成及び社内幹部も含めた情報の共有【管理職・幹部】
