発電所内のモニタリング状況等について

平成27年2月23日
東京電力株式会社

(1) 港湾内・外および地下水の分析結果について

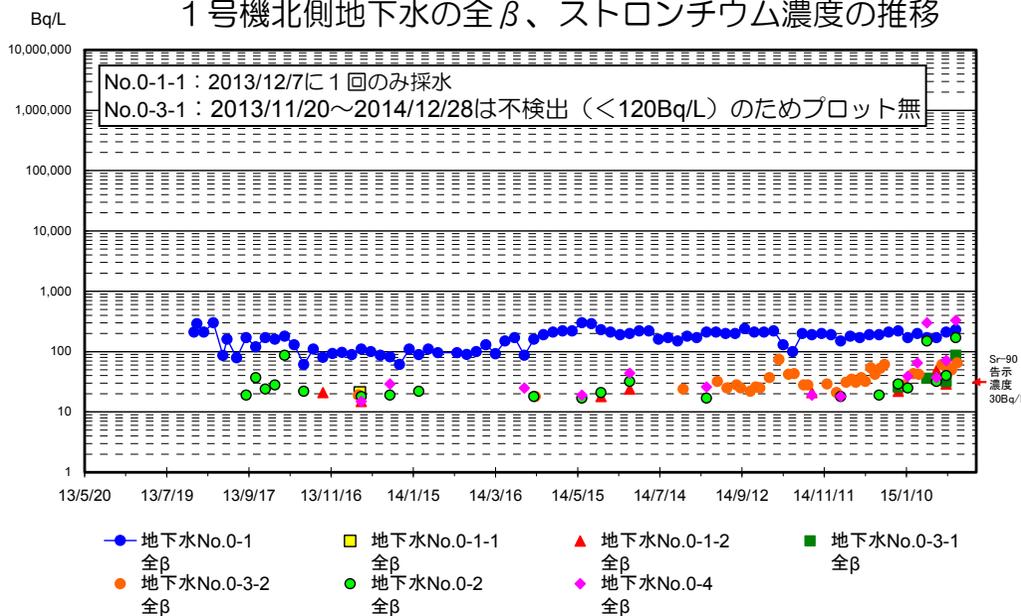
1号機北側地下水の全β、ストロンチウム濃度の推移

○エリア全体にトリチウム（H-3）濃度が高く、最も高濃度であった海側のNo.0-3-2で地下水の汲み上げを継続中（1m³/日）。

○昨年9月以降、No.0-4のトリチウム濃度が再度上昇傾向であったが、昨年初め頃の濃度の半分程度で横ばい状態。当面監視を継続する。

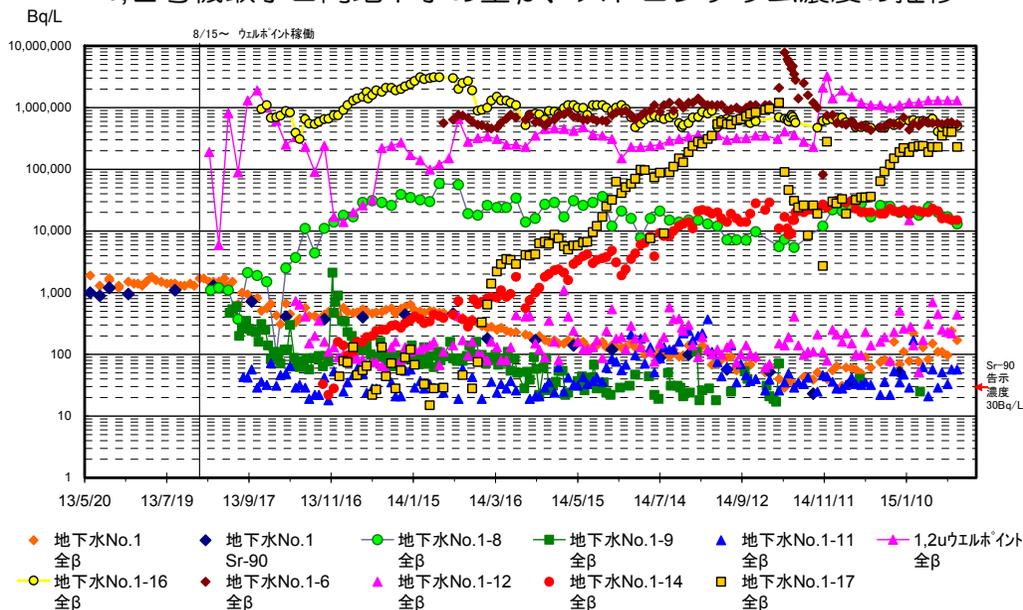
1,2号機取水口間地下水の全β、ストロンチウム濃度の推移

- 昨年11月に、ウェルポイント改修及び地盤改良工事の関係で、ウェルポイント汲み上げ量及び汲み上げ位置を変更。ウェルポイントの全β及びNo.1-8のトリチウム濃度が上昇したが、その後低下し、現在は横ばい傾向。
- また、台風後に低下していたNo.1-17の全βが再度上昇。
- 地盤改良の外側に位置するNo.1-9の濃度は特に変動は無く低いままであり、外部への影響は無いものと考えられる。
- 引き続き、ウェルポイント及びNo.1-16(P)での汲み上げを継続し、外部への流出防止に努める。

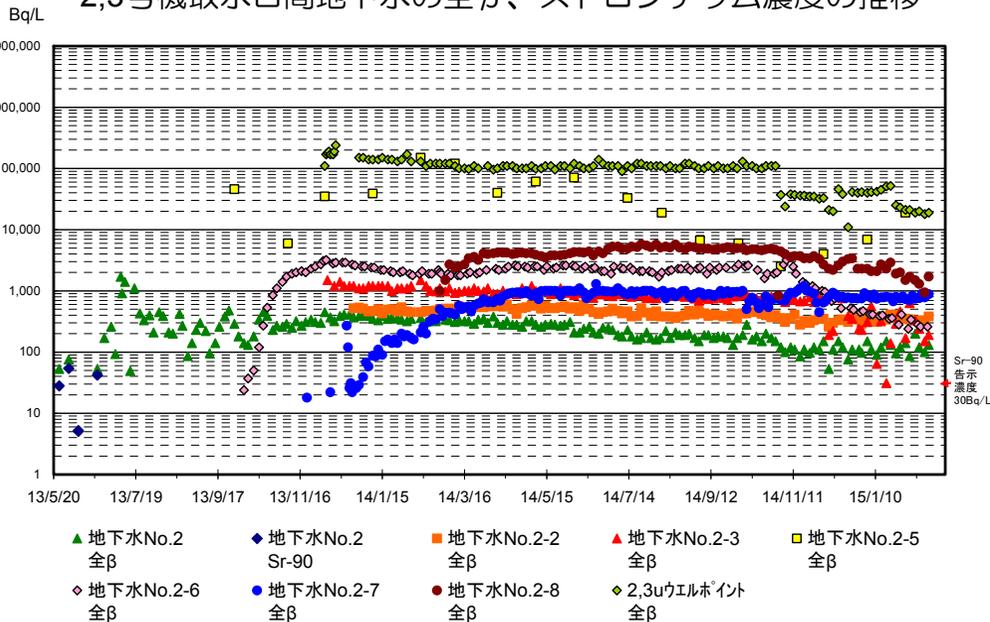
2,3号機取水口間地下水の全β、ストロンチウム濃度の推移

- 2,3号機取水口間は、ウェルポイントによる地下水汲み上げを継続中であるが、昨年10月末より汲み上げ量を増加。
- 1月8日より、ウェルポイント改良工事及び地盤改良の上部処理を実施（次ページ参照）。
- 1月以降、いくつかの観測孔でセシウム濃度が一時的に上昇する場合があるものの、濃度は10Bq/Lを超える程度と低く、全β、トリチウム濃度には上昇は見られていない。
- 地盤改良外側の観測孔（No.2-7）では、全β、トリチウムともに1,000Bq/L程度と十分低い状況であり、外部への影響は見られていない。
- 引き続き監視を継続し、異常が見られる場合にはウェルポイントの運用等対応を検討する。

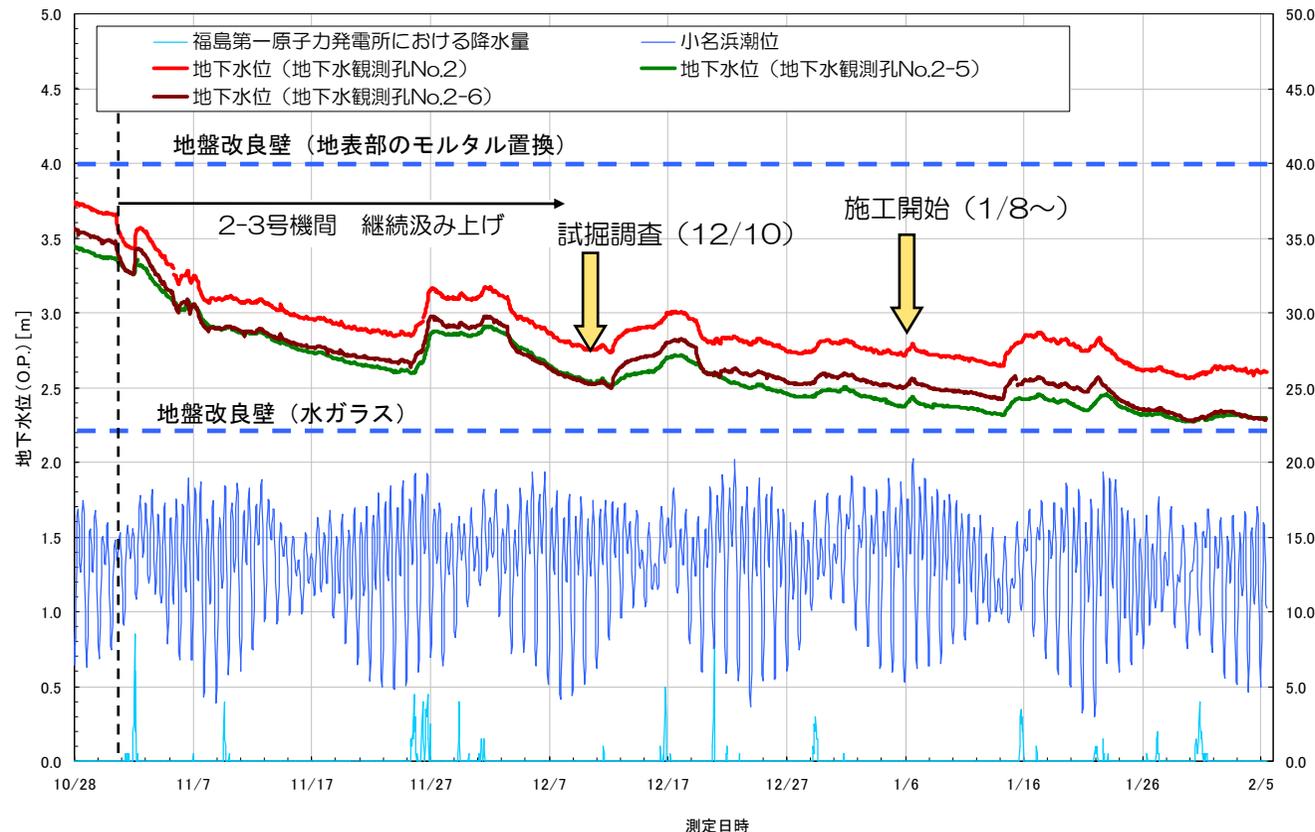
2,3号機間 地盤改良壁の地表処理の状況

2-3号機間の地盤改良壁地表部工事他のため、ウェルポイントを連続汲み上げとして地下水位を低下させている（10月末～）。試掘調査で施工可能性を確認した後、1/8より地表部のモルタル置換を開始し、**2月18日に完了**。

引き続き、3-4号機間の地表部処理の年度末までの完成を目指す。

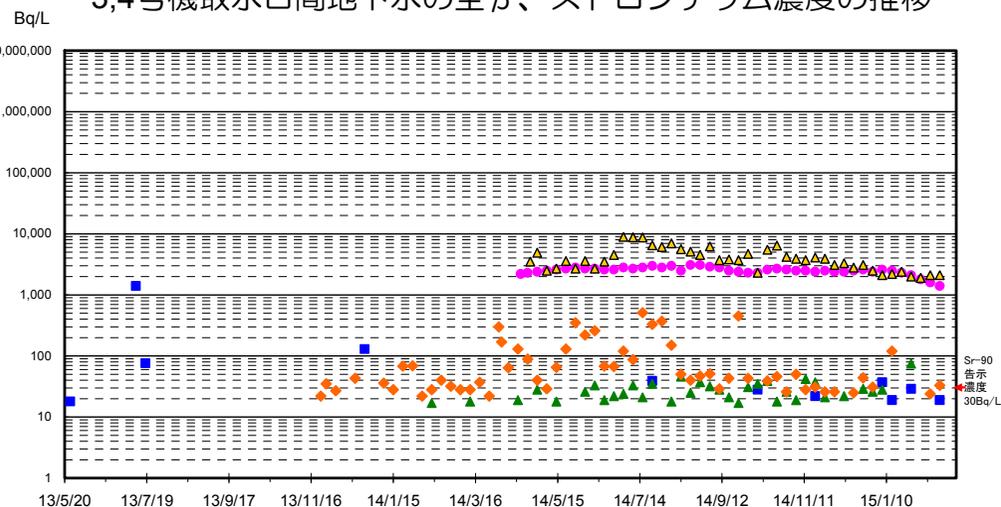
3,4号機取水口間地下水の全β、ストロンチウム濃度の推移

- 3,4号機取水口間は、全体的に地下水濃度は低濃度。
- 海水トレンチの近傍に設置したNo.3-2、No.3-3は、全β、トリチウム濃度ともに高めであるが、低下傾向。
- 現時点で、1,2号機間、2,3号機間に比べれば低濃度であり、濃度上昇は見られないが、引き続き監視を継続する。

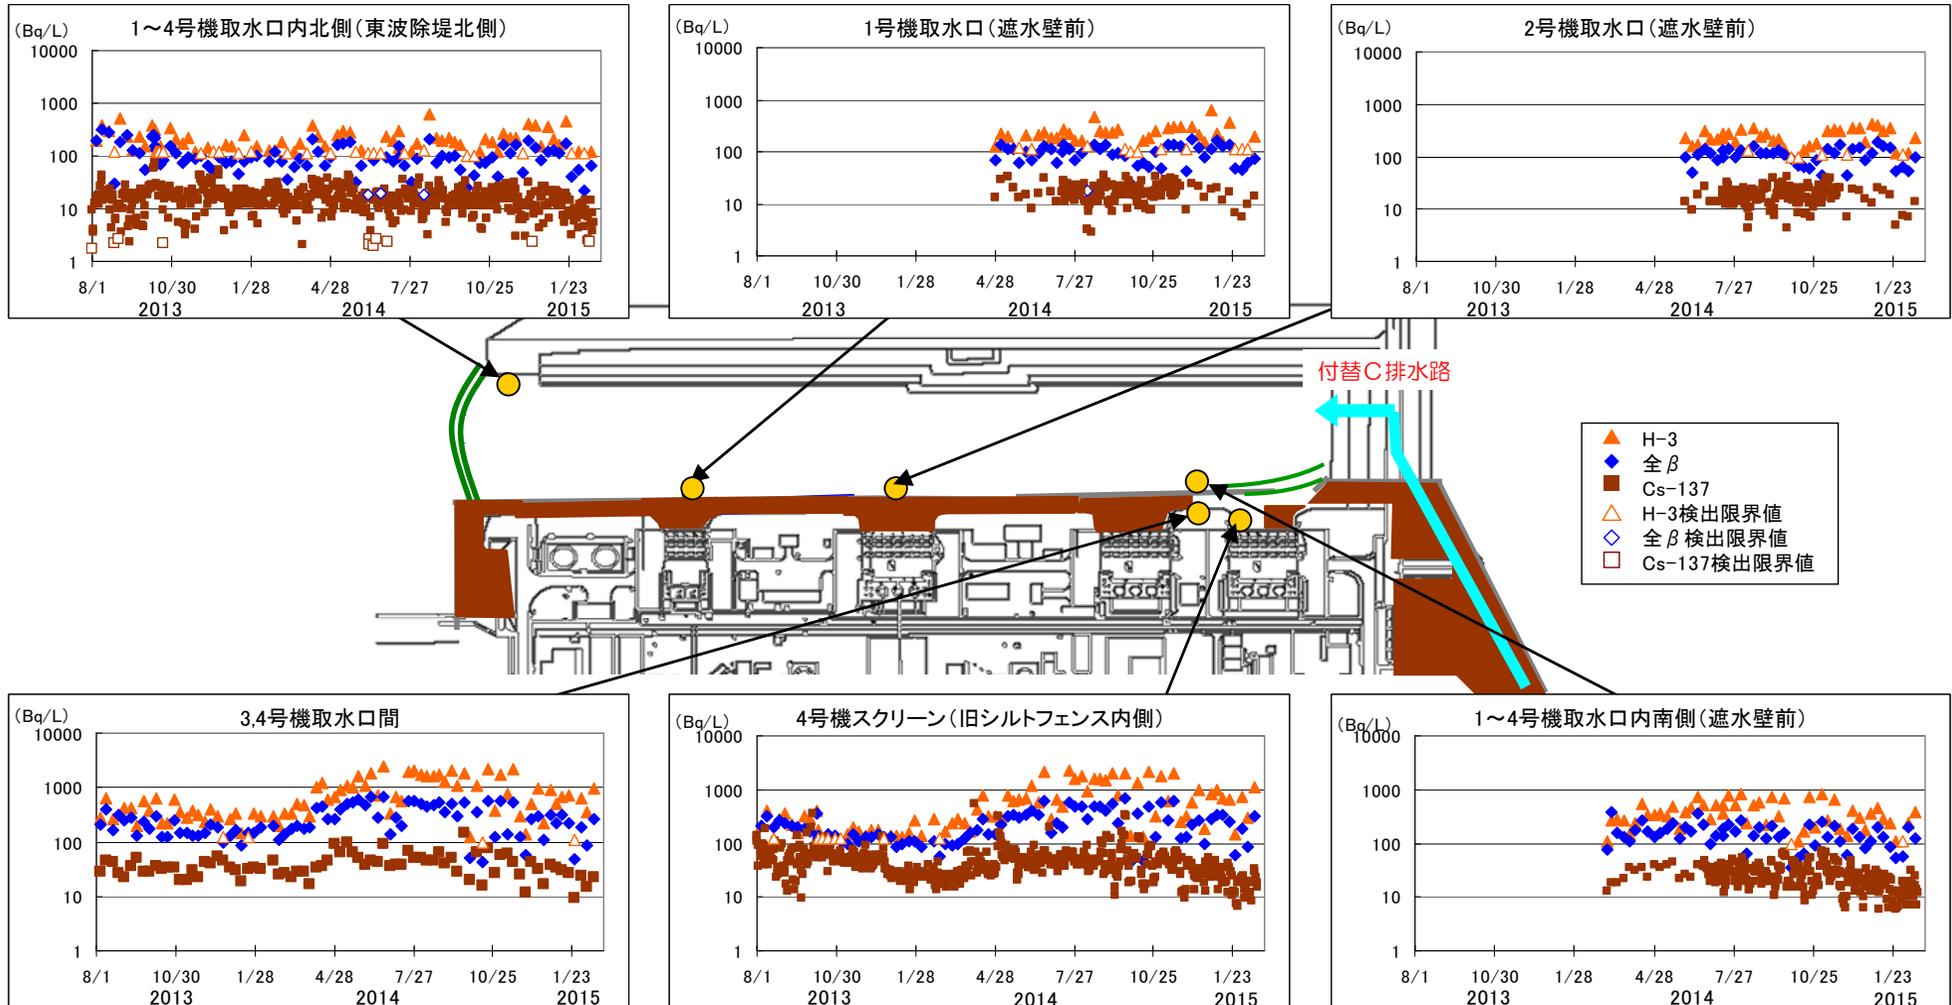
1～4号機取水口付近の海水サンプリング結果

- 1～4号機取水口付近の海水のセシウム濃度は、最も高濃度である4号機スクリーンでも概ね50Bq/Lを下回ってきており、横ばいから低下傾向。

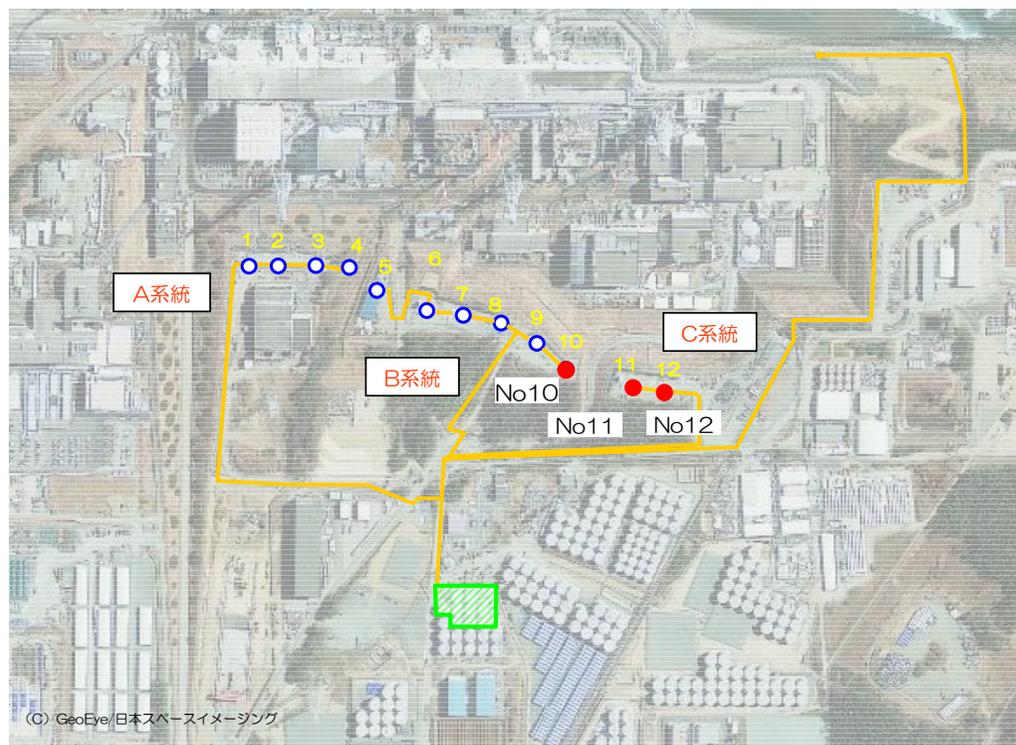
(2)-2 地下水バイパス揚水井No.10~12の状況 (1)

- ・ H26年9月中旬頃から、地下水バイパスの揚水井No.11系統の流量が低下傾向。
- ・ H26年10月15日、揚水を停止し、揚水ポンプを引き揚げたところ、揚水ポンプ吸込口に地下水中に認められていた浮遊物が一様に付着しており、このことが流量低下の原因であることが判明。

- ・ 地下水観察の結果、この浮遊物は、トンネル等に一般的に存在する細菌類(鉄酸化細菌等)と判明。
- ・ 引き揚げた揚水ポンプは、点検・清掃を実施。
- ・ 揚水井内部の観察では、壁面に一様に細菌類が付着していたため、清掃を実施。
- ・ 細菌類を滅菌する薬剤を試験的に導入し、H26年12月9日、揚水再開。

- ・ H26年10月下旬頃から、地下水バイパスの揚水井No.12系統の流量が低下傾向。
- ・ H26年12月12日、揚水を停止し、揚水ポンプの引き揚げ、状況を確認。
- ・ 揚水井No.11と同様に、揚水ポンプを点検・清掃するとともに、揚水井内部壁面の清掃を実施。
- ・ 細菌類を滅菌する薬剤を試験的に導入。
- ・ H27年1月6日、揚水再開。

- ・ H26年11月下旬頃から、地下水バイパスの揚水井No.10系統の流量が低下傾向。
- ・ H27年1月13日、揚水を停止し、揚水ポンプ、揚水井内部壁面の清掃を実施。
- ・ H27年2月10日、揚水再開。

- H27年1月上旬頃から、再度、揚水井No.11の系統の流量が低下してきているため、2月末～揚水ポンプ、揚水井内部壁面の清掃を実施予定。
なお、揚水井内部壁面の清掃は、ブラシを用いて実施していたが、今回は、試験的に薬剤による清掃が可能かどうか現在検討中。
- 細菌類の生息と関連する地下水中の溶存酸素量等についても、追加で分析予定。
- 他の揚水井についても、状況を注視し、揚水井内部観察を実施するなど、早めの水平展開を図る。
