瓦礫類一時保管エリアA1の破損について

平成27年3月16日

東京電力株式会社

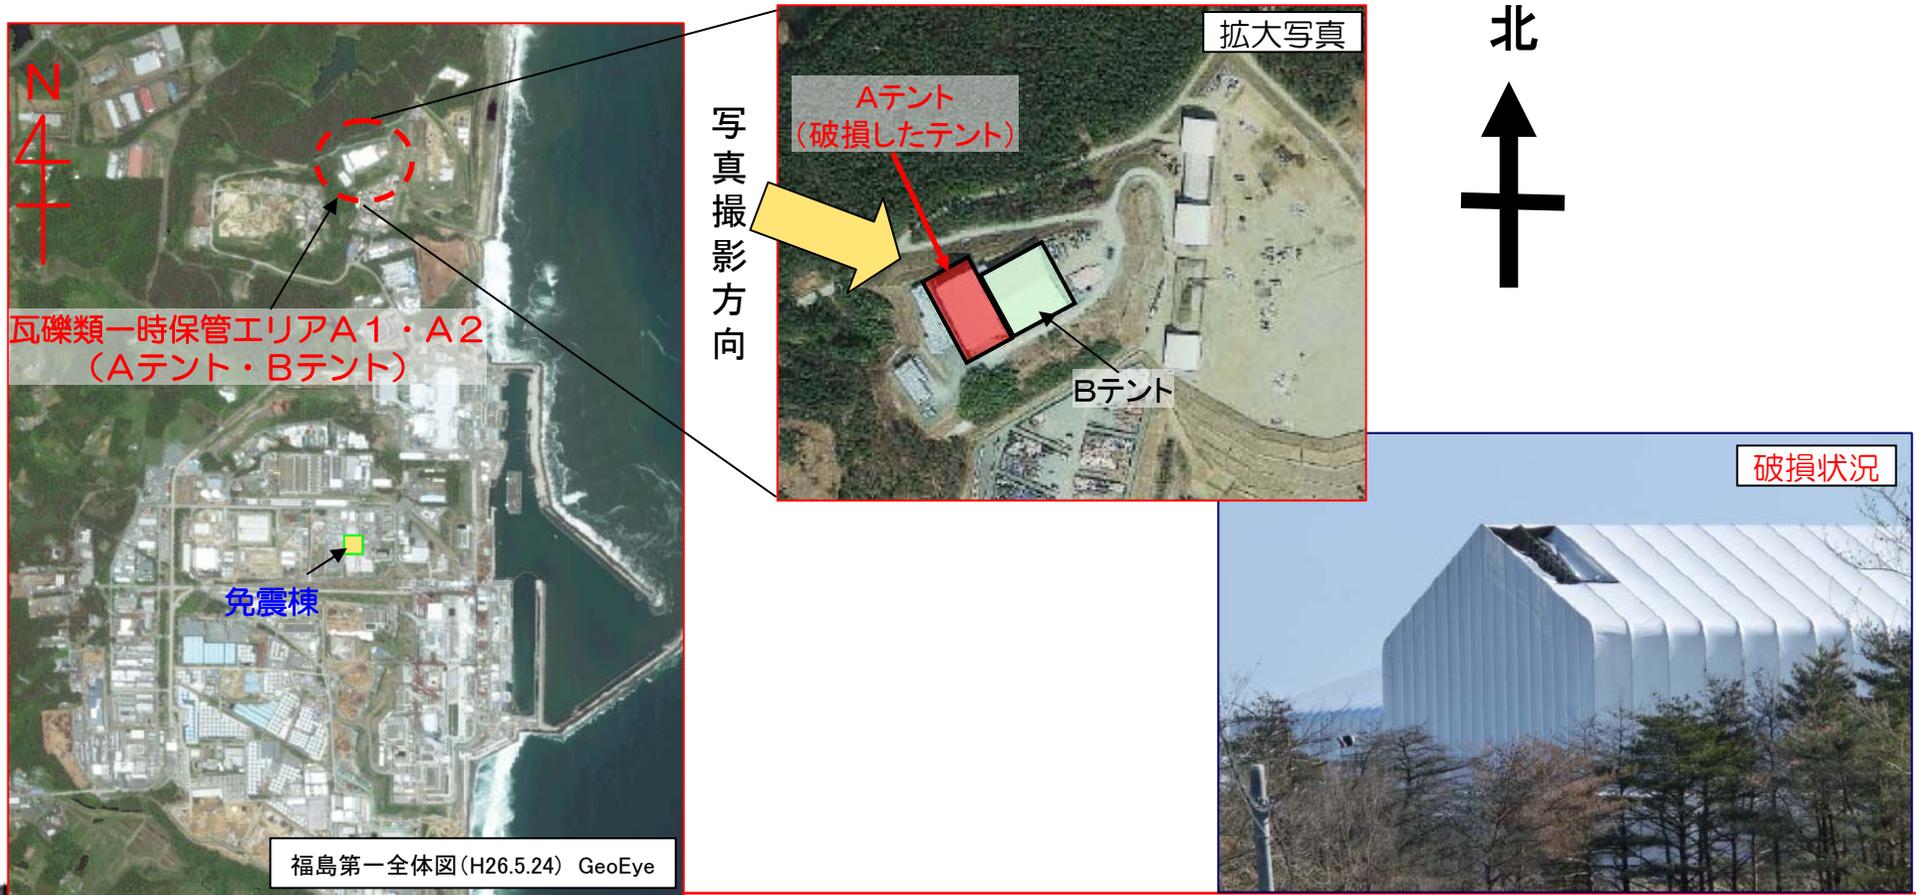
- 2月16日10:03頃、当社のパトロールにおいて、瓦礫類一時保管エリアA1（Aテント）の上部シート（約14m×約3.6m）が破損しているのを発見。
- 破損原因は現在確認中だが、2月15日の強風によるものと推測。

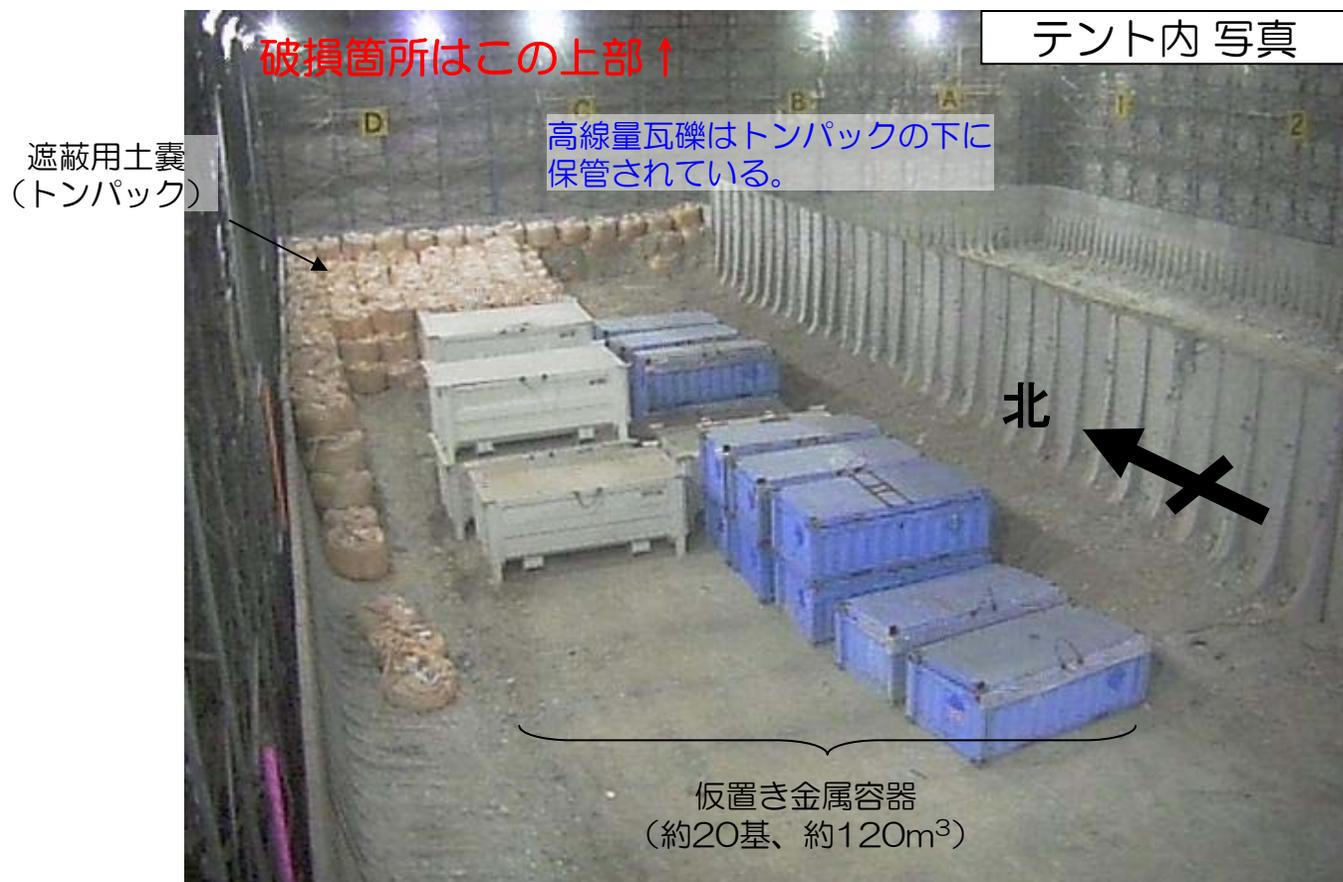
- 一時保管エリアA1（Aテント）には、高線量の瓦礫（30mSv/h未満）に遮蔽を行って一時保管している。
- 保管容量2,400m³のうち、現在の瓦礫保管量は約20m³である。
- テント内には遮蔽用の土嚢（トンパック）の他、瓦礫入りの金属容器を仮置きしている。

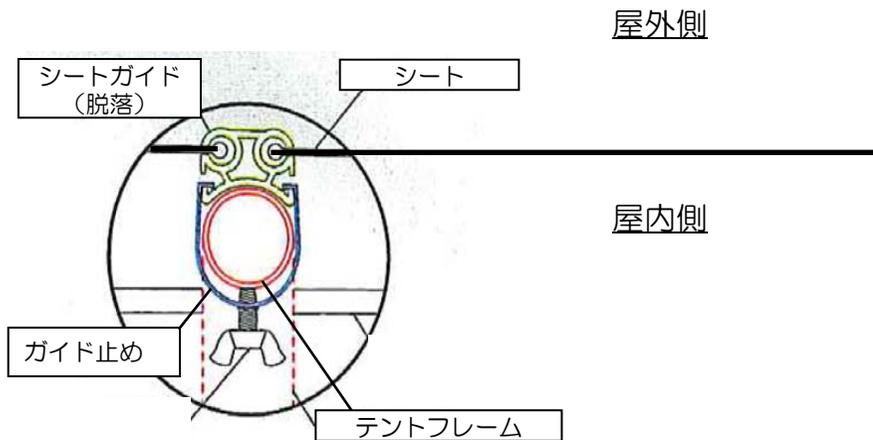
屋根部断面図 (A-A)

- ・ テント設置から約3年5ヶ月 (2011年9月～2015年2月) の間、風を受けている影響でテントフレームに固定しているシートガイドが脱落しシートが外れたと推定される。

- ・ 設計風速 : 30 [m/s]
- ・ 当日の最大風速 : 20.2 [m/s]
(サイト内風向風速計データ)
