発電所内のモニタリング状況等について

2015年5月25日
東京電力株式会社

(1) 港湾内・外および地下水の分析結果について

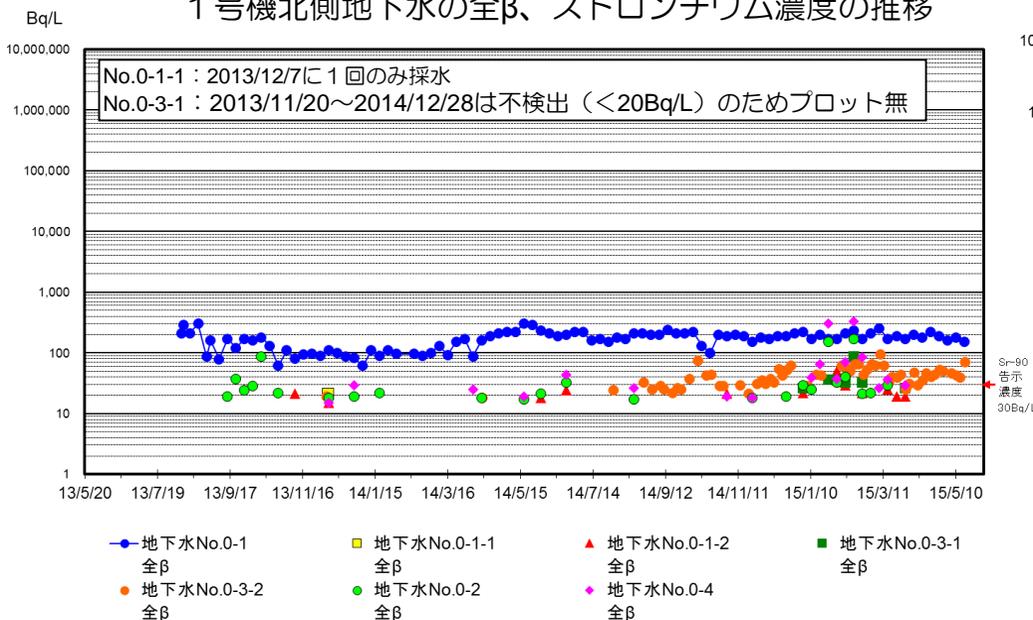
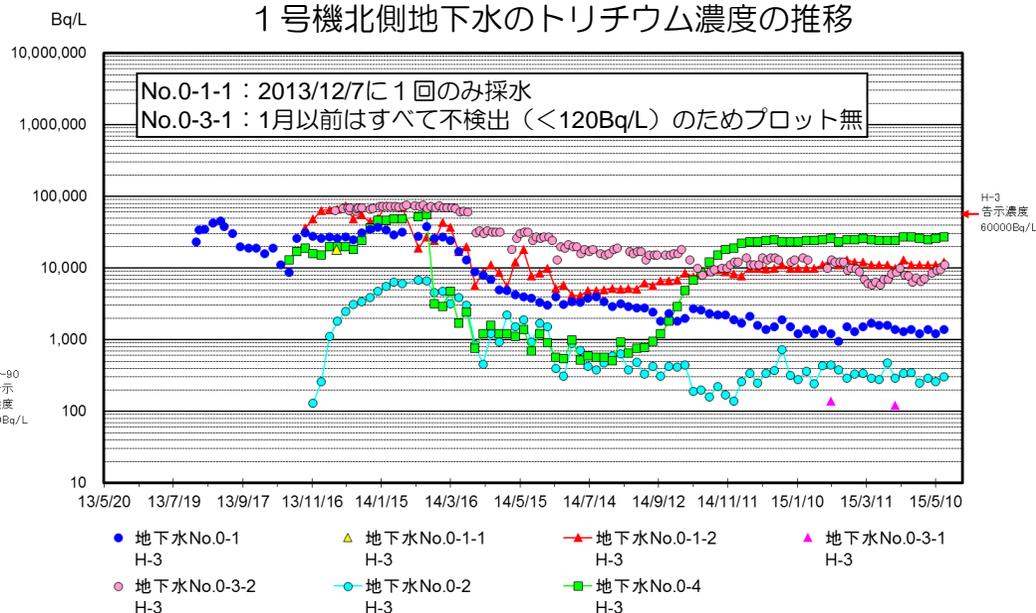
- 先月以降、大きな変化はみられていない。
- エリア全体にトリチウム（H-3）濃度が高く、最も高濃度であった海側のNo.0-3-2で地下水の汲み上げを継続中（1m³/日）。
- 当面監視を継続する。

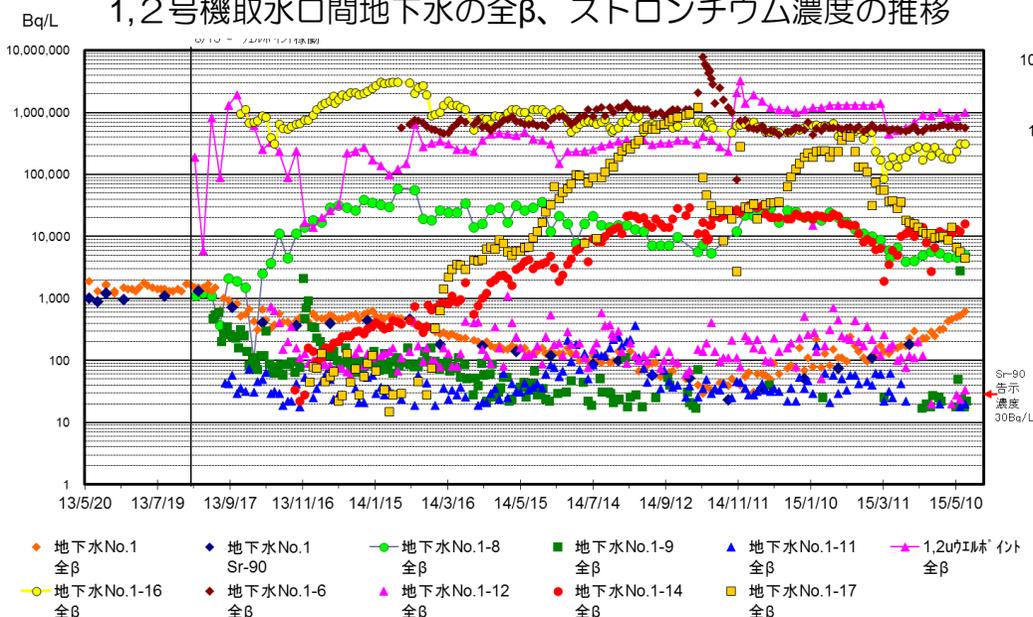
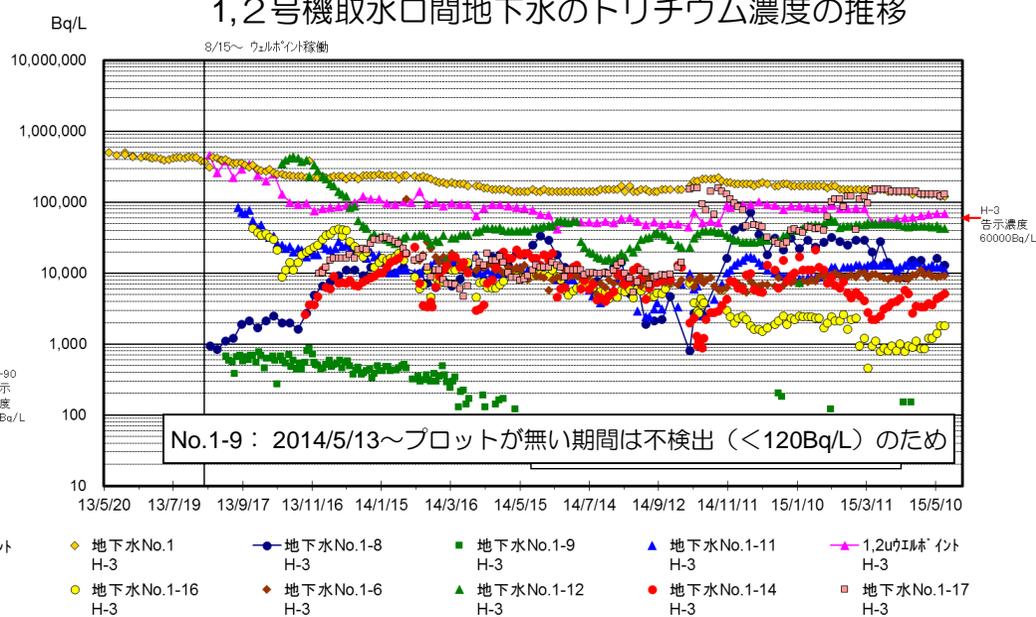
- 先月以降、観測孔No.1の全ベータ濃度が上昇傾向であるが、過去の変動範囲内であり、隣接するNO.1-17に比べて低濃度。
- 地盤改良の外側に位置するNo.1-9の濃度は、5/14採取分で全ベータ濃度の上昇が見られたが、翌日には元のレベルに戻っており、サンプリング時の汚染等の可能性が考えられる。その後も特に変動は無く低いままであり、外部への影響は無いものと考えられる。
- 引き続き、ウェルポイント及びNo.1-16(P)での汲み上げを継続し、外部への流出防止に努める。

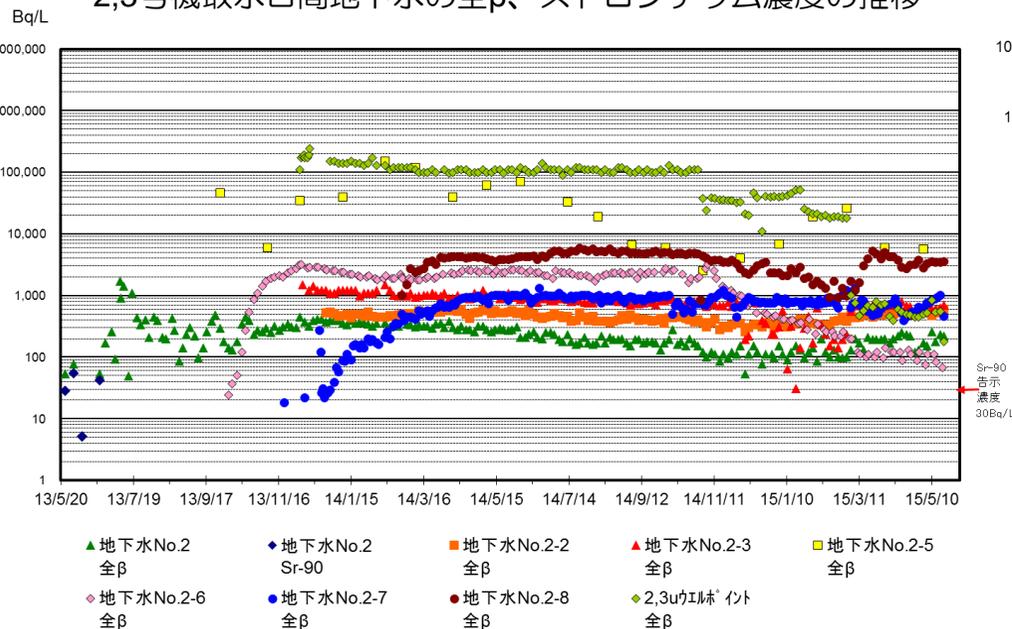
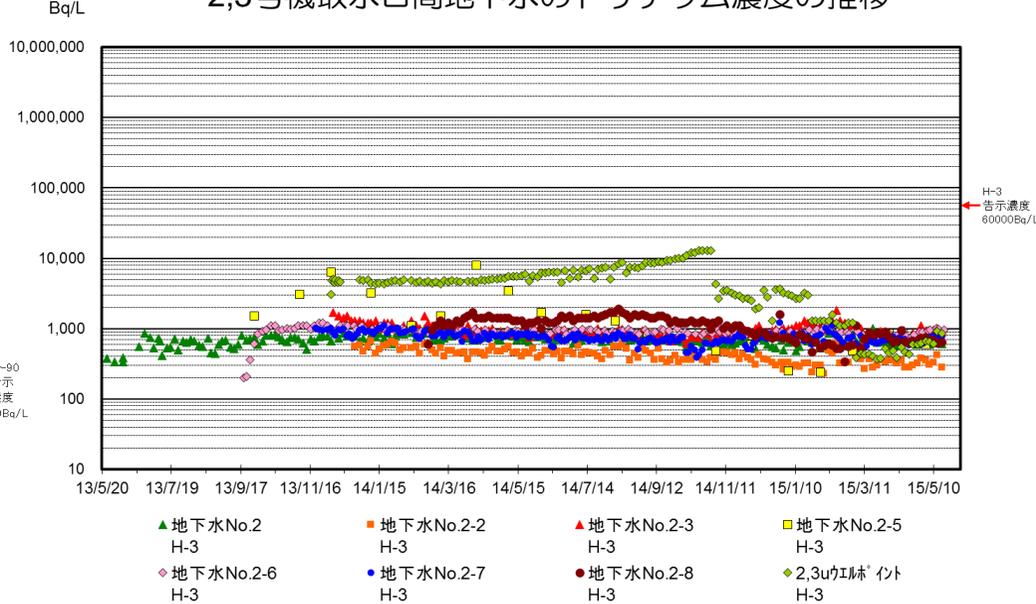
- 先月以降、大きな変化はみられていない。
- 地盤改良の外側の観測孔（No.2-7）では、全β、トリチウムともに1,000Bq/Lを下回る低濃度で、外部への影響は見られていない。
- ウェルポイントでの汲み上げを継続し、外部への流出防止に努める。

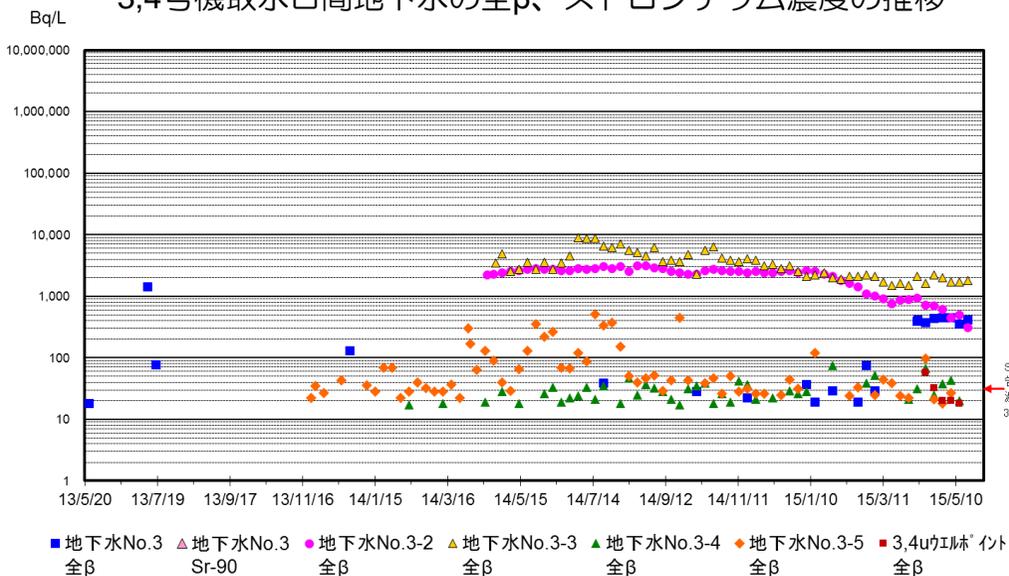
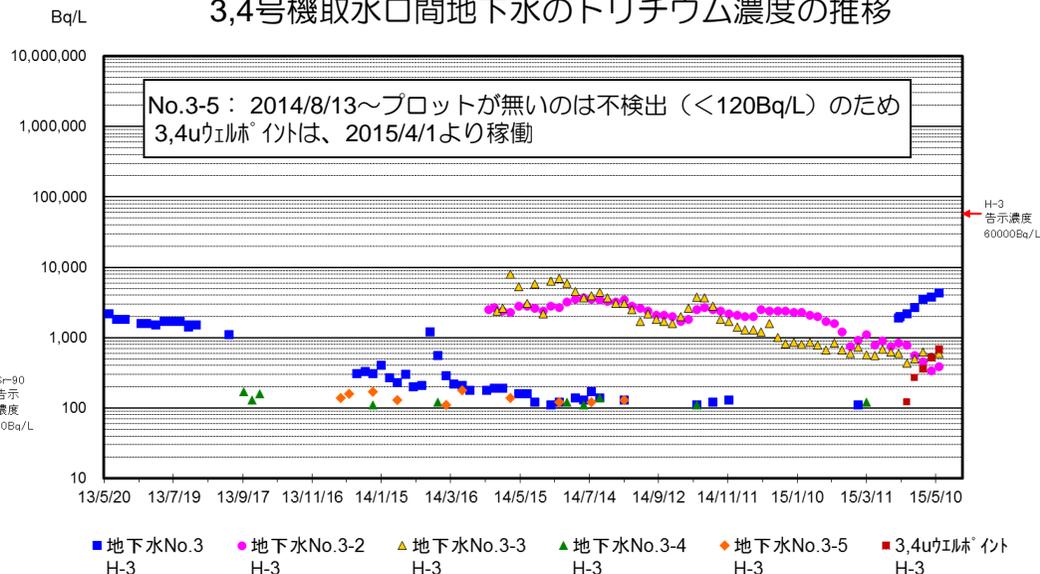
- 先月以降、観測孔No.3の全ベータ濃度及びトリチウム濃度が上昇傾向。全ベータ濃度が山側（上流側）の観測孔No.3-2、トリチウム濃度は、過去のNO.3-2、No.3-3と同程度の濃度となっている。
- 4/1よりウェルポイント汲み上げを開始しており、ウェルポイントのすぐ山側（上流側）に位置するNo.3周辺の地下水の流れが変わった可能性がある。
- 地盤改良の外側の観測孔（No.3-5）では、全β、トリチウムともに100Bq/Lを下回る低濃度で、外部への影響は見られていない
- 引き続き監視を継続し、異常が確認された場合は対応を検討、実施する。

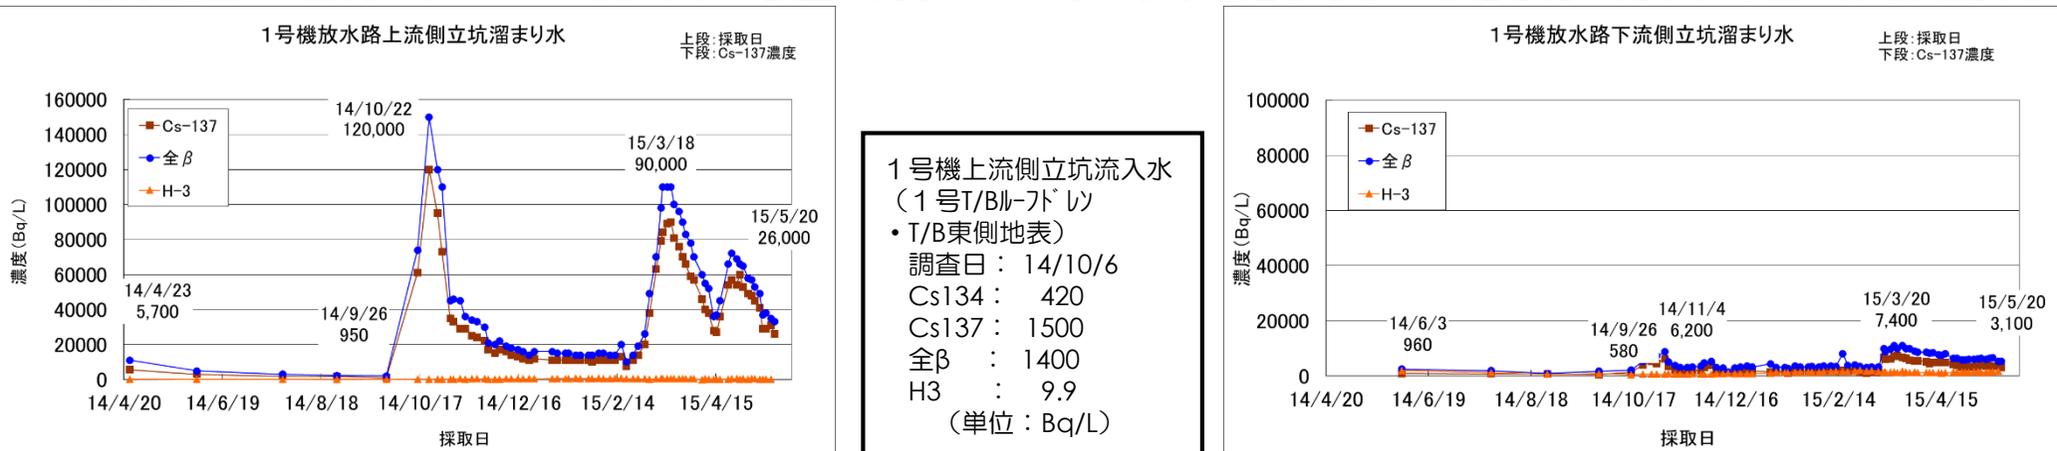
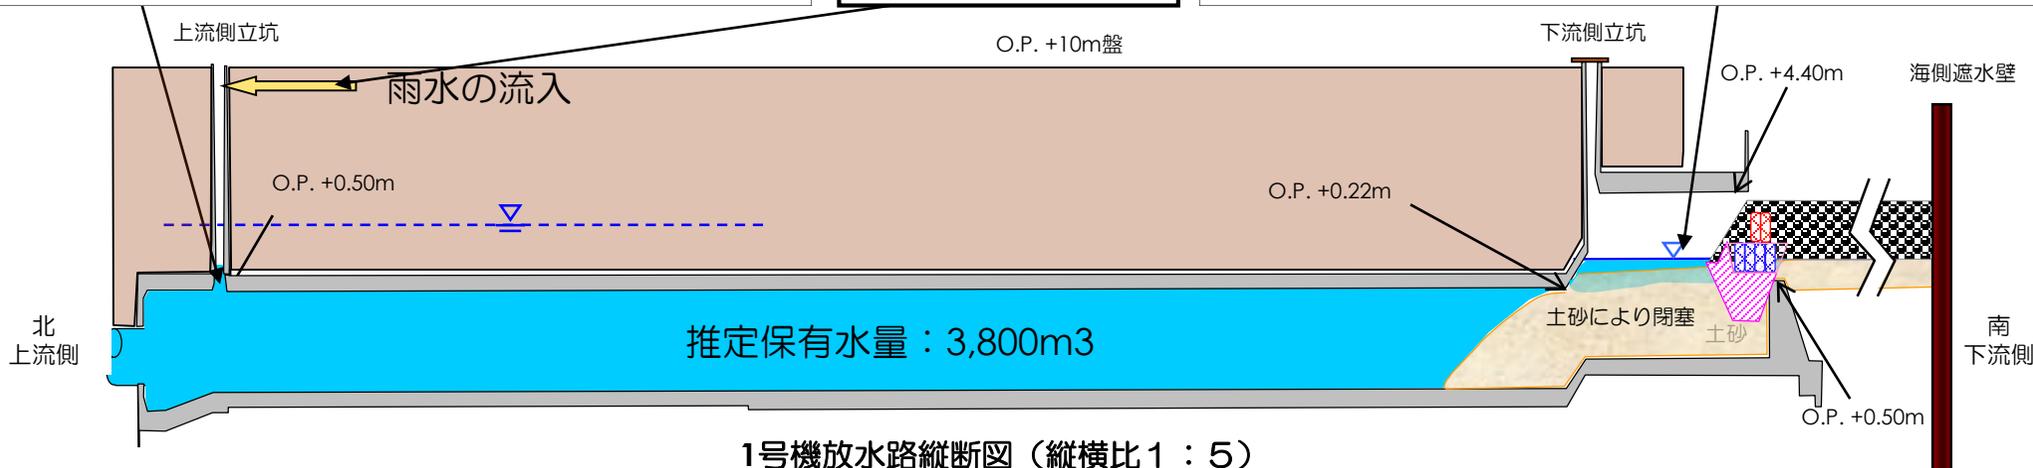
1号機放水路サンプリング結果

- 1号機放水路上流側立坑溜まり水のセシウム137濃度が、2月末より再度上昇。3/12には、下流側立坑溜まり水の濃度も上昇。3/18をピークに、濃度は下降したものの、4月中旬に再度上昇が見られ、現在は下降中。
- 2月下旬より降雨が多くなっており、台風時と同様、降雨により放水路に何らかの流れ込みがあったものと思われるが、原因は特定できていない。
- 放水路出口（放水口）へのゼオライトの設置は完了しており、放水路溜まり水の本格浄化に向け、準備工事を実施中。

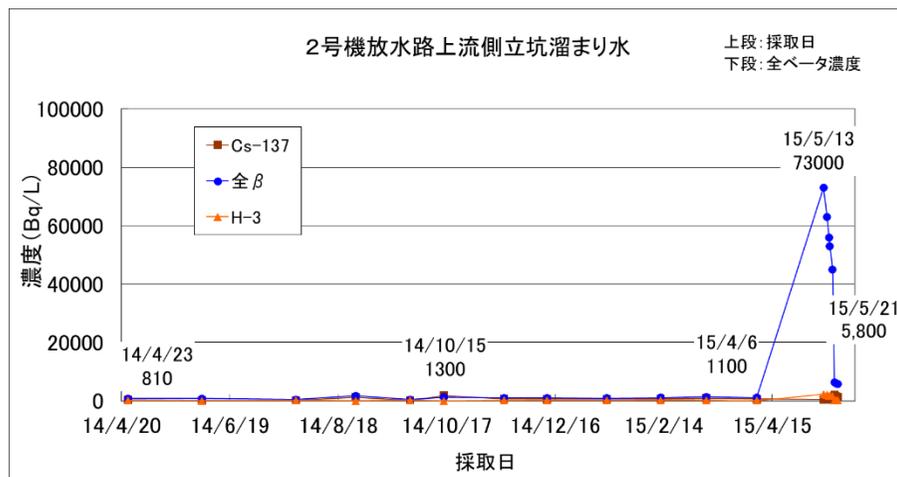
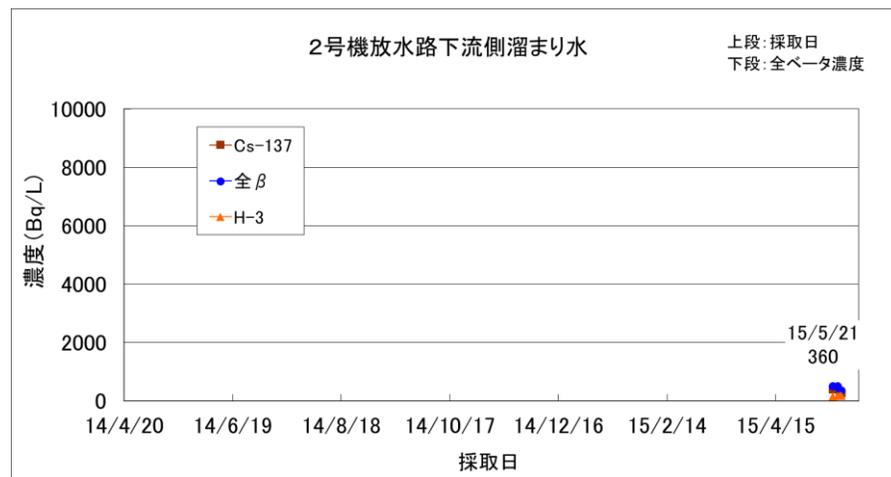
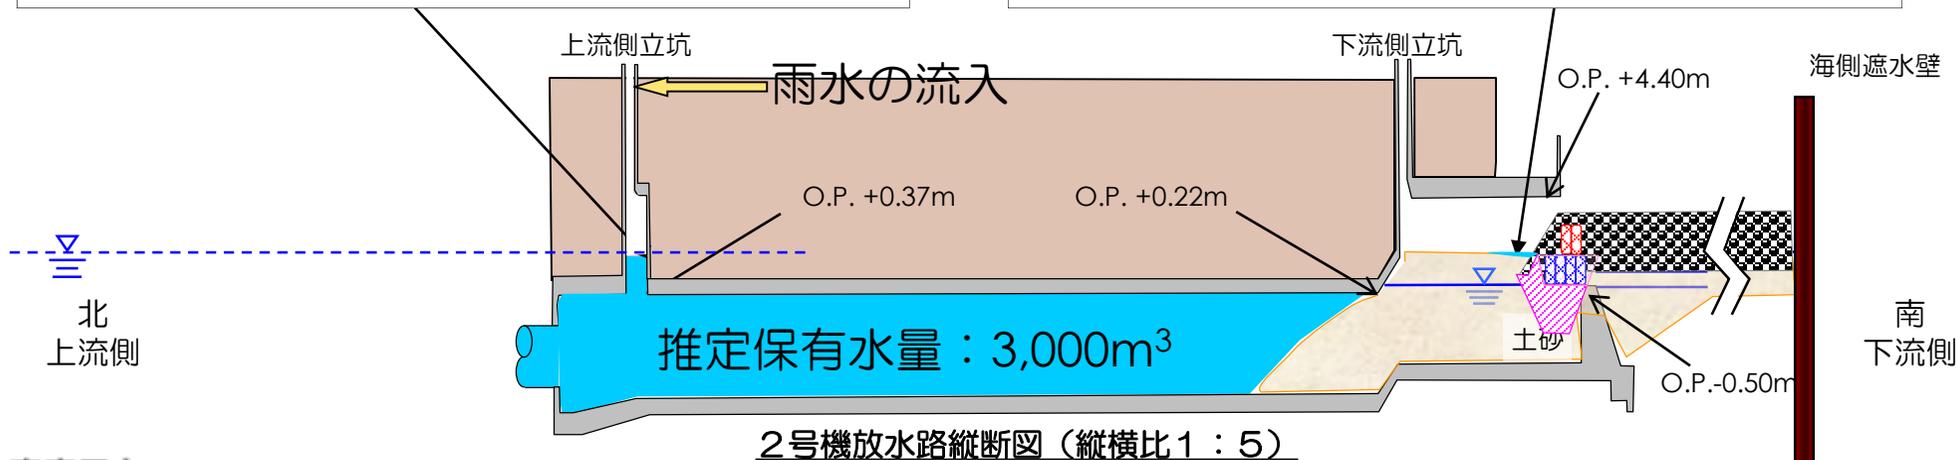
2号機放水路サンプリング結果

- 2号機放水路上流側立坑の溜まり水の全ベータ濃度が、5/13の定例（1回/月）サンプリングで上昇。
- 5/15よりモニタリングを強化中。
- 5/19の降雨後のサンプリングで、溜まり水の全ベータ濃度が大幅に低下。
（45,000→6,400Bq/L）。その後も低下傾向。
- 5/16以降に実施した、放水路下流側（放水口）のサンプリングでは、全ベータ濃度は低濃度。

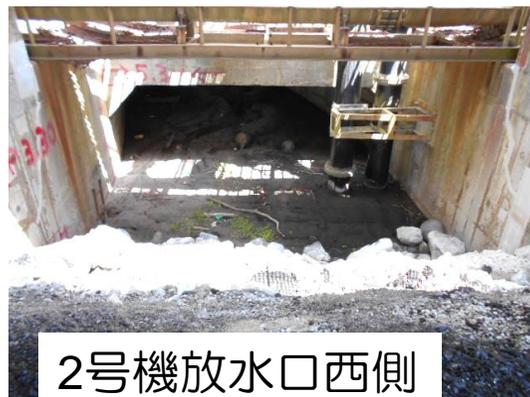
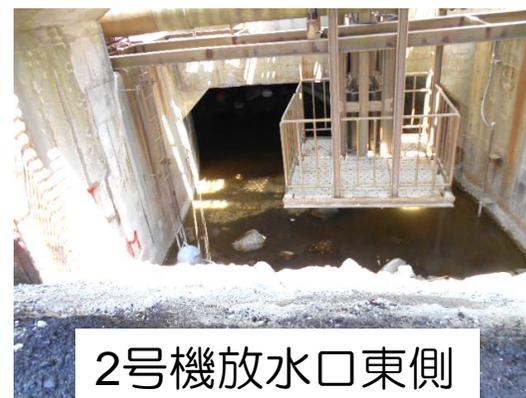
放水口より撮影

- 追加調査として、2号機放水路の下流側の状況を確認。
- 昨年は、2号機の下流側立坑～放水口はすべて土砂で埋まっており、溜まり水は確認できなかったが、2本の放水口のうち東側で溜まり水を確認。
- 5/16及び降雨後の5/19に、溜まり水のサンプリングを実施したが、全ベータ、トリチウムともに低濃度であり、特に放水路上流側で濃度が上昇した影響は見られていない。
- 当面、モニタリング強化を継続する。

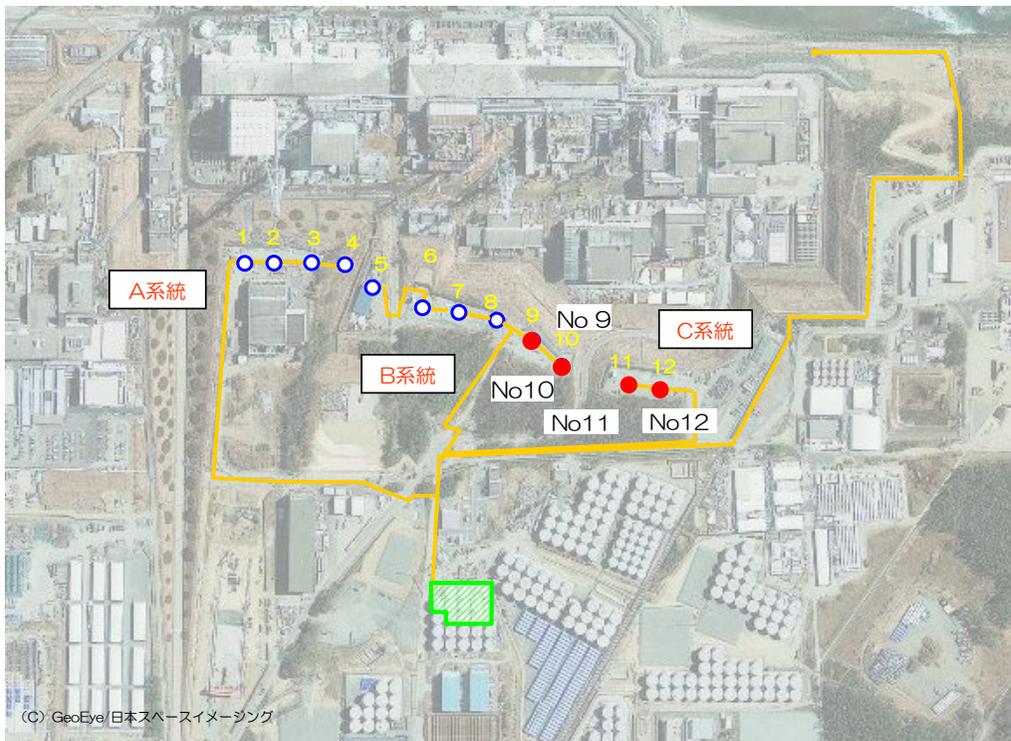
- 2014年9月中旬頃から、地下水バイパスの揚水井No.11系統の流量が低下傾向。
- 2014年10月15日に揚水停止。揚水ポンプ吸込口などに細菌類（鉄酸化細菌等）が付着しており、流量低下の原因となっていることを確認（鉄酸化細菌は、トンネル等に一般的に存在する細菌類）。

揚水量に変化は認められていないが、揚水井内部観察を実施したところ、鉄酸化細菌等の発生が認められたことから、今後順次清掃を実施予定。

- ・ 2015年3月31日～4月27日、清掃実施（1回目）。ブラシ清掃の後、井戸洗浄用の薬剤を投入、ポンプ攪拌洗浄を実施。現在、設定水位を調整しつつ揚水継続中。

- ・ 2015年1月13日～2月10日、清掃実施（1回目）。ブラシによる清掃。
- ・ 2015年4月27日～清掃中（2回目）。ブラシ清掃の後、井戸洗浄用の薬剤を投入、ポンプによる攪拌洗浄を実施中。

- ・ 2014年10月15日～12月9日、清掃実施（1回目）。ブラシによる清掃。
- ・ 2015年2月23日～3月23日、清掃実施（2回目）。ブラシ清掃の後、井戸洗浄用の薬剤を投入、ポンプ攪拌洗浄を実施。現在、設定水位を調整しつつ揚水継続中。

- ・ 2014年12月12日～2015年1月6日、清掃実施（1回目）。ブラシによる清掃。現在、設定水位を調整しつつ揚水継続中。
