# B·C排水路側溝放射線モニタにおける β濃度高高警報発生について

2015年5月25日東京電力株式会社

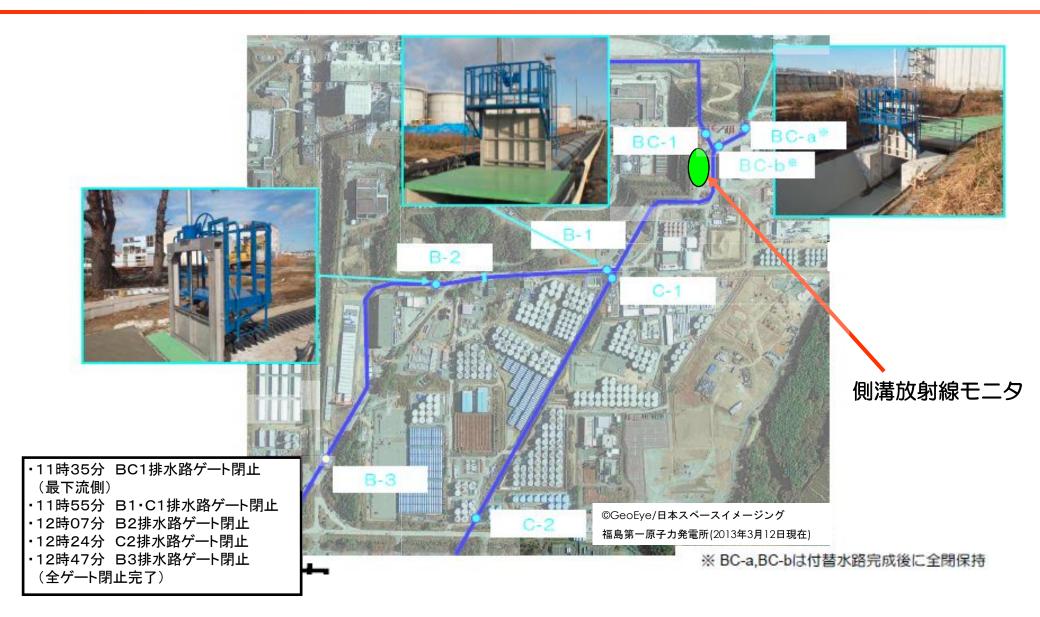
#### 【図1】側溝放射線モニタ設置及び閉止ゲート設置場所

- ○2015年2月22日午前10時頃に、発電所構内B・C排水路のタンクエリア下流に設置されている側溝放射線モニタにて高高警報が発生した。
- 〇側溝放射線モニタは、海洋への汚染水流出抑制対策として、汚染水貯蔵タン ク等から漏洩した汚染水の排水路への流入検知を目的として設置されたもの。
- ○今回の、事象発生に伴い、定められた手順に従って、B・C排水路に設置されているゲートを「閉」にすると共に汚染水処理・移送をおこなっていた設備を全て停止した。
- 〇上記操作に因ることなく、側溝放射線モニタ指示値は短時間で降下し始め、 検出器に付着した汚染レベルまで降下し、その後指示値の再上昇および警報の 再発報はない。
- 〇今回の事象で、取水口開渠に流出した放射能量は、4×10<sup>8</sup>Bqと評価。 (側溝放射線モニタ設置及び閉止ゲート設置場所を図1に示す)

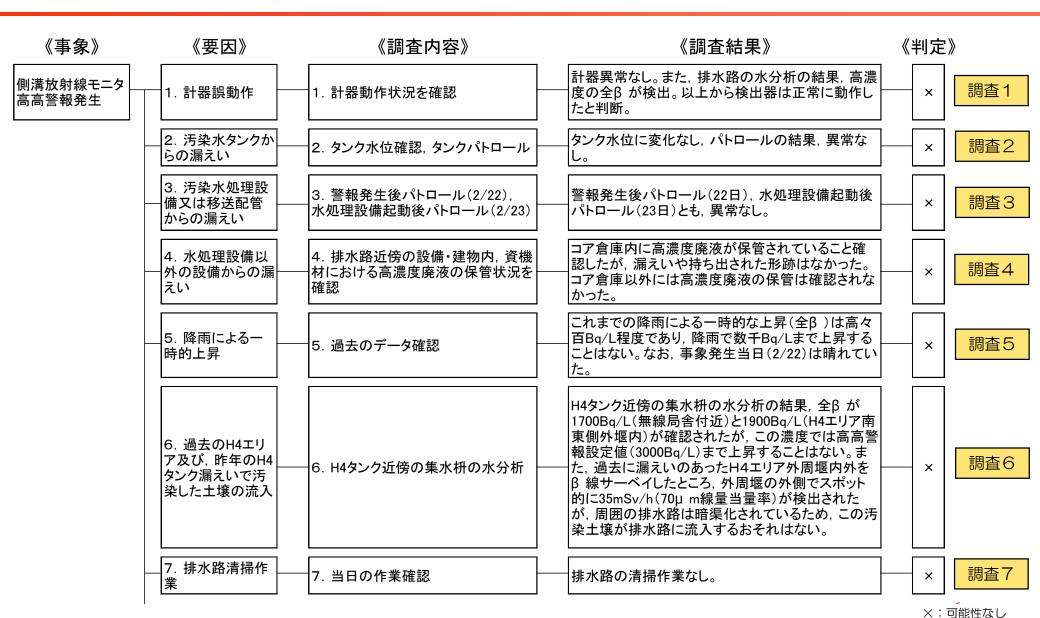
#### 【表1】要因分析および判定

- ○約2ヶ月にわたり調査を進めてきた結果、以下のことが判明した。
  - ・側溝放射線モニタは正常に動作した
  - ・汚染水タンク、または汚染水処理設備及び移送配管からの漏洩はなかった
  - ・汚染水処理設備以外(汚染水を内包する仮置きタンク等)からの漏洩は確認されなかった
  - ・当日、汚染水を内包する設備に係わる作業は24件あったが、これらの作業中に汚染水が排水路 に流入することはなかった
  - ・排水路開口部や枝側溝を跨ぐ配管(現在は使用していない配管を含む)からの漏えい確認を実施したが、漏えい箇所は確認されなかった
  - ・H4タンクエリアにてスポット的にβ線で35mSv/hの汚染土壌が検出されたが、周囲の排水路は暗渠化されているため、汚染土壌が雨水等により排水路に流入することはない
- ○なお、調査の過程で実施した側溝放射線モニタ上昇値シミュレーションでは、一定の条件が 整えば、側溝放射線モニタ指示値は今回と同様の挙動を再現できるという結果が得られた。
  - •1×10<sup>6</sup>Bq/L以上の濃度の汚染水が10分間に400L未満の流量で、約40分から約1時間かけて、側溝放射線モニタの近傍(上流約10~50m)で排水路に流出
  - ・放射能濃度4×10<sup>8</sup>Bq/Lの汚染水1Lを15分かけてモニター遠方(上流約1,500m) の排水路へ流出したと仮定

《事象》 《要因》 《調查内容》 《調査結果》 《判定》 8-1. 当日の排水路. 枝側溝近 8. 排水路への汚染水・ |側溝放射線モニ 傍での汚染水・物を扱う作業の 汚染水を扱う作業はあったものの漏えいなど流入することはなかった。 × タ高高警報発生 汚染物の流入 調査 8-2. 当日(4:00-10:00※)構内 |に入域した全作業員「延1242人] のAPD調査(β 線被ばく) |2名にB 線被ばくを確認したが、当日は35m盤上での作業は実施して X ※排水路の流速及び側溝モニタ いない。 までの距離を考慮して. 排水され |た可能性のある時間帯 H4エリアにてスポット的にβ線で35mSv/hが検出されたが、周囲の排 |8-3. 排水路. 枝側溝付近及び |水路は暗渠化されているため、汚染土壌の流入のおそれはない。仮 H4エリアの放射線(β 線)サー に排水路に亀裂が生じ、汚染土壌が流入したとしても排水路の排水で X ベイ |希釈され、側溝放射線モニタの警報(3000Bg/L)まで上昇させること はない。 8-4. 当日同時間帯に構内に入 予定外の作業件名はなく、作業で排水路近傍に汚染物等を落下させ 域した全作業員[延1242人]の作 X た事象はなかった。 業状況の調査(聞き取り確認) 調査8 8-5. 構内の監視カメラの確認 排水路への流入等、異常な映像は確認されなかた。 X 側溝放射線モニタの時間変化値と同じ時間変化をする流出ソースを想 定したシミュレーション(ケース1)を実施した結果、1×10<sup>6</sup>Bg/L以 上の濃度の汚染水が10分間に400L未満の流量で、約40分から約 8-6. 排水路等の開口部調査 1時間かけて、側溝放射線モニタの近傍(上流約10~50m)で排水路 (その1) に流出すれば、側溝放射線モニタの上昇時のトレンドを再現できること がわかった。また、側溝放射線モニタ周辺の開口部を調査をし、モニタ 上流50m以内に3箇所の開口部があることを確認した。 | 側溝放射線モニタ上流での応答解析(ケース2)の結果、流入放射能 |量4×108Bgとして、放射能濃度4×108Bg/Lの汚染水1Lを15分か けてモニター遠方(上流約1500m)の排水路へ流出したと仮定する と、モニター上昇時のトレンドを再現できることが分かった。また、高濃 |8-6. 排水路等の開口部調査 (その2) | 度汚染水を内包する配管(現在は使用していない配管含む)から漏え いした汚染水が、排水路や枝側溝に流入した可能性も考えられること から、排水路開口部や枝側溝を跨ぐ配管からの漏えい確認を実施した が、漏えい筒所は見つからなかった。
