凍土方式遮水壁大規模整備実証事業

死亡事故の報告と工事の安全対策について
(バキューム車後部タンク蓋操作中の挟まれ死亡災害)

鹿島建設株式会社

東京電力株式会社

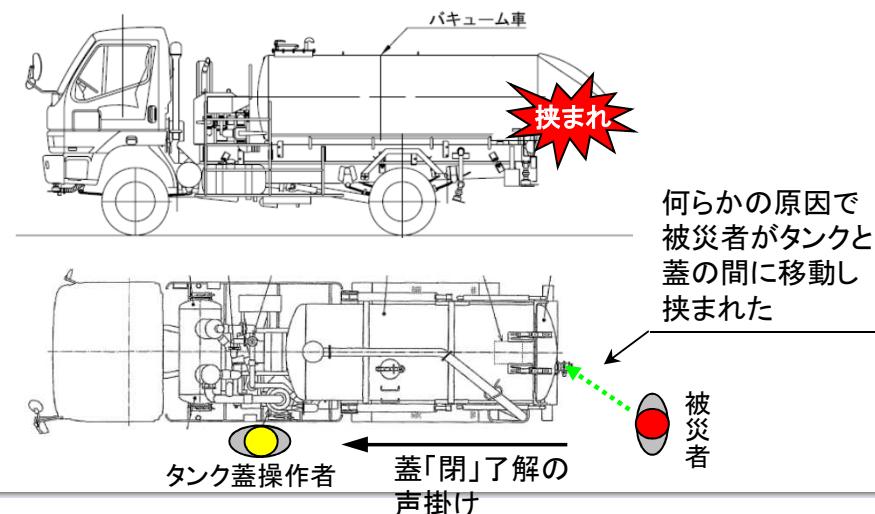
【発生状況図】

当日の作業内容はバキューム車（リース車輌）をリース会社へ返却するため、数日前から実施していたタンク内の清掃を終え、自主によるサービスを実施のうえ構外に搬出する計画で、その準備として第二土捨場にてバキューム車ボディーの構内ステッカーを撤去する作業であり、被災者は共同作業者と6時15分頃登録センターを出発して、現場である第二土捨て場に向かった。

現場到着後、ステッカーを手ではがし始め、2枚剥がしたが、他は手で剥がせなかったため、共同作業者がバキューム車のタンク蓋を“開”操作してタンク内にある工具（スクレーパー）を2本取り、被災者に1本渡した。その後、共同作業者は、被災者より「タンク蓋を閉めて！」との言葉を受け、操作盤に向かった。被災者は監視役、共同作業者は操作役で、それぞれ位置についてから、共同作業者は被災者に手を上げながら「閉めるよ！」と声をかけ、被災者の「あいよ！」との返事と拳手動作を受けて、操作者はタンク蓋“閉”操作を開始した。この時点での被災者は、共同作業者から視認できる位置にいた。

共同作業者はタンク蓋閉操作を開始した時点から、油圧シリンダーの動きを確認することで蓋の開度を確認しようとした、そちらに気を配っていたため、その後の被災者の行動は認識出来ていない。

その後、共同作業者は車輌ボディーの1F構内ステッカーを工具にて剥がしながら、車輌前方を廻り後部へ移動したところ、被災者がタンクと蓋の間に挟まれていることを確認したためタンク蓋の“開”操作にて救助した。災害発生後、救急車にて被災者を病院へ搬送したが、7時56分死亡が確認された。

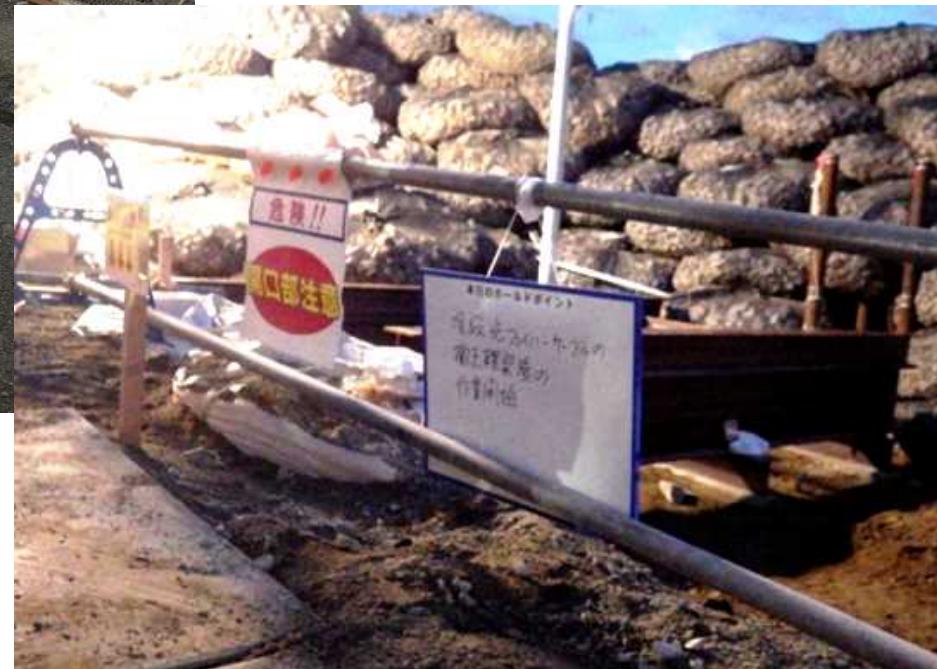
現地K-13の実施状況

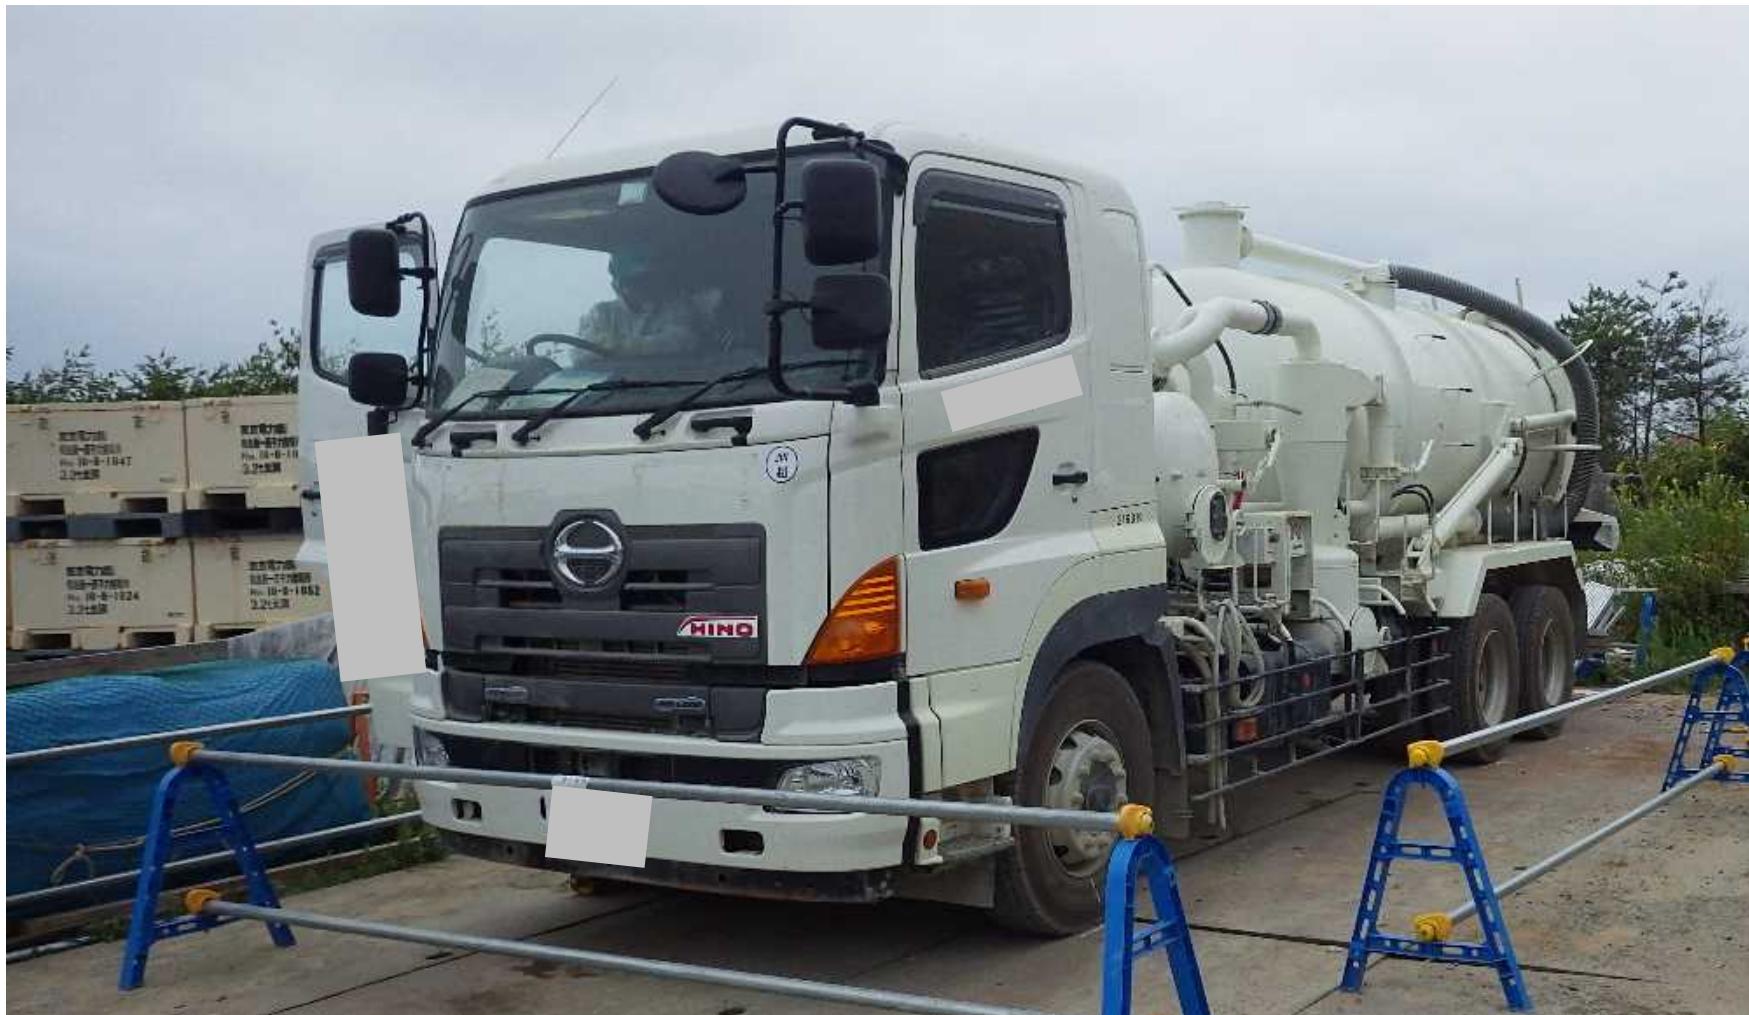
使用車両（バキューム車／タンク容量10m³）

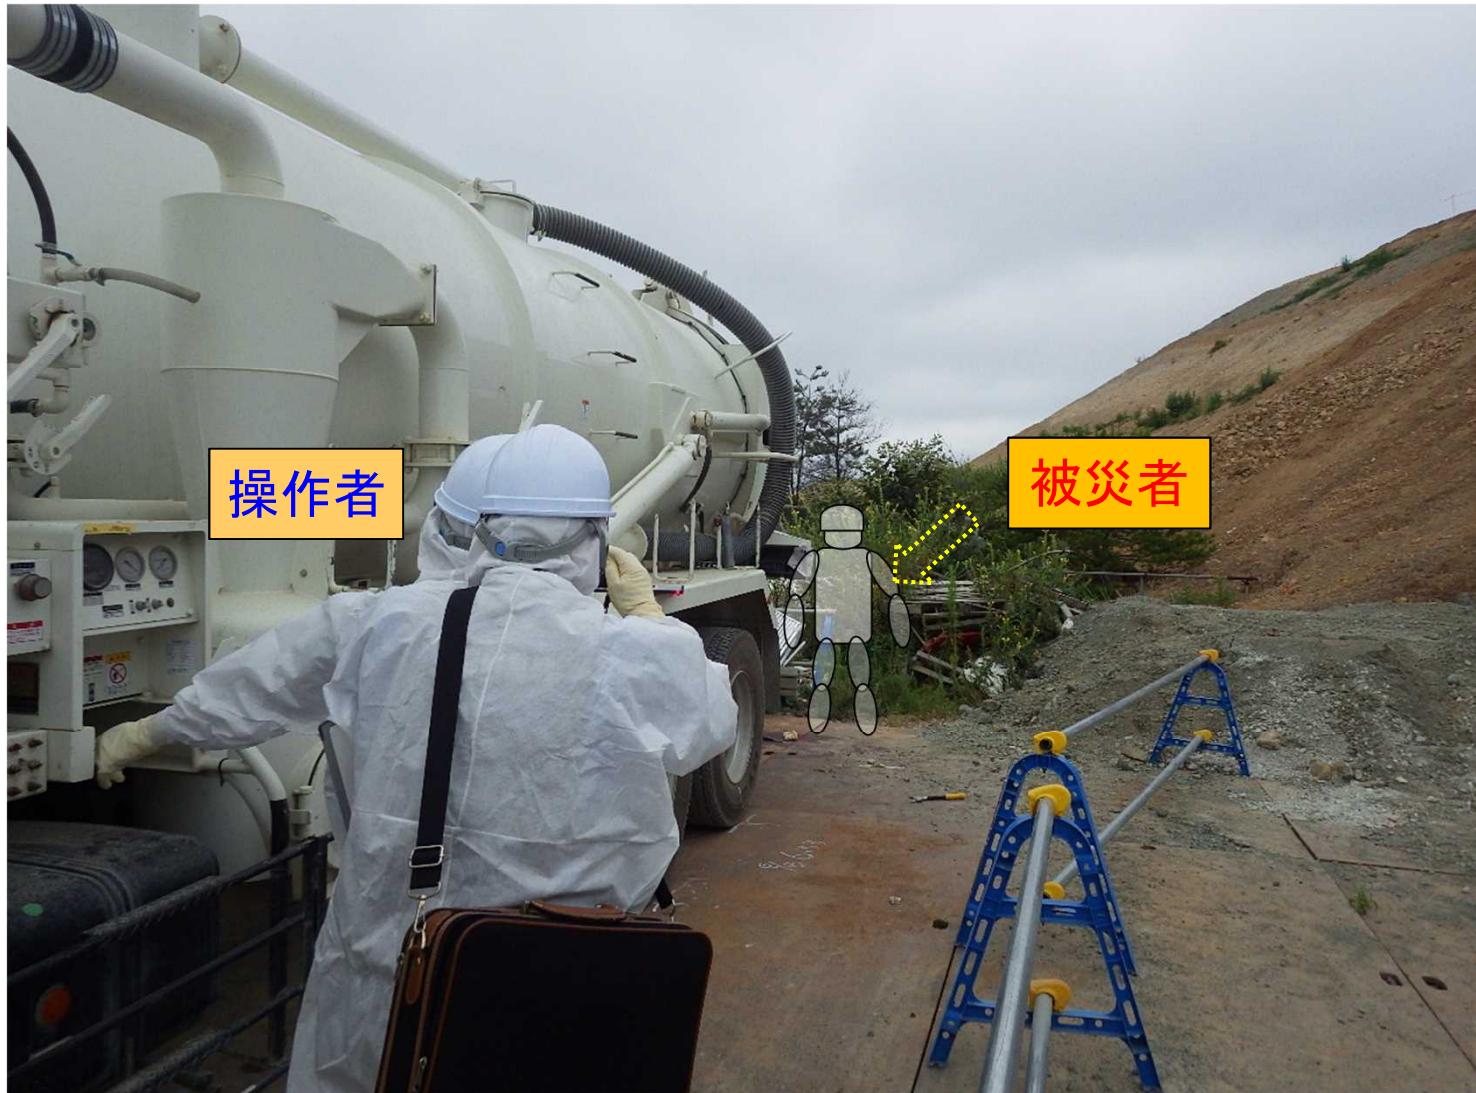
要 因	直 接 原 因
①人的要因	<ul style="list-style-type: none">監視人（被災者）が閉まりかけているタンク蓋とタンクの間に入り込んでしまった。（推定）
②設備的要因	<ul style="list-style-type: none">タンク蓋を閉める装置は油圧で動き、大きな力が作用するタイプであったが、何か挟まった場合には停止するような安全装置は付いていなかった。（安全装置が付いていないのが通常）開閉操作レバーの位置からタンク蓋の開閉状況が見えない構造であった。（蓋周辺に異常が発生しても操作の中止判断が出来ない）
③管理的要因	<ul style="list-style-type: none">危険予知が十分になされていなかった。（これまでに、10回程度タンク蓋に挟まれるリスクをあげていたが、当日のKY活動ではタンク蓋に挟まれるリスク抽出はなく、現地KYも未実施であった。）タンク蓋開閉について、操作者と監視人（被災者）の役割分担（安全監視人or操作指示者）を事前に明確にしていなかった。

タンク蓋“閉”操作開始時の 操作者と被災者の位置関係（推定）

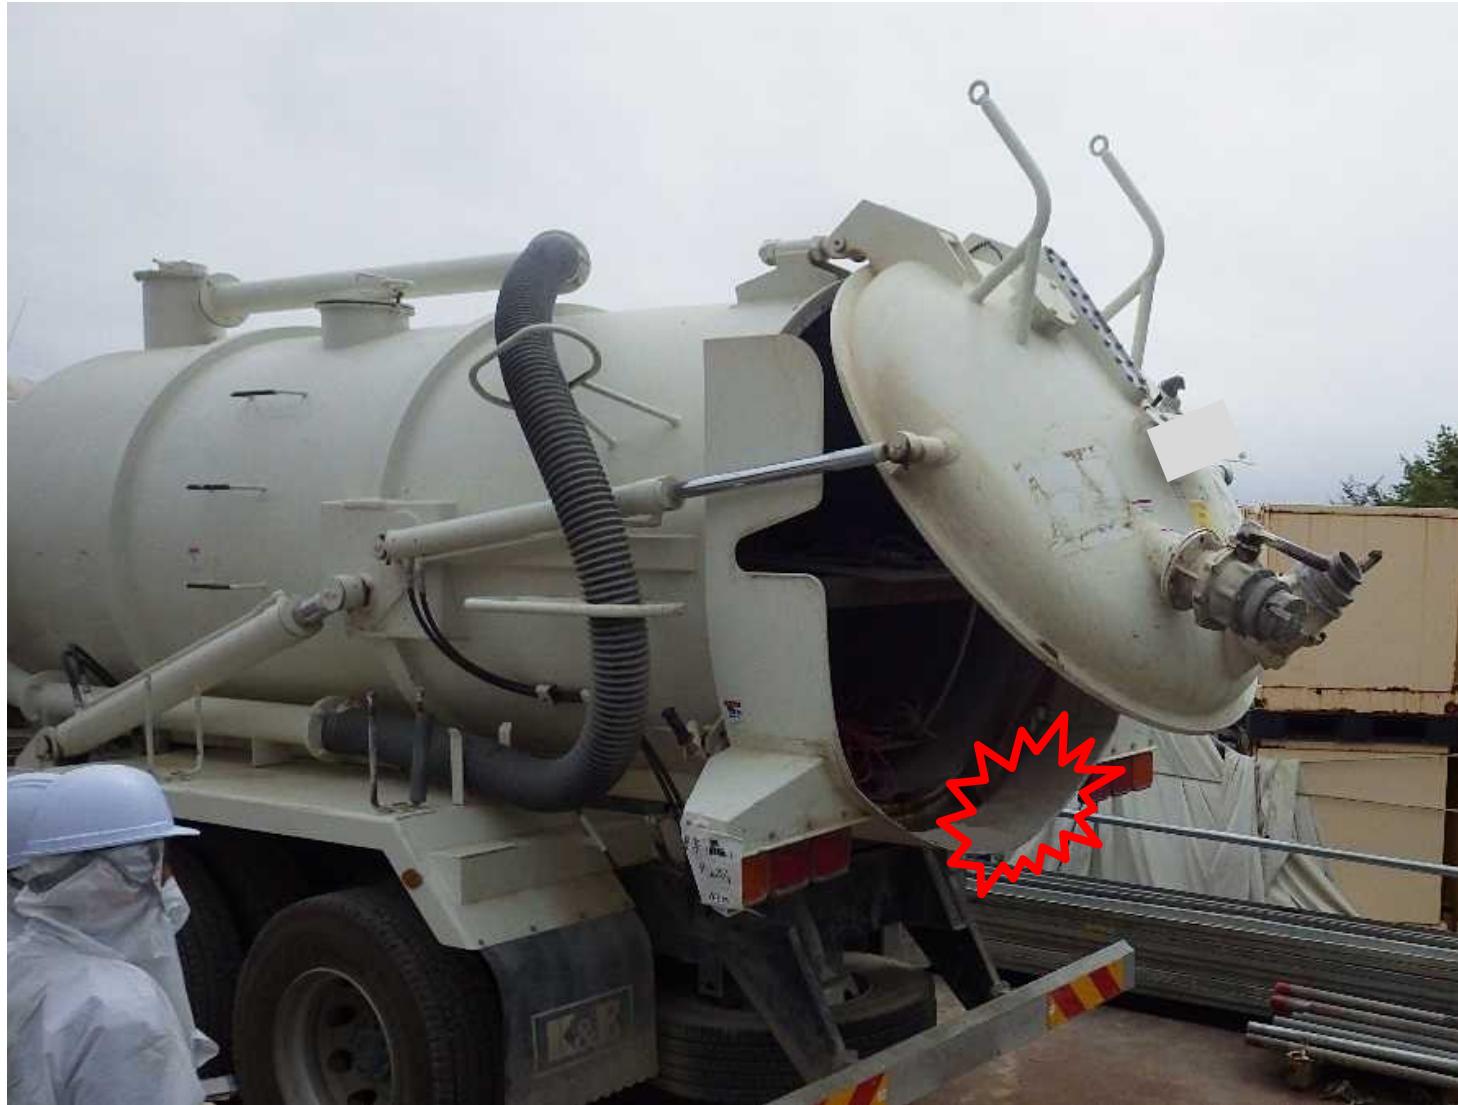
後部タンク蓋開閉動作の確認状況
