福島第一原子力発電所 3号機原子炉格納容器 (PCV) 内部調査の実施結果について

2015年10月30日

東京電力株式会社

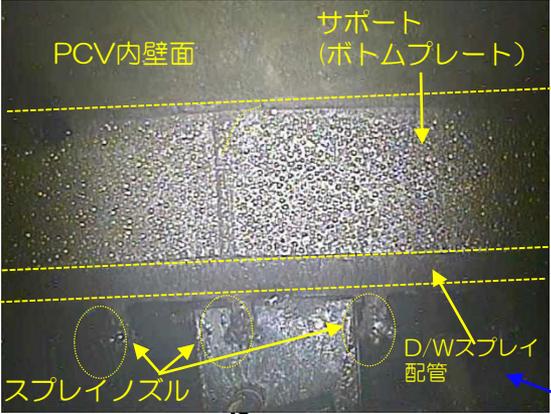
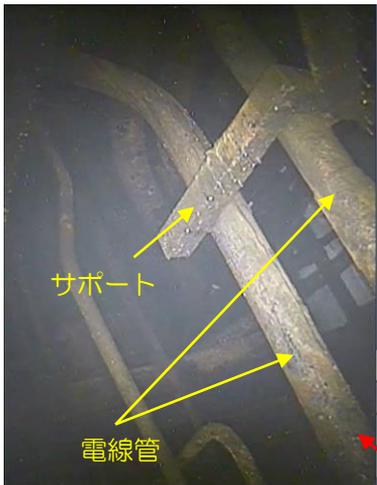
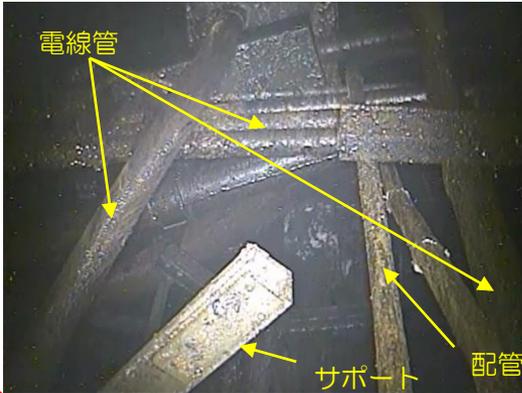
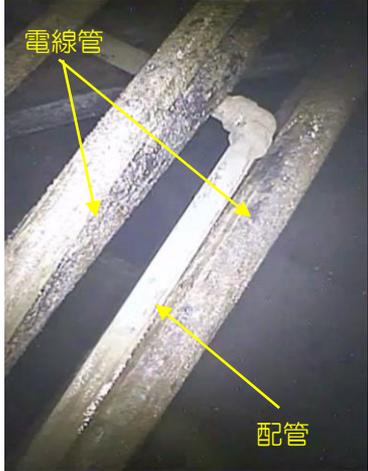
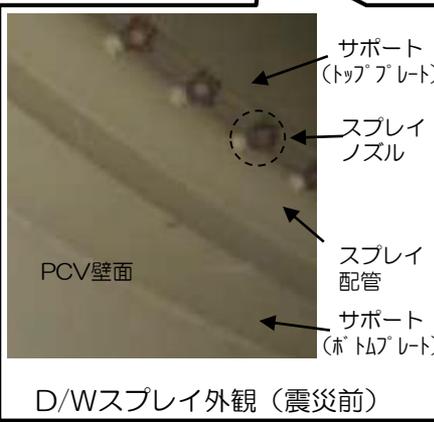
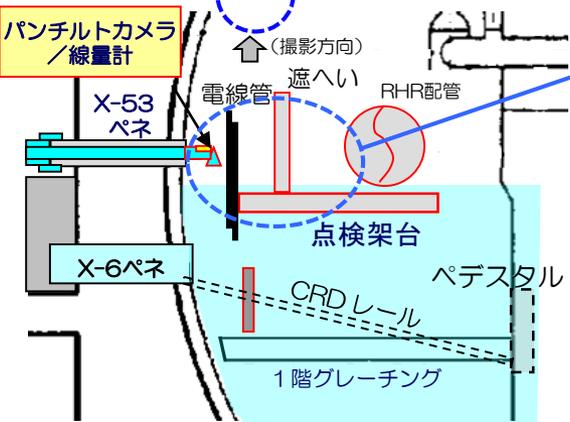
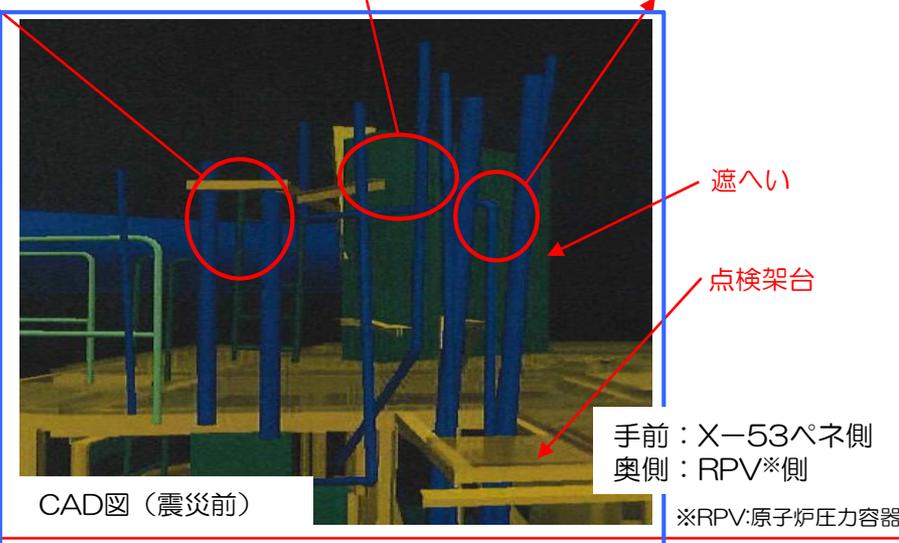
上部方向の映像

■ PCV内の構造物（RHR配管、D/W*スプレイ配管、PCV内照明、電線管など）、PCV壁面に、確認した範囲では**損傷は確認されなかった。**

D/Wスプレイ配管(正面上)

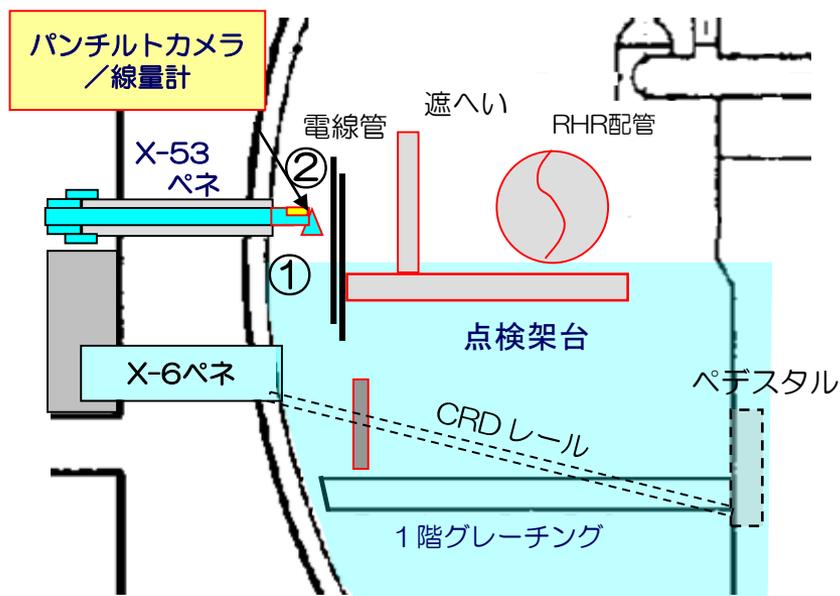
- PCV内気相部の線量は、**最大で約1Sv/h**であることを確認した。

No.	測定場所	線量測定値
①	PCV壁面近傍	約 1 Sv/h
②	X-53ペネ出口から 約550mm	約0.75 Sv/h

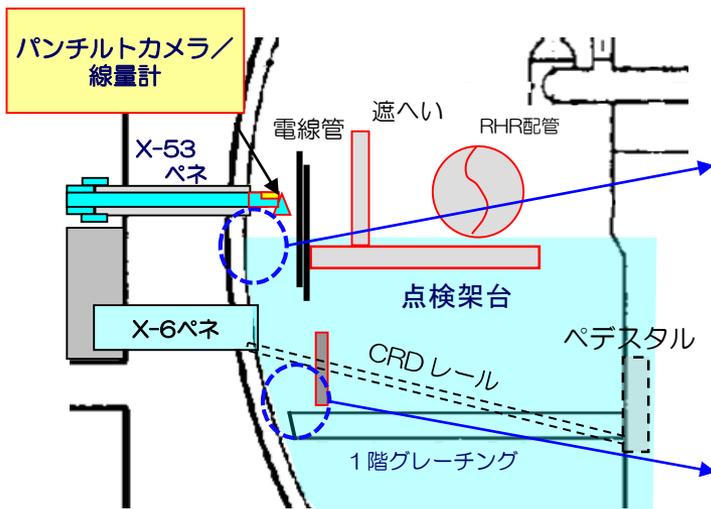
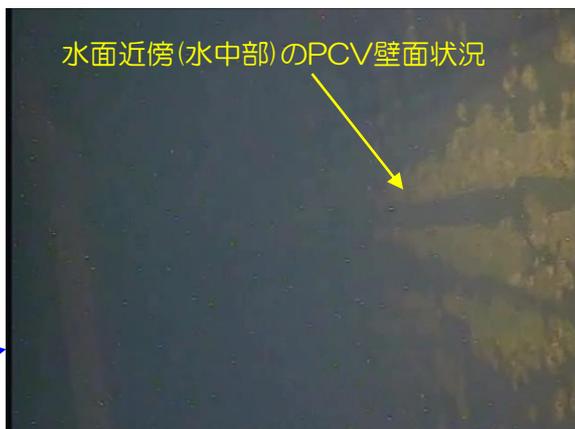
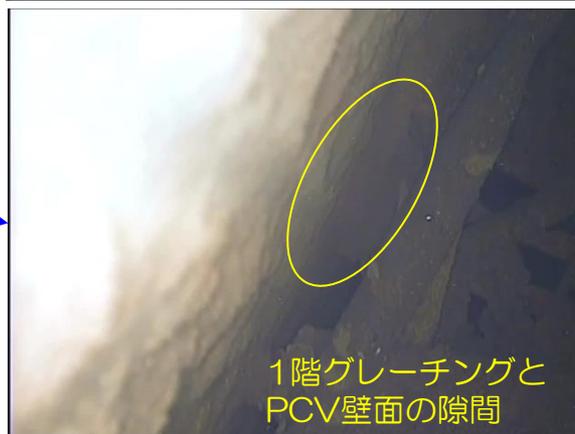
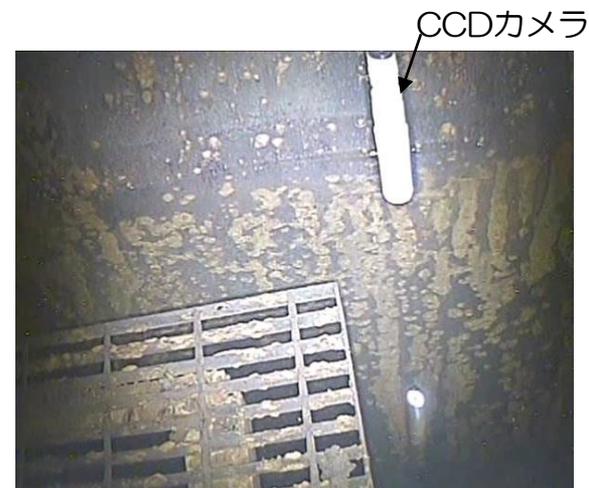
PCV内の水中壁面の映像

1階グレーチングとPCV壁面の間が狭く堆積物があり、CCDカメラが底部へ到達できず、X-53ペネから1階グレーチングまでの調査を実施。

■ PCV壁面に、確認した範囲では損傷は確認されなかった。

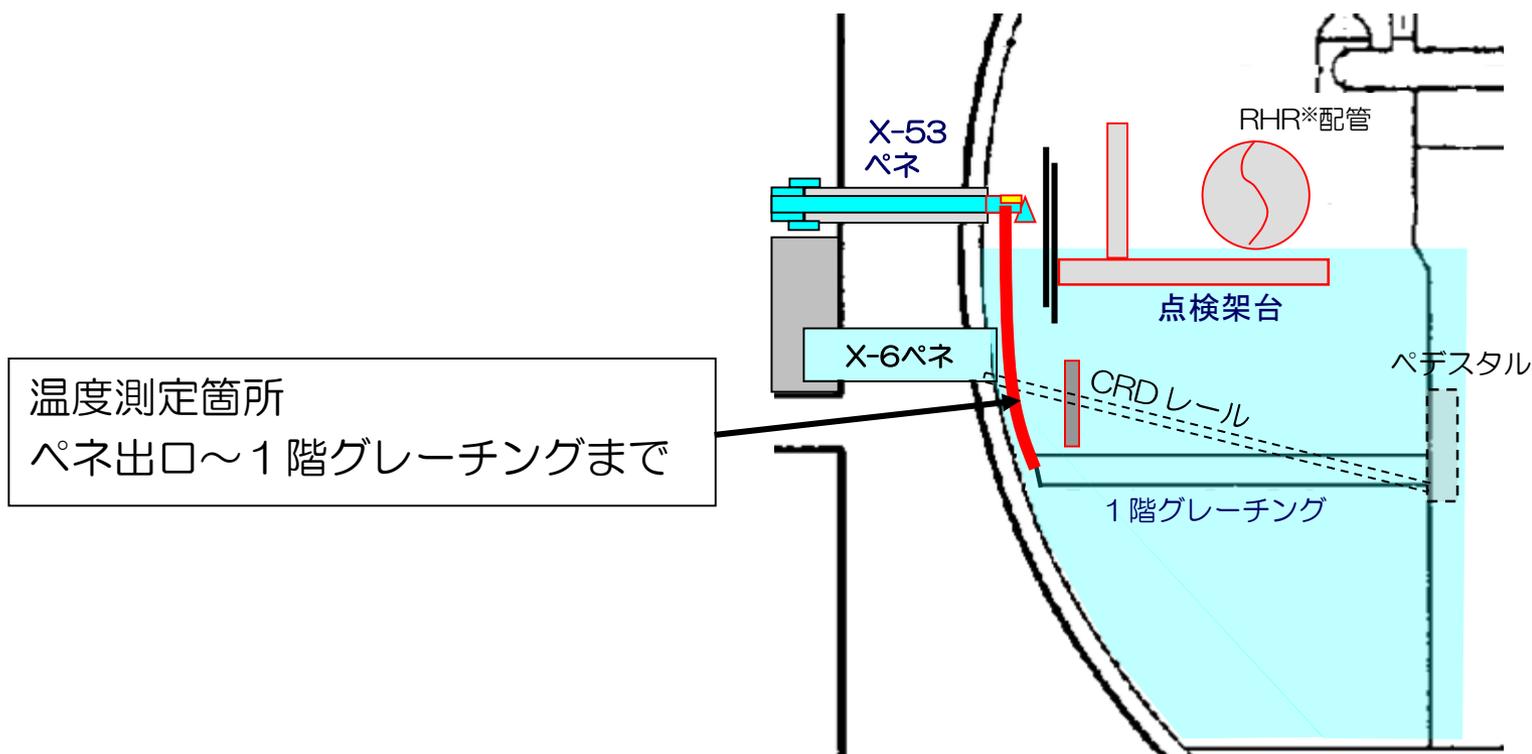
- PCV内の水位は、OP：約11800であり、推定値*と概ね一致していた。
※推定値：圧力換算値 OP：約11970mm（10月20日 5：00）
- PCV内部の温度は、気相部で約26～27℃、水中で約33～35℃であった。

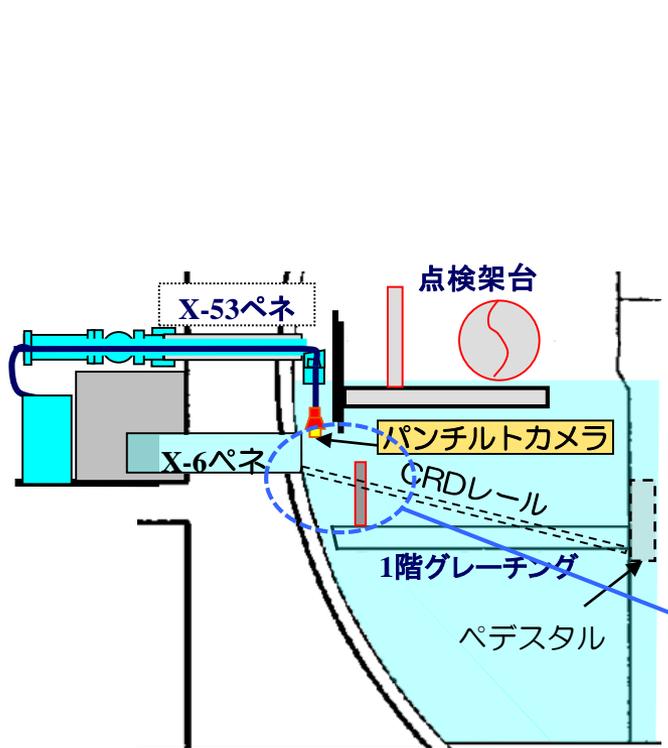
点検架台の支持構造物

- 水中のPCV内の構造物（電線管、支持構造物、X-6ペネ、CRDレール）に、確認した範囲では損傷は確認されなかった。
- CRDレール、1階グレーチング上に堆積物が確認された。

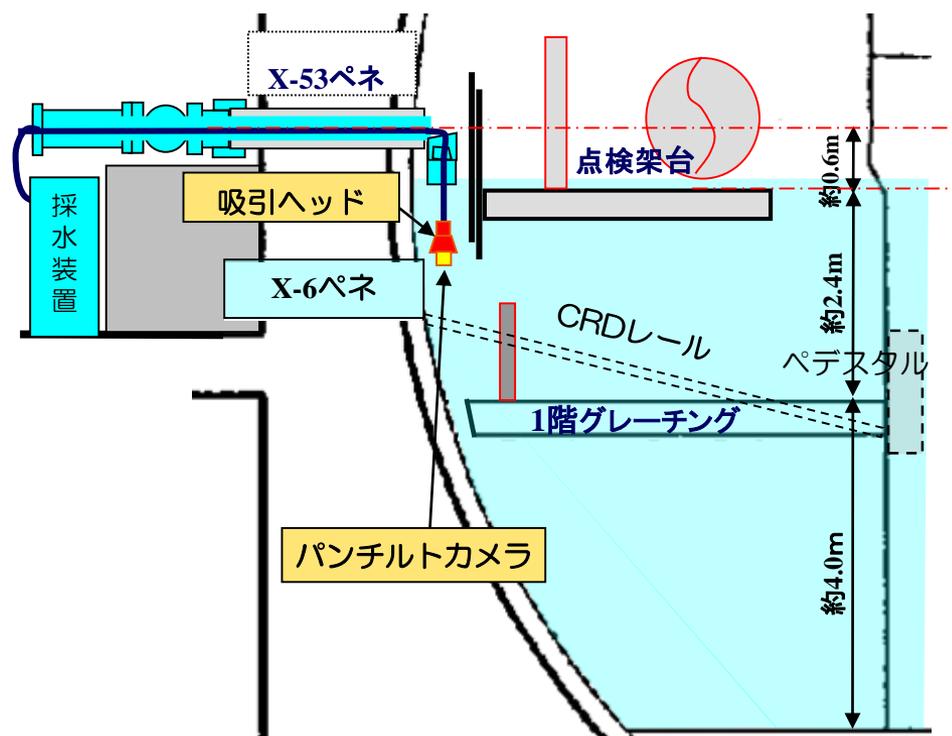
- PCV内滞留水の水面近傍（約0.1m下）と水面から約0.7m下の2箇所、各800mlの滞留水を採取した。
