当所5号機における炉内点検(フェーズ1・2)状況について

平成19年12月6日  
東京電力(株)  
柏崎刈羽原子力発電所  
広報部

# 柏崎刈羽原子力発電所5号機 炉内点検（フェーズ1・2）結果（1／3）

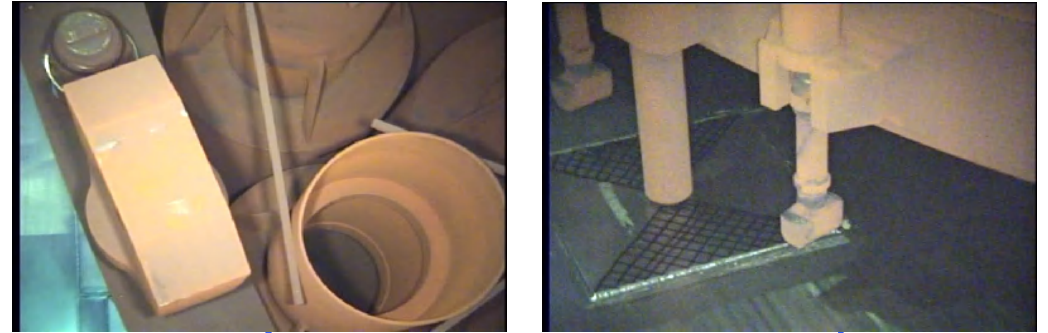
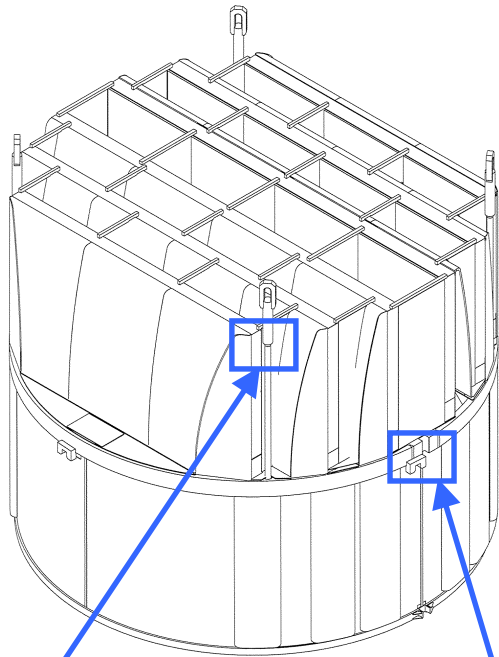
気水分離器

- ・ ジェットポンプNo1については、11月29日、インレットミキサーの運転中の振動を抑えるために上からはめ込んでいるクサビ(ウェッジ)がずれていることを確認いたしました。今後、クサビ(ウェッジ)がずれた原因などについて調査してまいります。(平成19年[11月29日](#)、[12月3日](#)お知らせ済み)
- ・ ジェットポンプNo1を除いた点検範囲の炉内構造物については、損傷・変形・脱落などの異常は確認されませんでした。
