平成 20 年 3 月 4 日
東京電力株式会社
柏崎刈羽原子力発電所

柏崎刈羽原子力発電所 7号機 タービンの詳細点検状況 (その2)

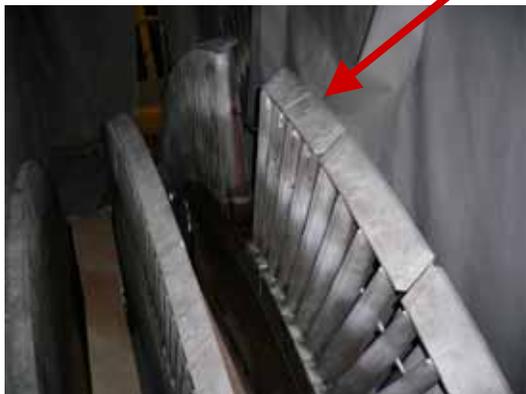
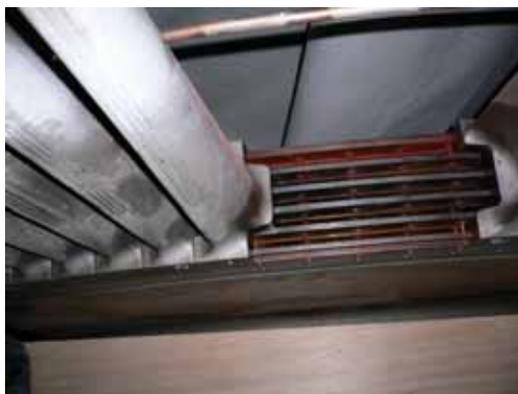
シュラウド(動翼4枚を1群として固定)

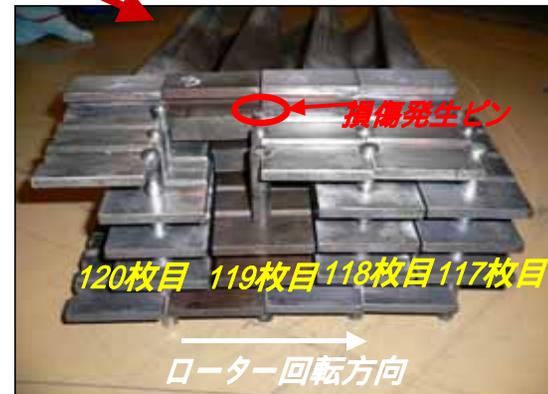
取り出した動翼4枚

第14段タービン側動翼抜取部

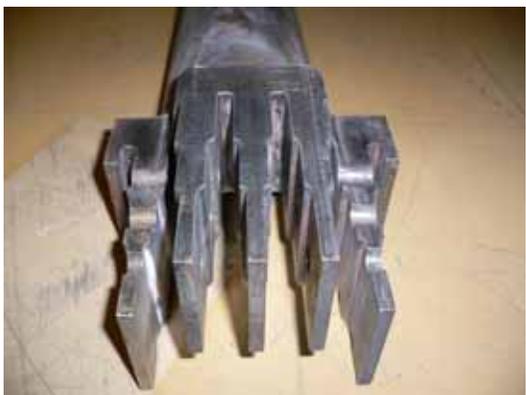
フォーク健全部(118枚目)

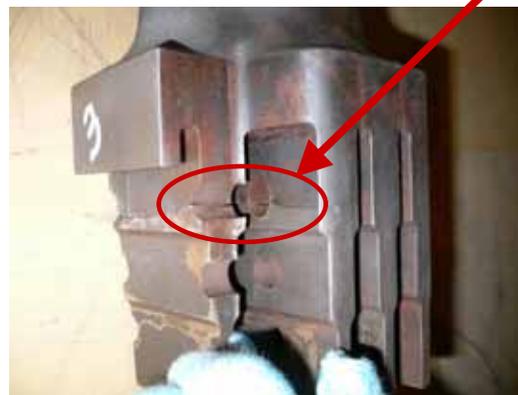
固定ピン差込み穴部で損傷

フォーク損傷部(119枚目)

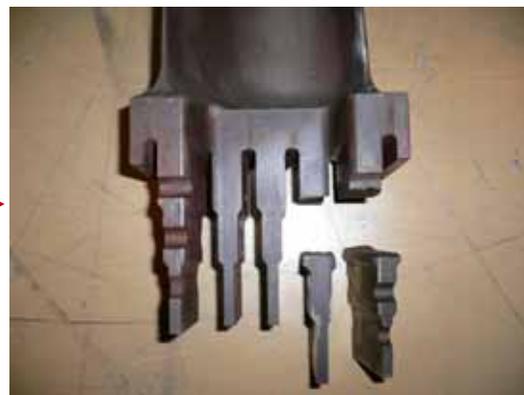
フォーク損傷部(119枚目)
