柏崎刈羽原子力発電所における平成19年新潟県中越沖地震時に 取得された地震観測データの分析に関する補足説明（その4）

褶曲構造と敷地における被害状況

平成20年7月10日

東京電力株式会社

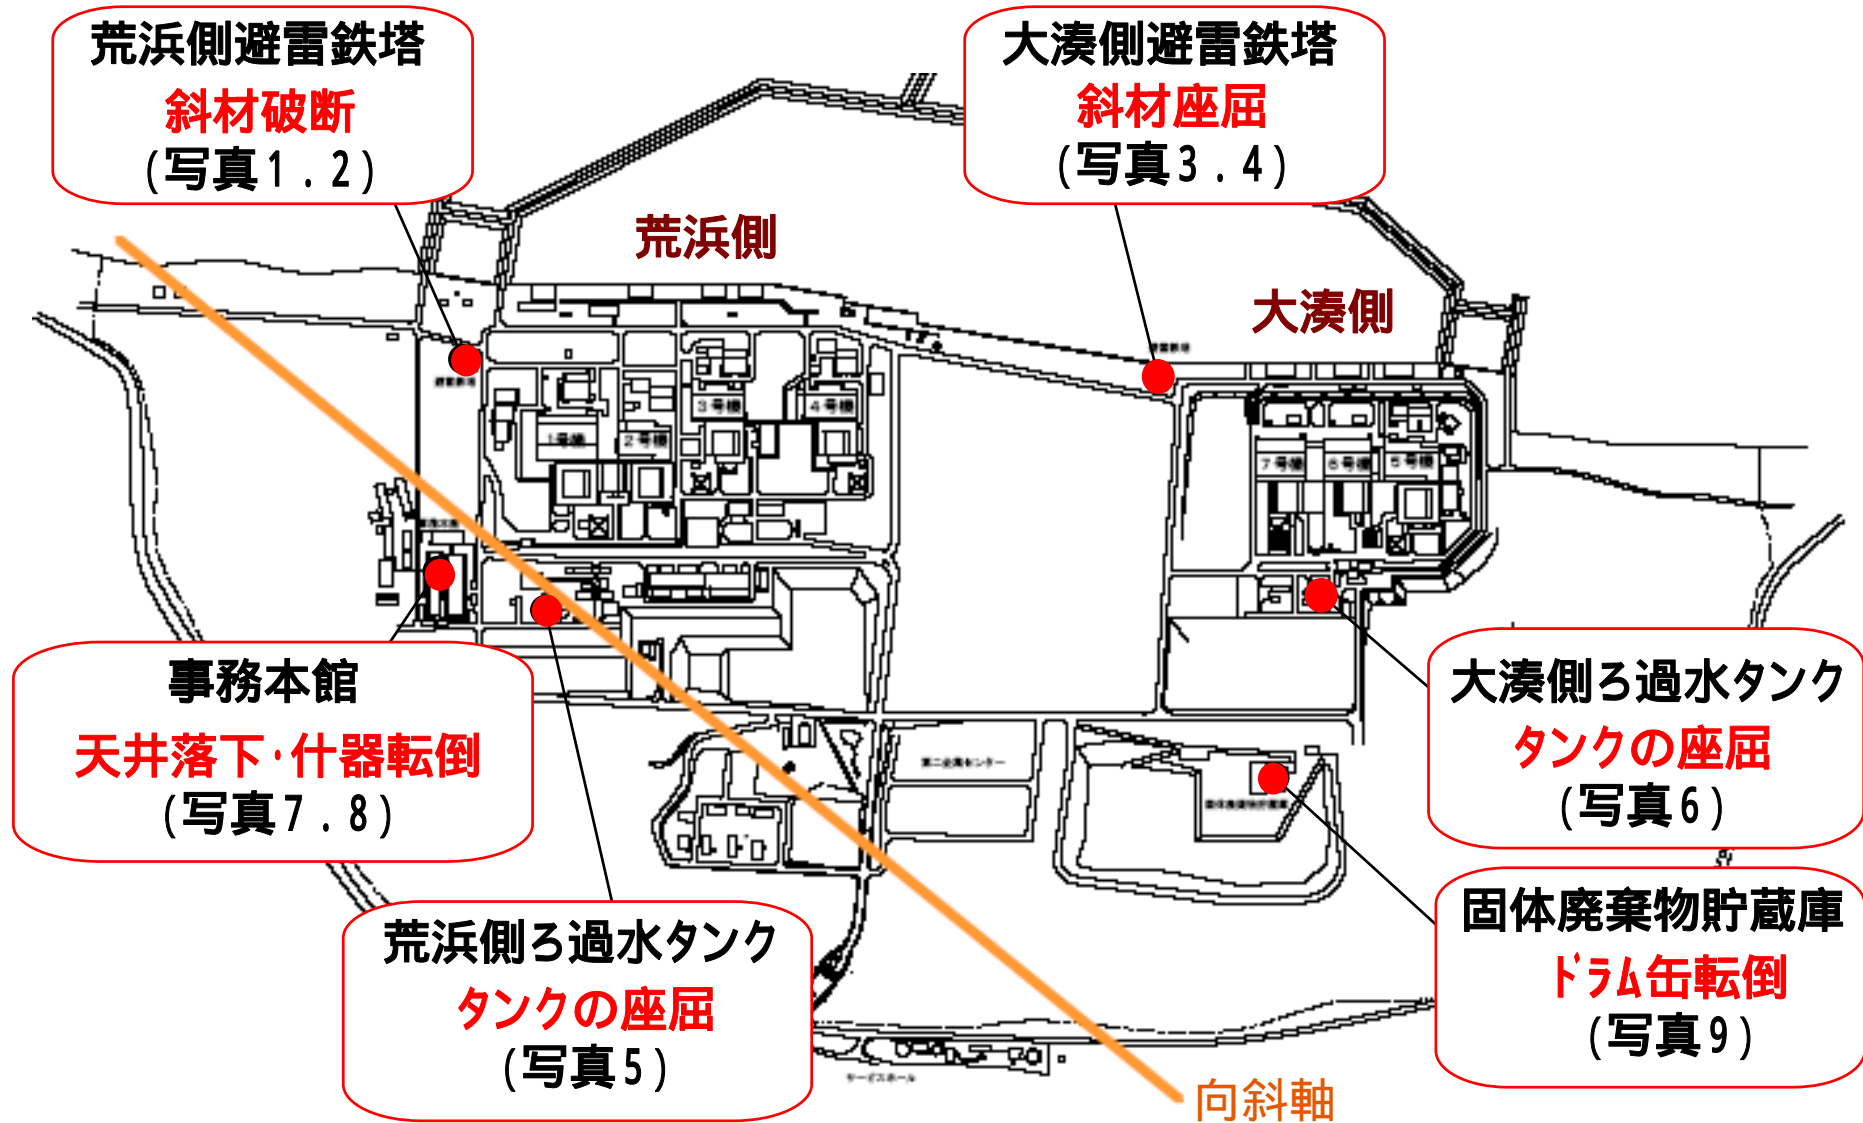
敷地内建物等の配置図

敷地内の被害状況の整理 - 建築物・構築物等における主な被害

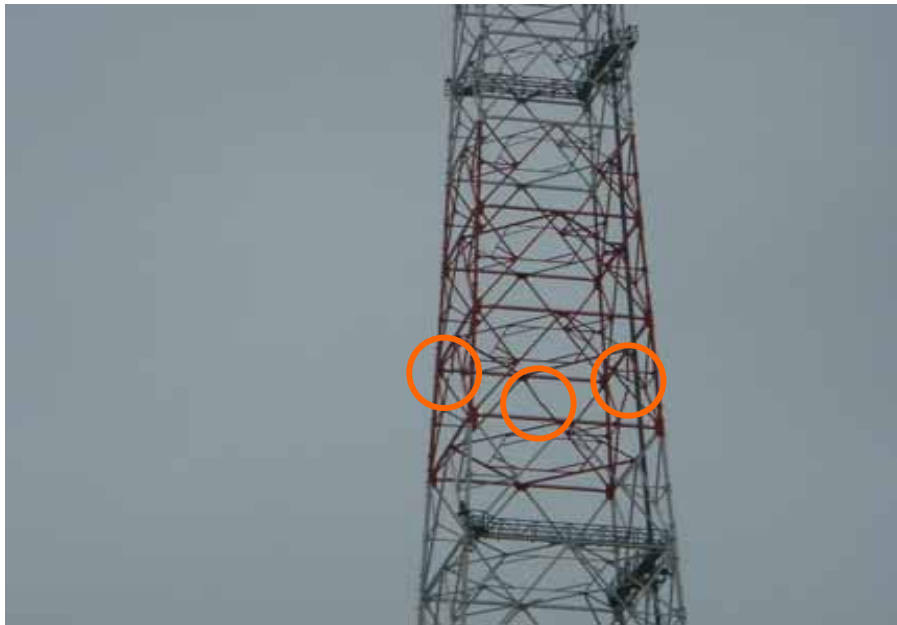
1 . 荒浜側避雷鉄塔の斜材が破損

- 敷地における建築物等の耐震性が異なることや，建築物の棟数が少ないことから，被害状況からは，向斜軸に沿った「震災の帯」の存在は明確には確認できなかった
- しかしながら，耐震性がほぼ等しいと考えられる荒浜側と大湊側の避雷鉄塔被害の差があることから，褶曲構造の影響による地震動の差が要因の一つであると考えられる

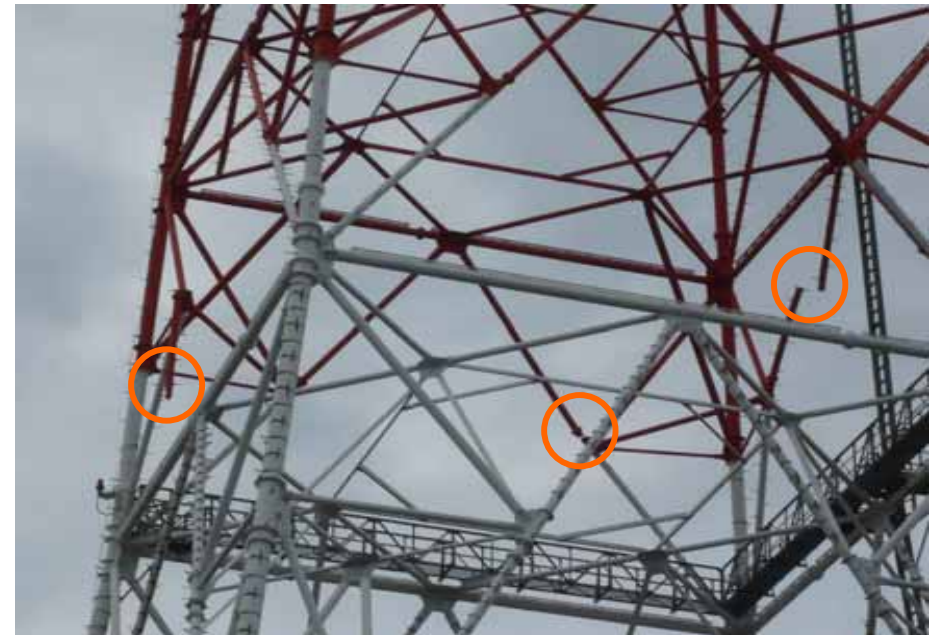
2 . 荒浜側避雷鉄塔の斜材が破損（拡大）

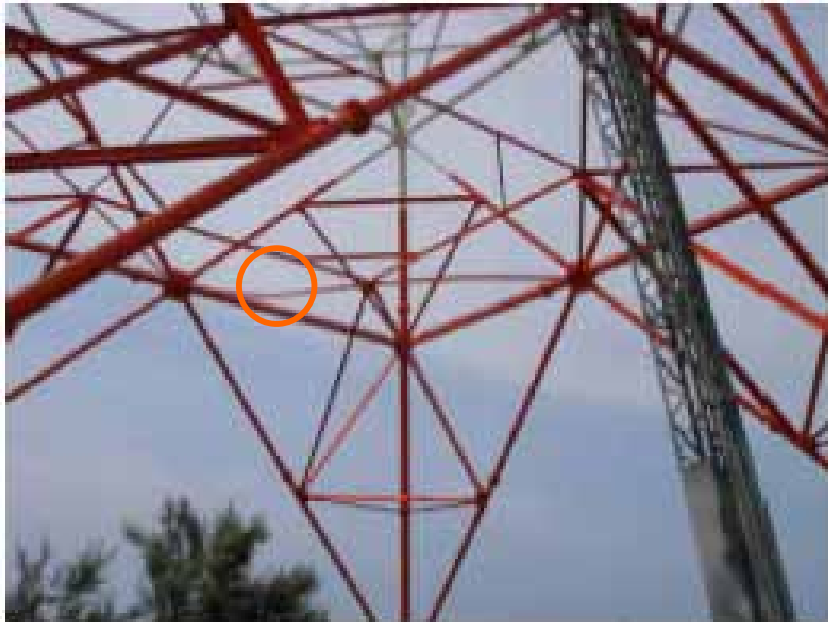
3 . 大湊側避雷鉄塔の斜材が座屈

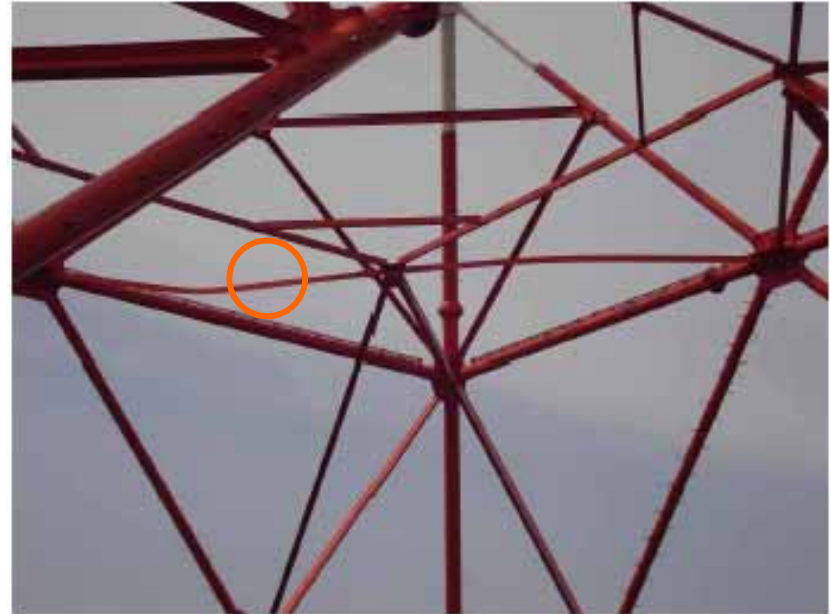
4 . 大湊側避雷鉄塔の斜材が座屈（拡大）

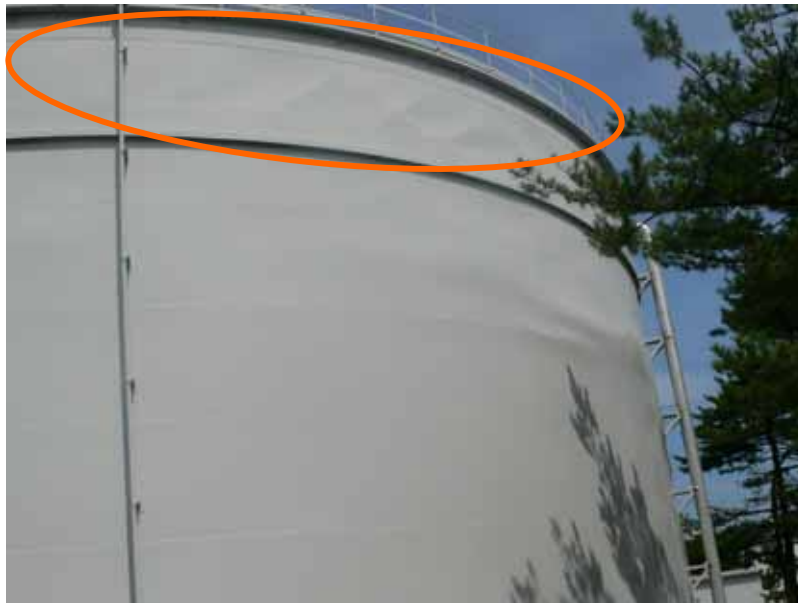
5 . 荒浜側ろ過水タンクの座屈

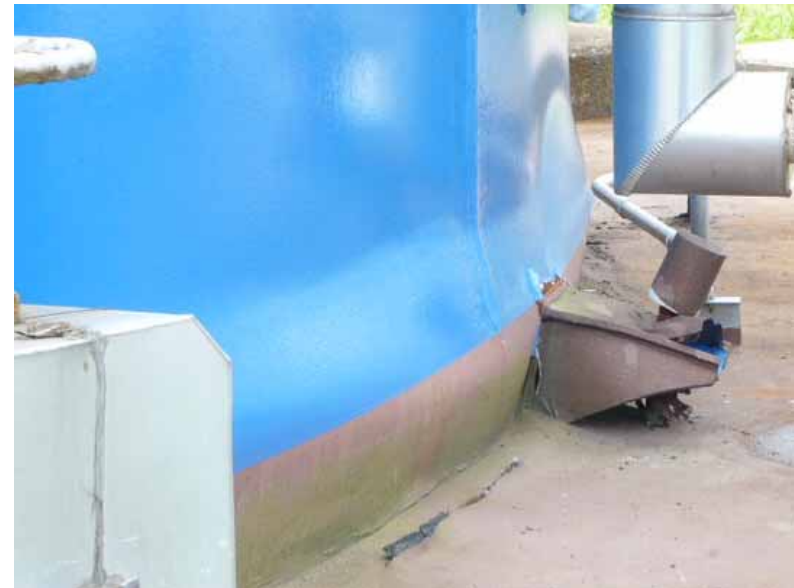
6 . 大湊側ろ過水タンクの座屈

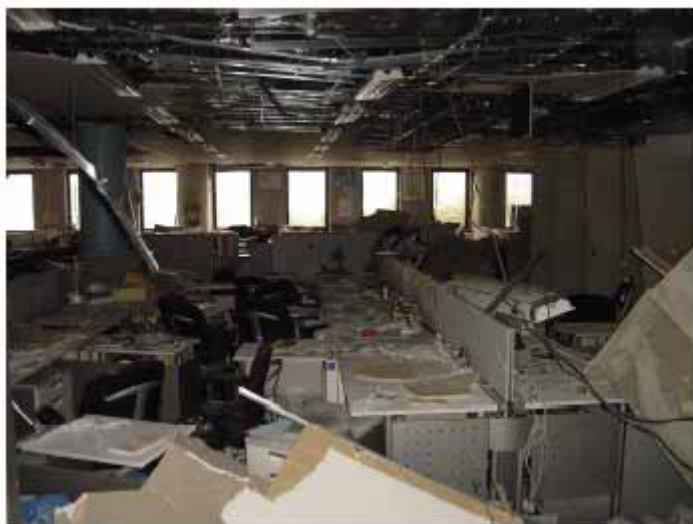
9 . 事務本館天井落下状況

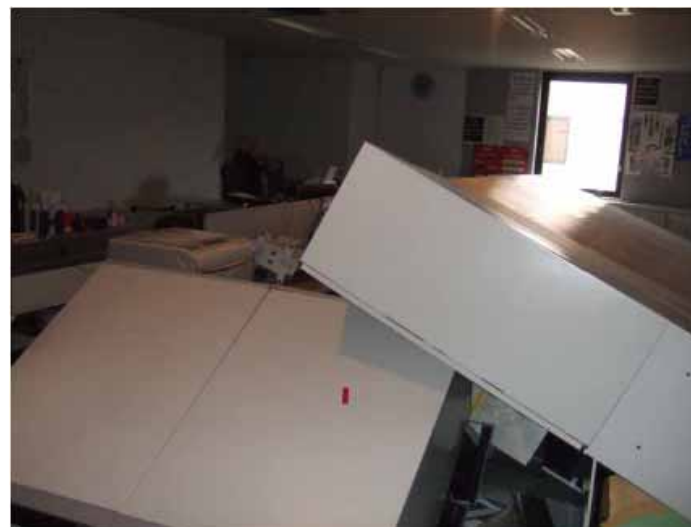
10 . 事務本館什器転倒状況

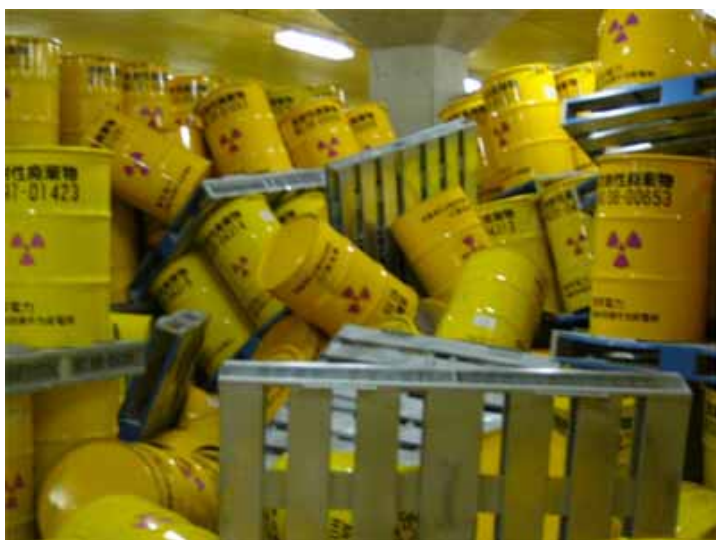
11 . 固体廃棄物貯蔵庫のドラム缶転倒状況
